Visite maintenance GRENOBLE

Date : 03/09/2024

Nom client : GAP PLASTOMERE

ville : MONTELIMAR

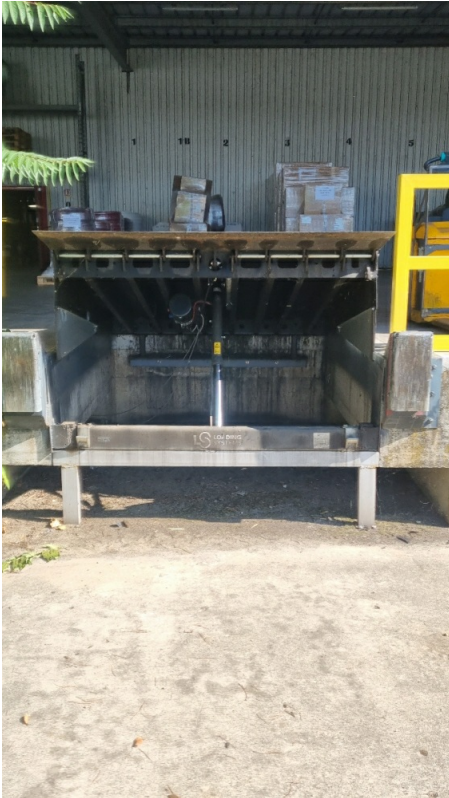
Photo équipement :

Etat : Rien à signaler le jour de la visite. Fonctionnement ok

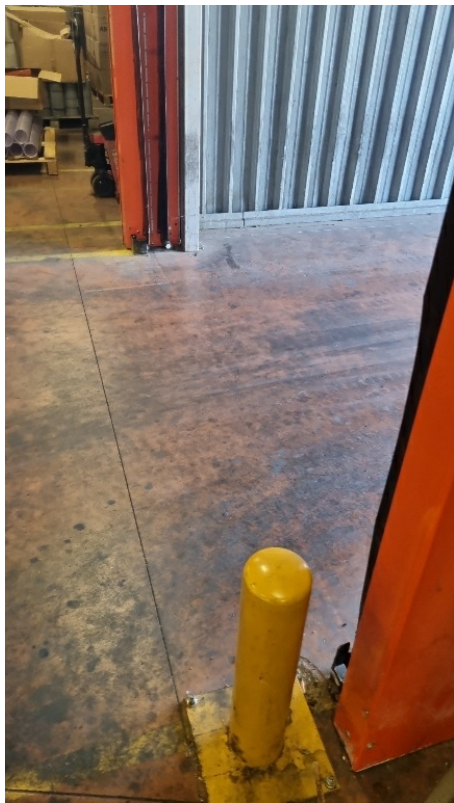
Photo marquage au sol :

ANOMALIE SEC RID RAP VOR PAC COU COF PBA : Marquage au sol à effectuer

Longueur marquage au sol : 3500

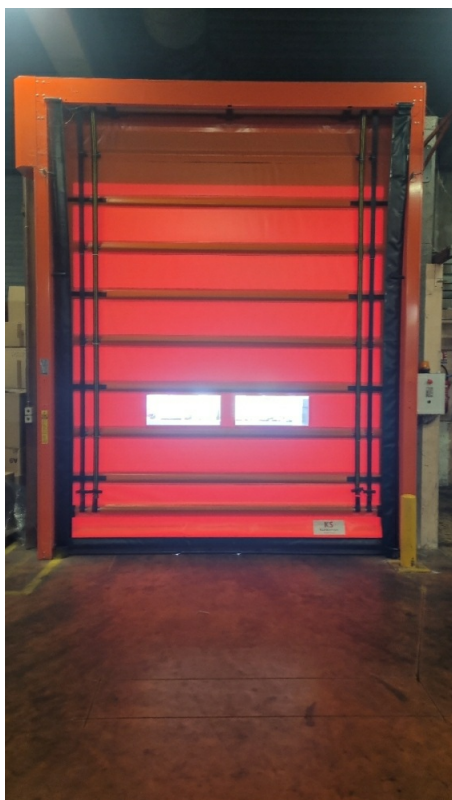
Photo équipement :

Etat : Rien à signaler le jour de la visite. Fonctionnement ok
