Visite maintenance MONTPELLIER

Date : 14/10/2024

Nom client : SDIS LANUEJOLS

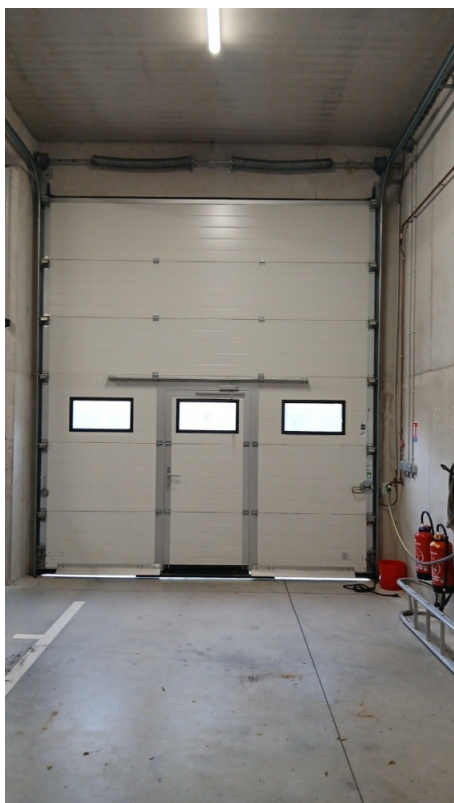
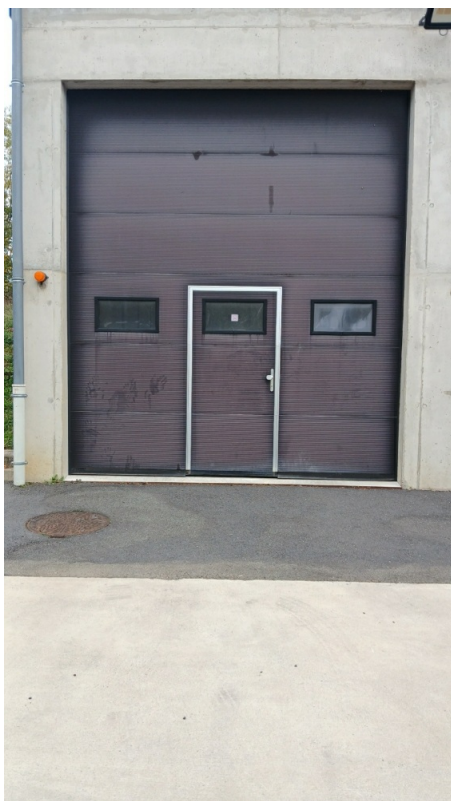
Equipement : SEC01

Etat : Rien à signaler le jour de la visite. Fonctionnement ok

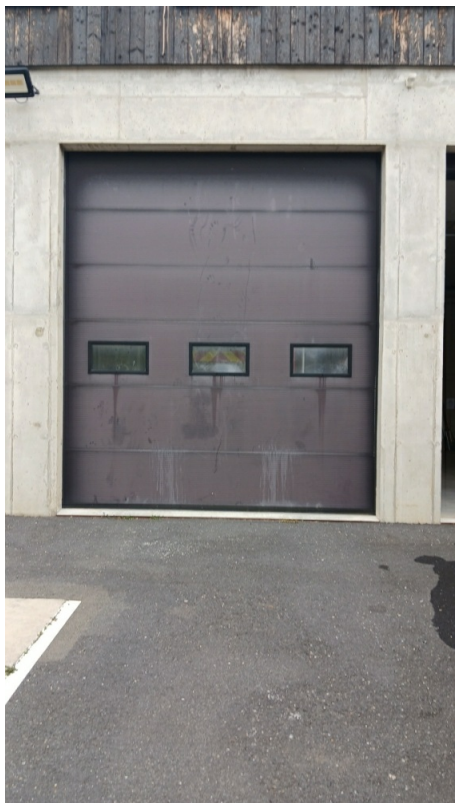
Equipement : SEC02

Etat : Rien à signaler le jour de la visite. Fonctionnement ok

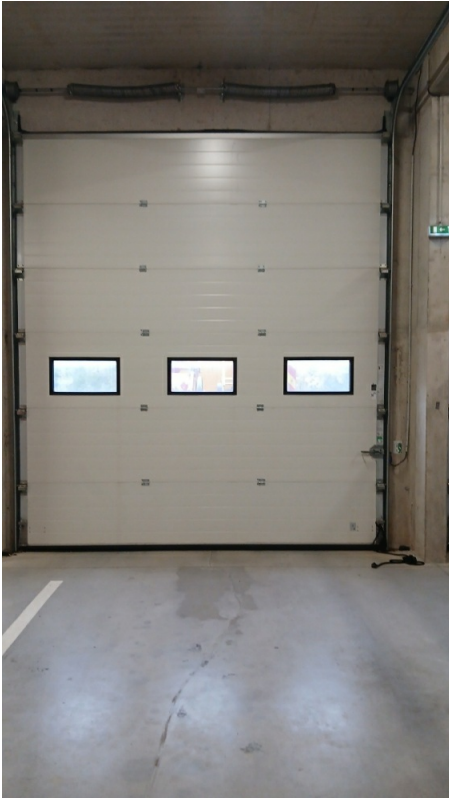
Equipement : SEC03

Etat : Rien à signaler le jour de la visite. Fonctionnement ok

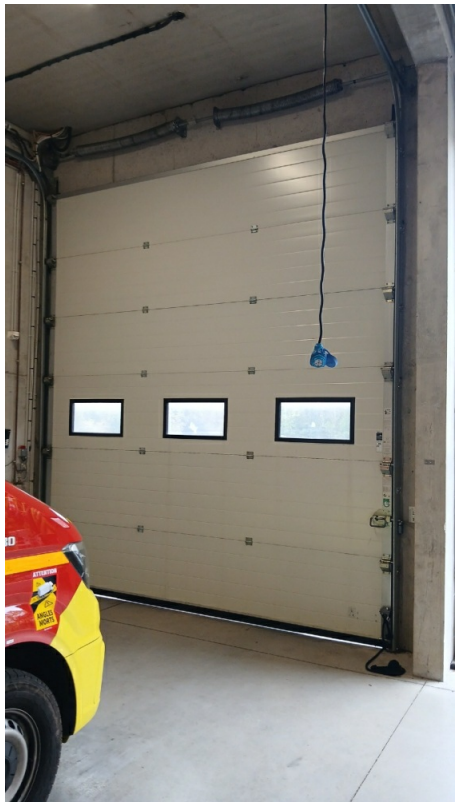
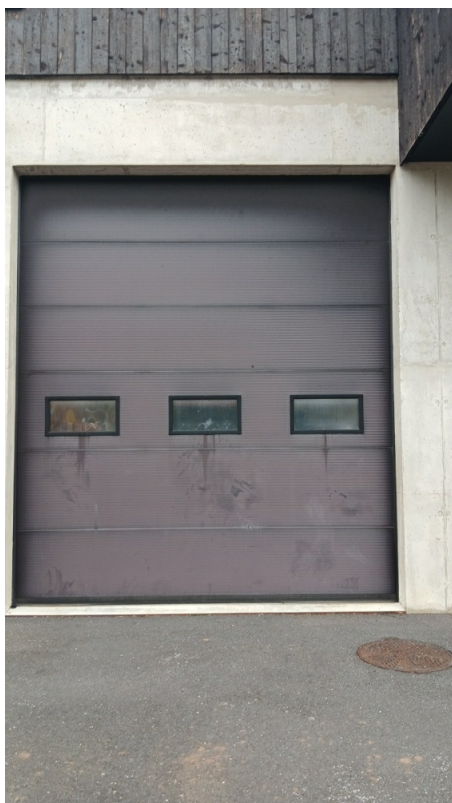
Equipement : SEC04

Etat : Rien à signaler le jour de la visite. Fonctionnement ok

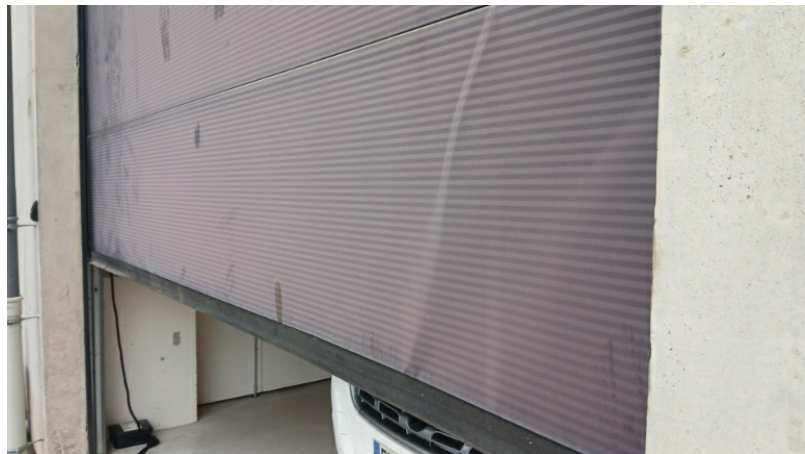
Localisation choc tablier : Panneau bas

ANOMALIE SEC RID RAP VOR PAC COU COF PBA : Traces de choc sur le tablier ne gênant pas le bon fonctionnement

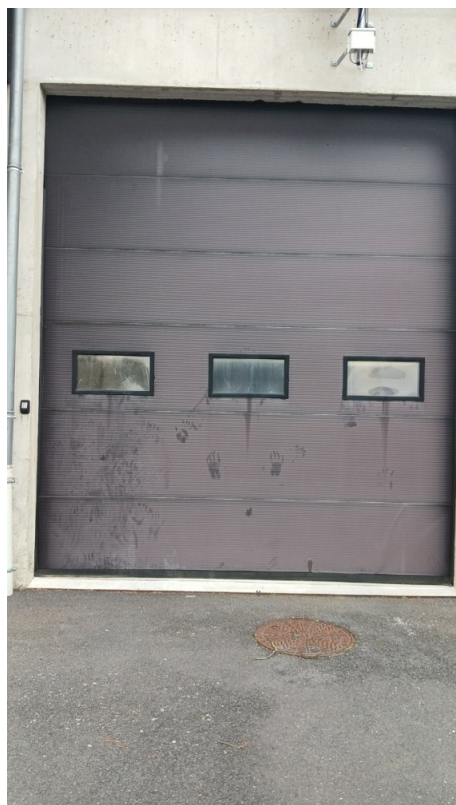
Equipement : SEC05

Etat : Rien à signaler le jour de la visite. Fonctionnement ok
