Visite maintenance MONTPELLIER

Nom client : LAPEYRE ALES

PARC SOUS CONTRAT

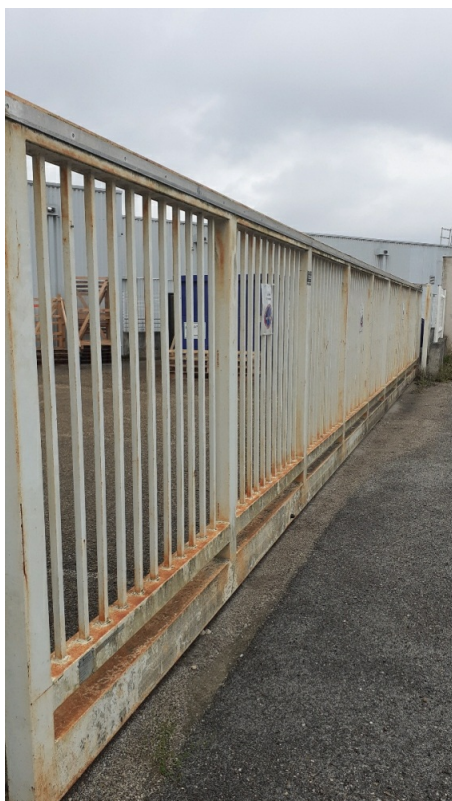
Equipement : PMO01

Anomalie portails : Poteau de réception à remplacer

Anomalie / composant autres : manque fer plat haut de poteau de réception voir photos

Etat : Travaux obligatoires

Temps de travail estimé pour la remise en état de l'équipement : 2h
