# Visite maintenance MONTPELLIER

**Date de réponse :** 16/10/2024 08:22:36

**Date :** 15/10/2024

**Nom client :** SDIS LEDIGNAN

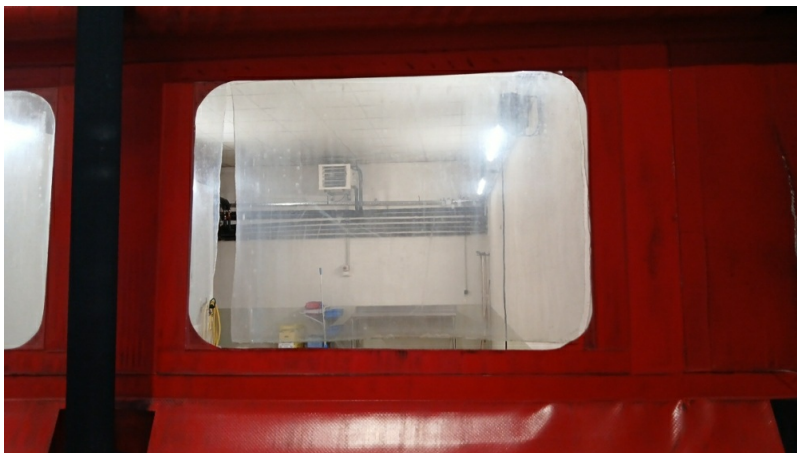
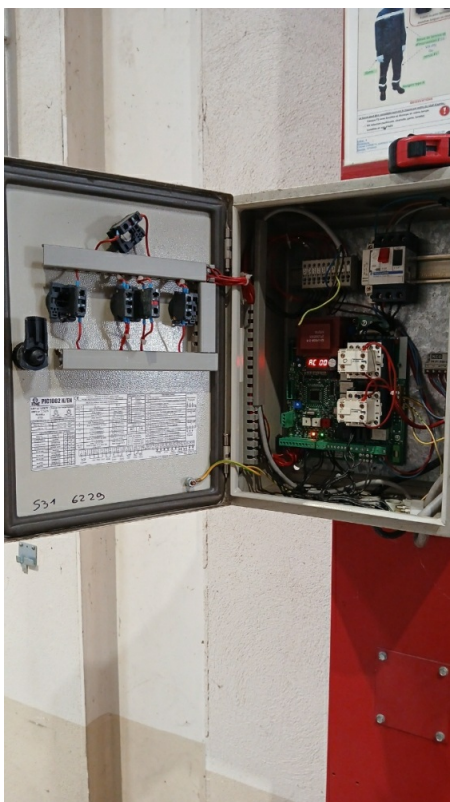
**Equipement** : RAP01

**Anomalie / composant autres** : toile transparente hublot de la bâche déchirer.largeur 460 x 310.

**Etat** : Travaux à prévoir

**Temps de travail estimé pour la remise en état de l'équipement** : 1h00
