# Visite maintenance GRENOBLE

**Date :** 03/09/2024

**Nom client :** GAP PLASTOMERE

**ville :** MONTELIMAR

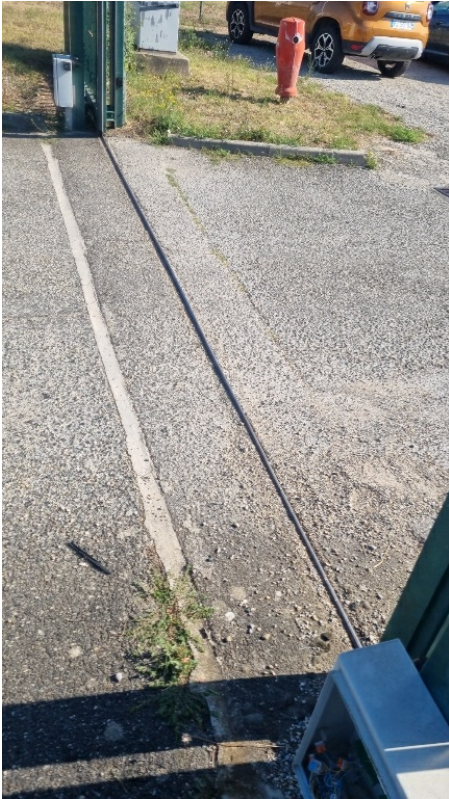
**photo marquage au sol :**

**Anomalie portails : Marquage au sol à réaliser**

**Longueur marquage au sol : 6000**

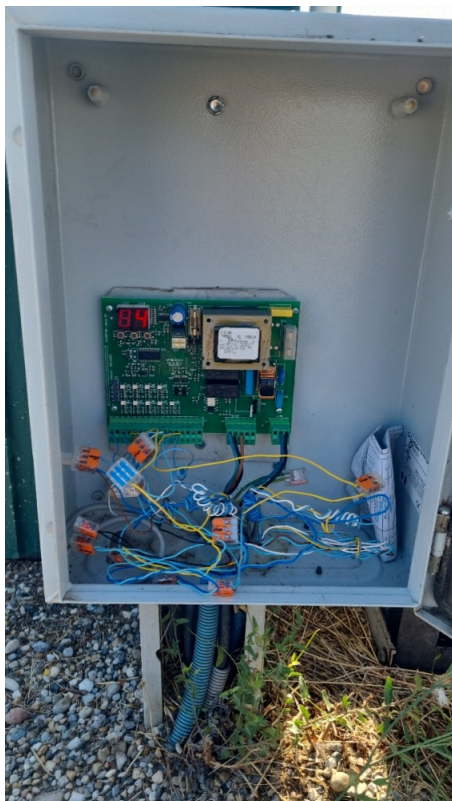
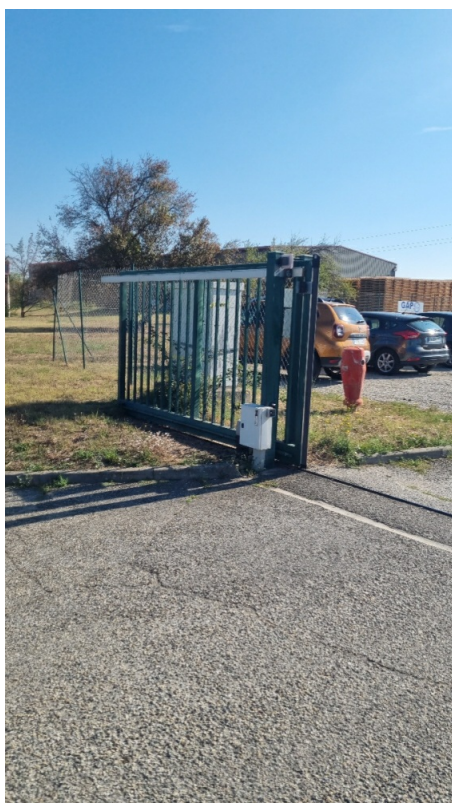
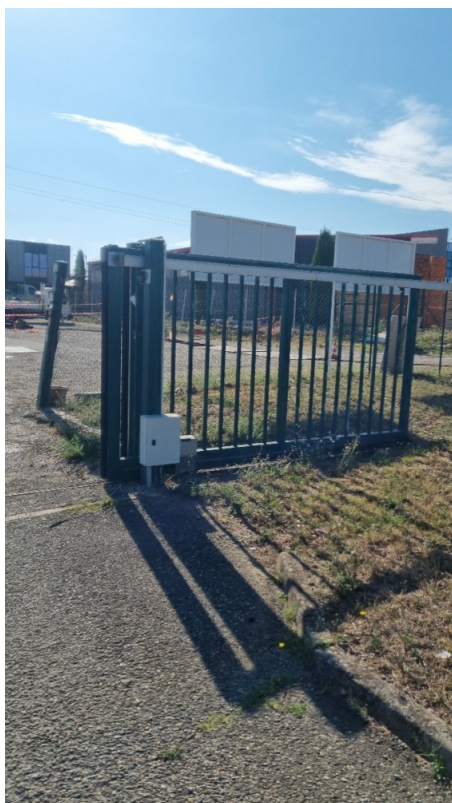
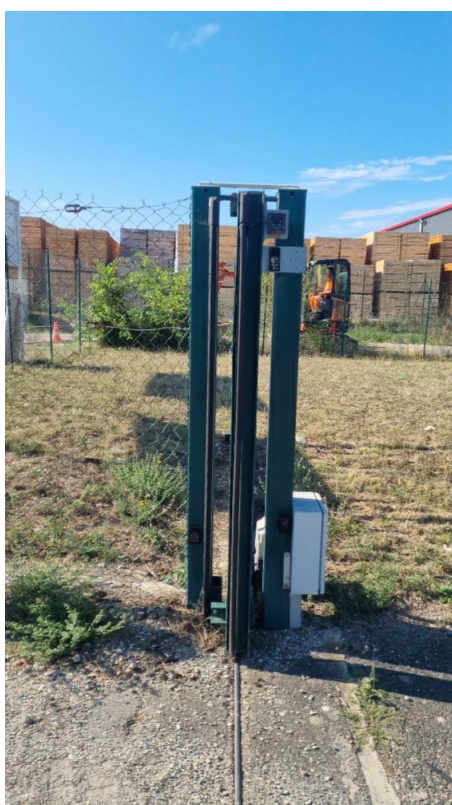
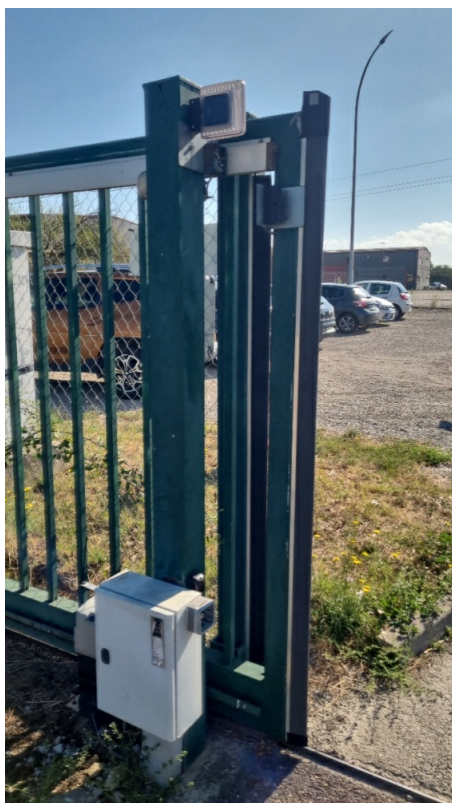
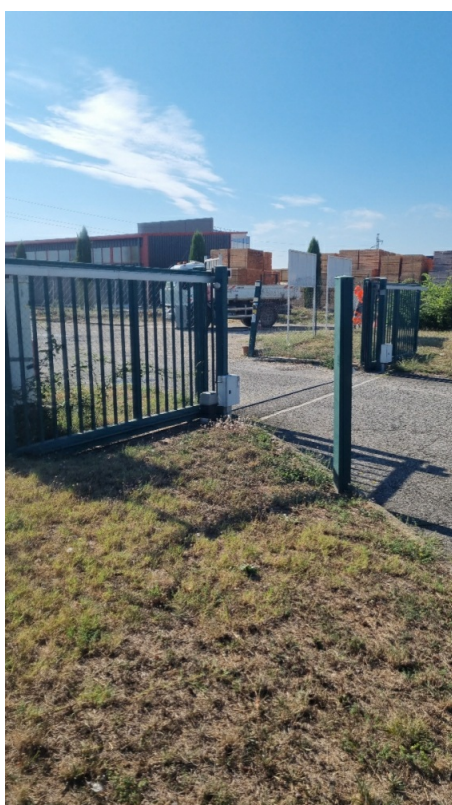
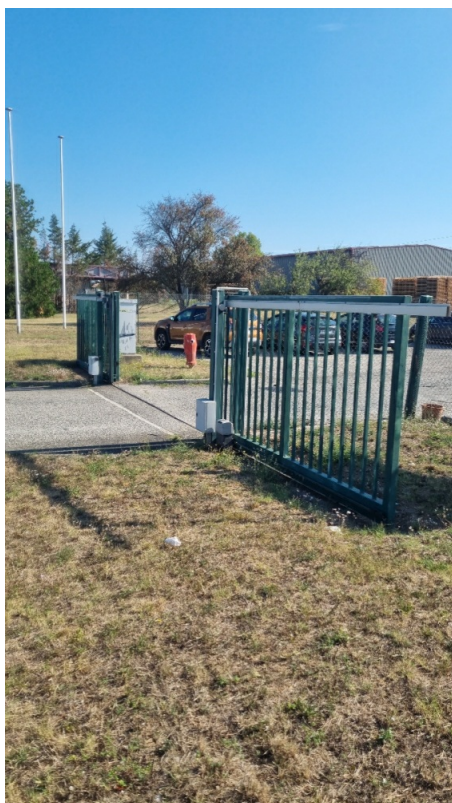
Photo équipement :

**Anomalie / composant autres :** Les deux palpeurs embarqués ne fonctionnent pas ainsi que les palper à l'ouverture ne fonctionne pas la cellule extérieure ne fonctionne pas il n'y a pas d'éclairage de zone  
Solution pour éviter tous les palper Grillagé les deux portails

**Etat :** Travaux obligatoires

**Temps de travail estimé pour la remise en état de l'équipement :** 1 jour 2 techniciens

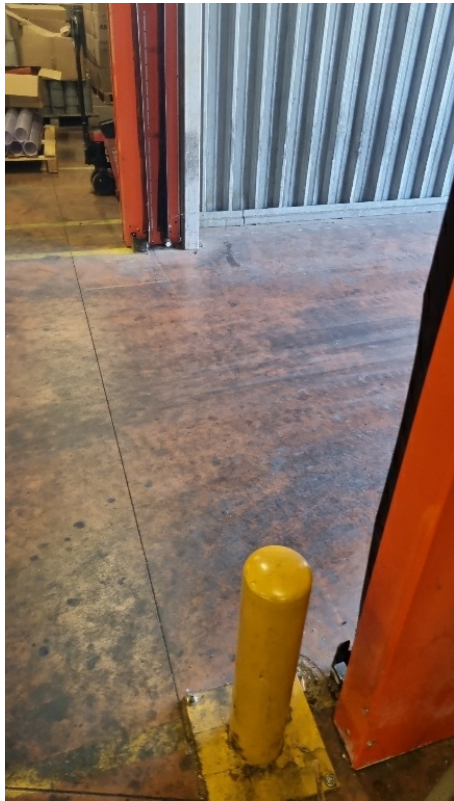
Photo marquage au sol :

ANOMALIE SEC RID RAP VOR PAC COU COF PBA : Marquage au sol à effectuer

Longueur marquage au sol : 3500
