# Visite maintenance GRENOBLE

**Nom client :** KP1

**ville :** ST EGREVE

## CONTRAT DE MAINTENANCE :

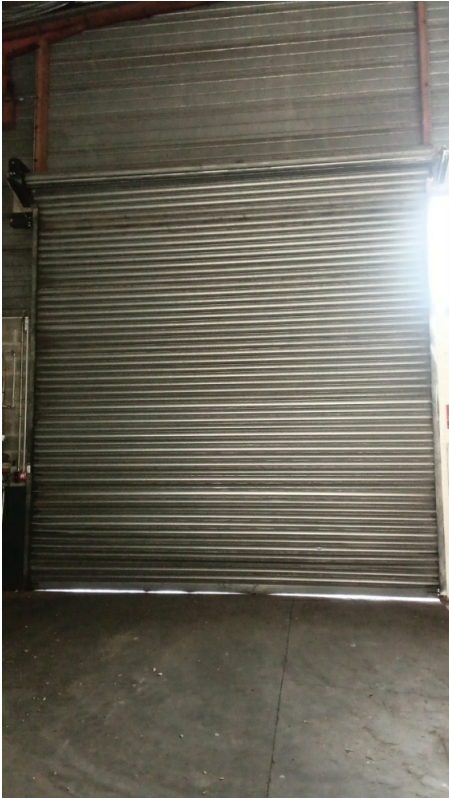
**Equipement :** RID02

**Etat :** Rien à signaler le jour de la visite. Fonctionnement ok

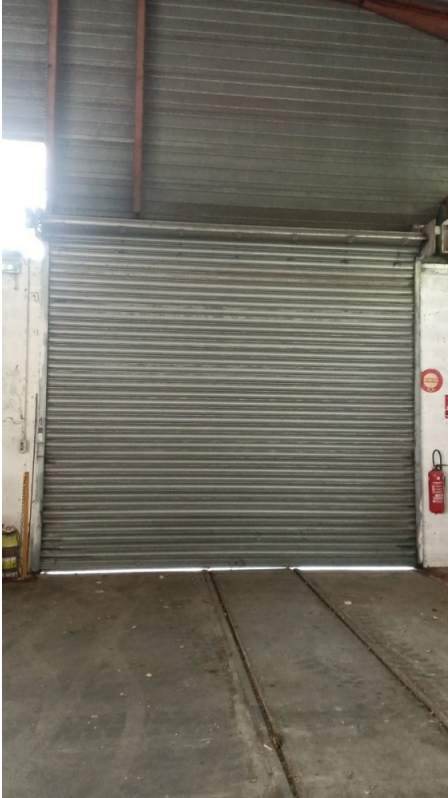
**Équipement :** RID01

**Etat :** Rien à signaler le jour de la visite. Fonctionnement ok

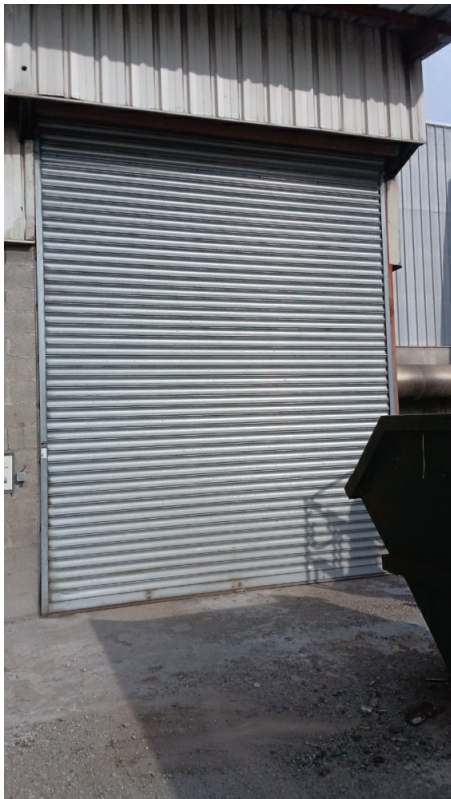
**Equipement :** RID04

**Etat :** Rien à signaler le jour de la visite. Fonctionnement ok
