Visite maintenance MONTPELLIER

Date : 14/10/2024

Nom client : SDIS LANUEJOLS

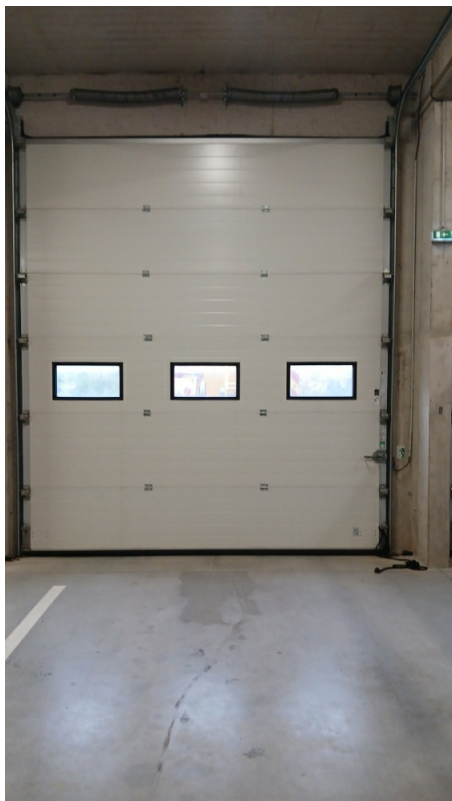
Equipement : SEC03

Etat : Rien à signaler le jour de la visite. Fonctionnement ok

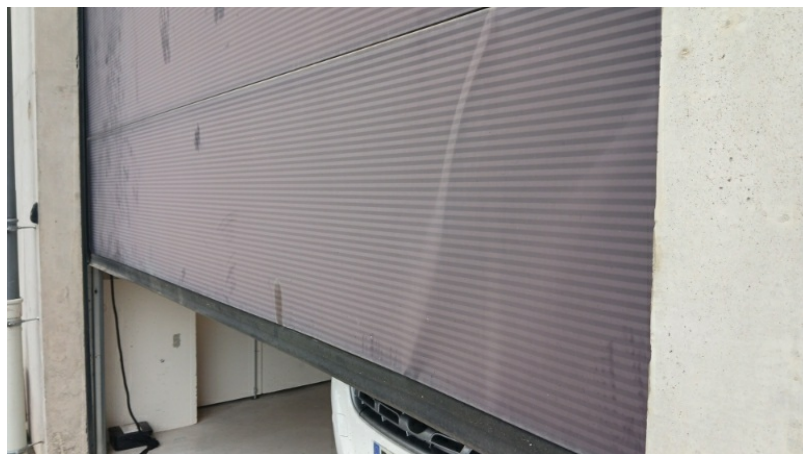
Localisation choc tablier : Panneau bas

ANOMALIE SEC RID RAP VOR PAC COU COF PBA : Traces de choc sur le tablier ne gênant pas le bon fonctionnement
