Visite maintenance MONTPELLIER

Date de réponse : 04/09/2024 08:03:15

Nom client : SUPER U MONTARNAUD

ville : MONTARNAUD

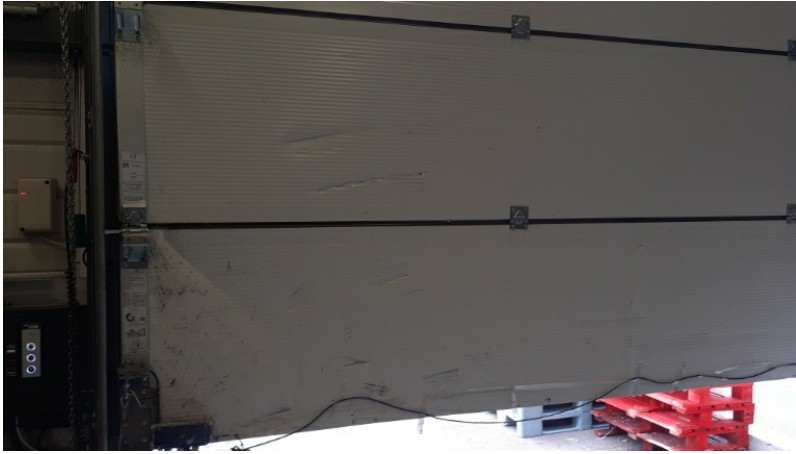
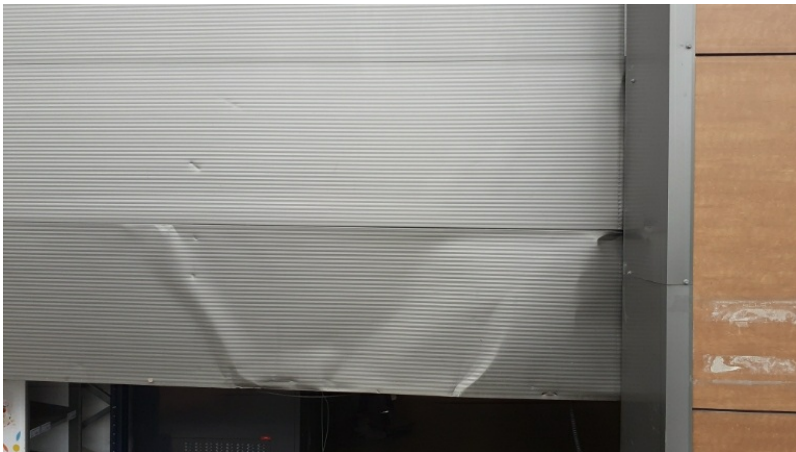
Photo panneau intermédiaire inter/ext :

ANOMALIE SEC RID RAP VOR PAC COU COF PBA : Panneaux à remplacer, Barre palpeuse à remplacer, Joint à remplacer

Type panneau à remplacer : Bas, Intermédiaire

Localisation panneau à remplacer (numéro panneau) : 1et2

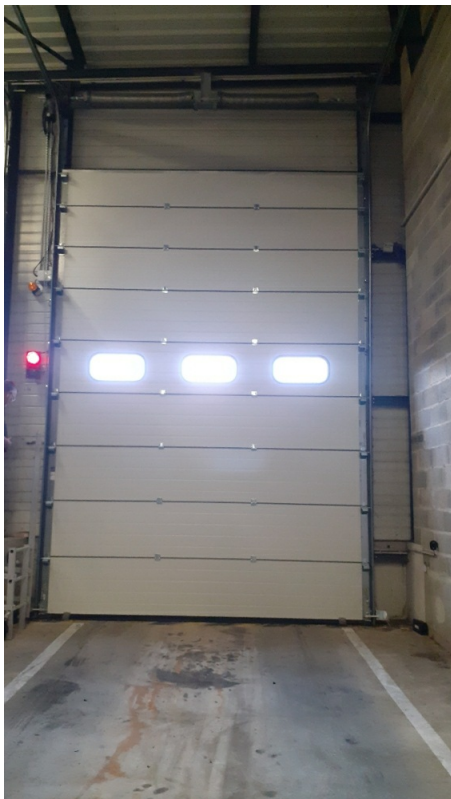
Photo équipement :

Etat : Rien à signaler le jour de la visite. Fonctionnement ok

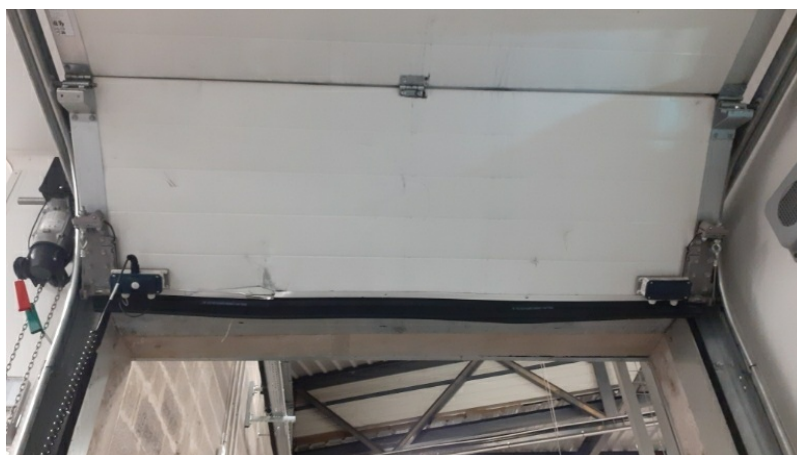
Photo panneau bas inter/ext :

ANOMALIE SEC RID RAP VOR PAC COU COF PBA : Panneaux à remplacer

Type panneau à remplacer : Bas

Localisation panneau à remplacer (numéro panneau) : bas

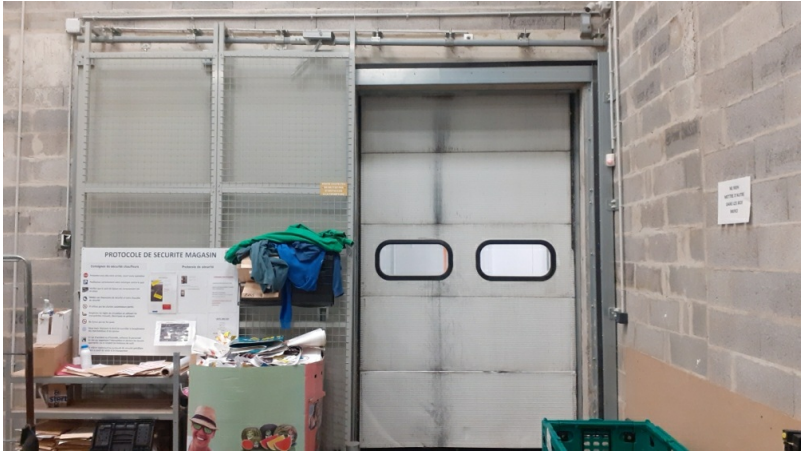
Photo équipement :

Etat : Rien à signaler le jour de la visite. Fonctionnement ok

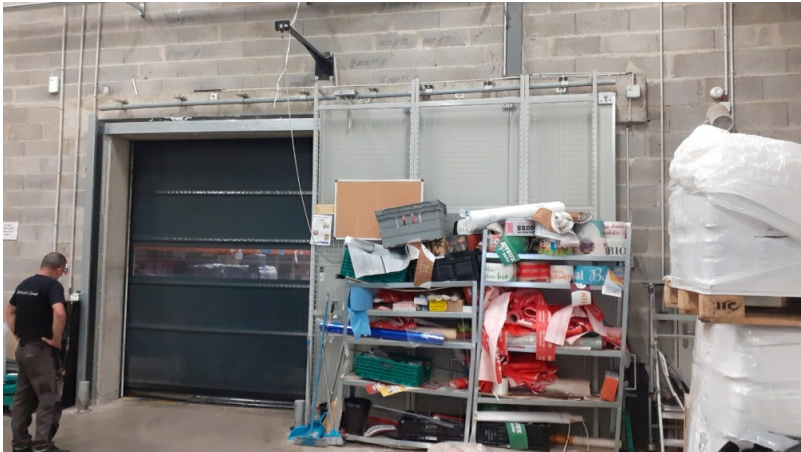
Photo équipement :

Etat : Rien à signaler le jour de la visite. Fonctionnement ok

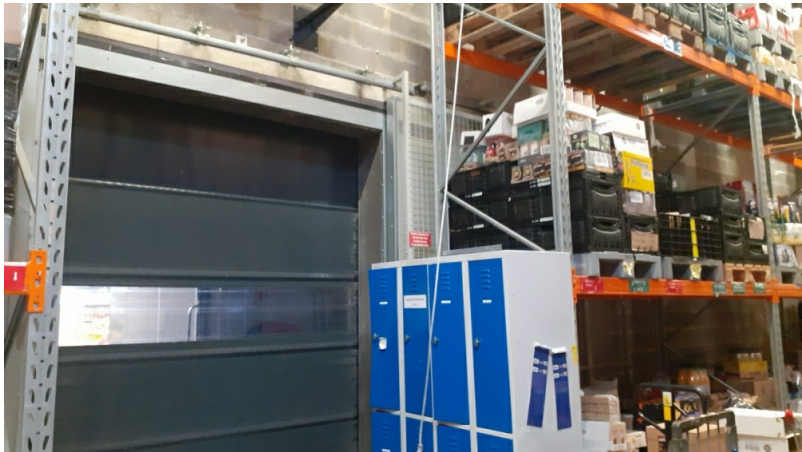
Photo équipement :

Etat : Rien à signaler le jour de la visite. Fonctionnement ok

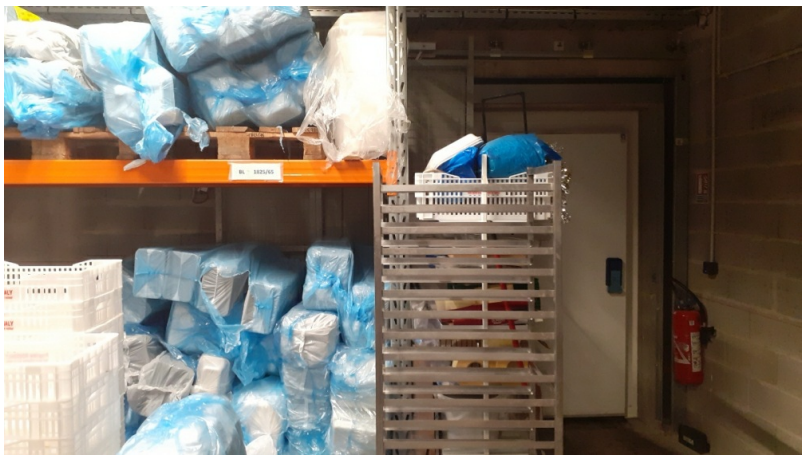
Photo équipement :

Anomalie PPV CFE : Ventouse à remplacer

Modèle ventouse : support ventouse tordu et inaccessible

Etat : Travaux à prévoir

Temps de travail estimé pour la remise en état de l'équipement : 2h

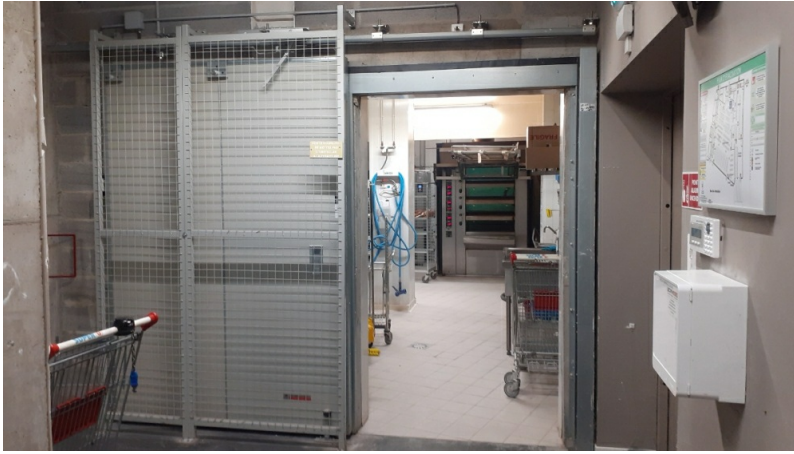
Photo équipement :

Etat : Rien à signaler le jour de la visite. Fonctionnement ok

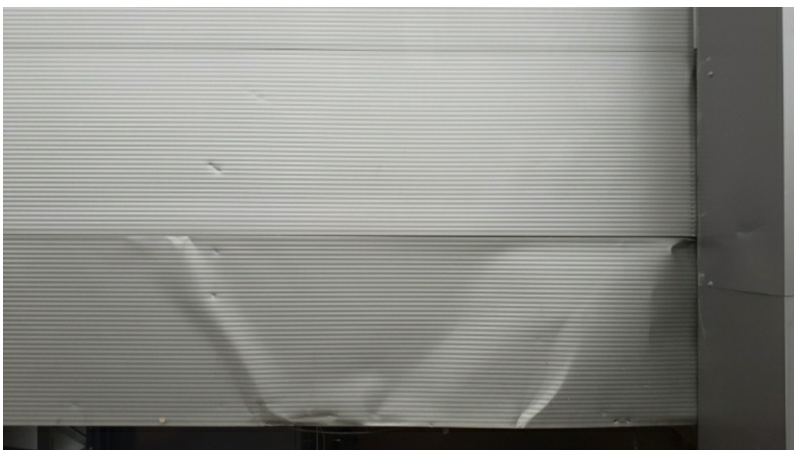
Photo équipement :

Etat : Rien à signaler le jour de la visite. Fonctionnement ok

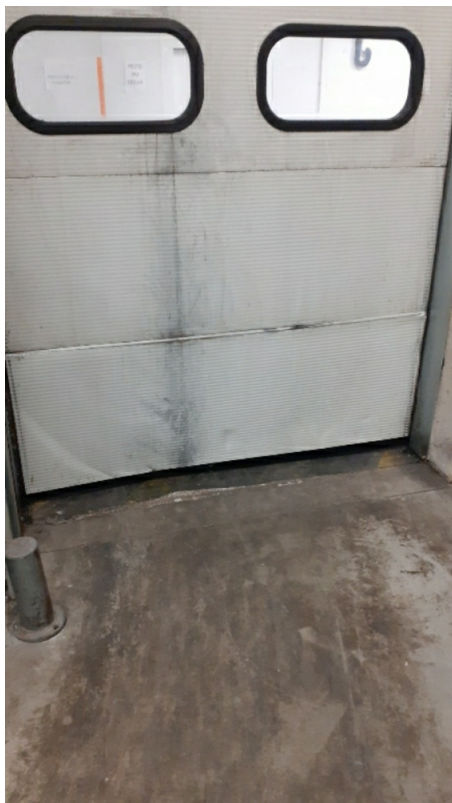
Photo équipement :

Etat : Rien à signaler le jour de la visite. Fonctionnement ok
