Visite maintenance GRENOBLE

Date : 19/11/2024

Nom client : ETEX France BUILDING

ville : COLOMBE

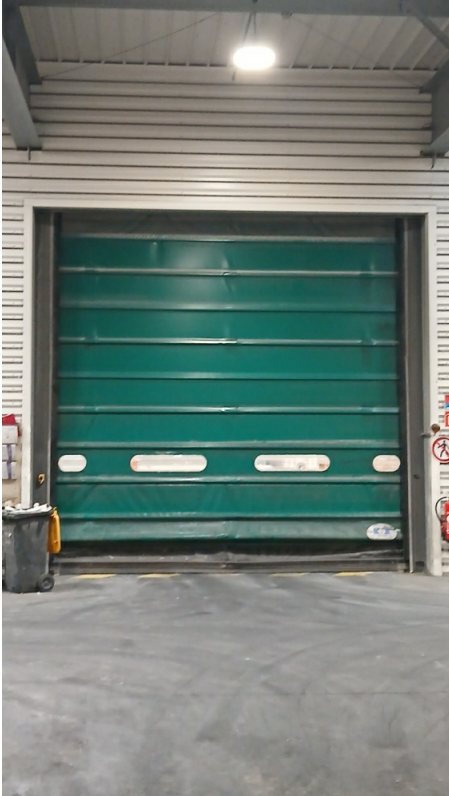
Equipement : RAP03

Etat : Rien à signaler le jour de la visite. Fonctionnement ok

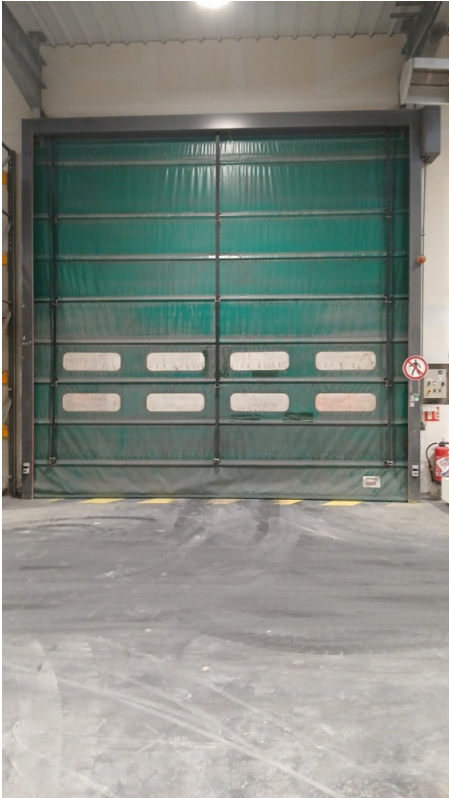
Équipement : RAP02

Etat : Rien à signaler le jour de la visite. Fonctionnement ok

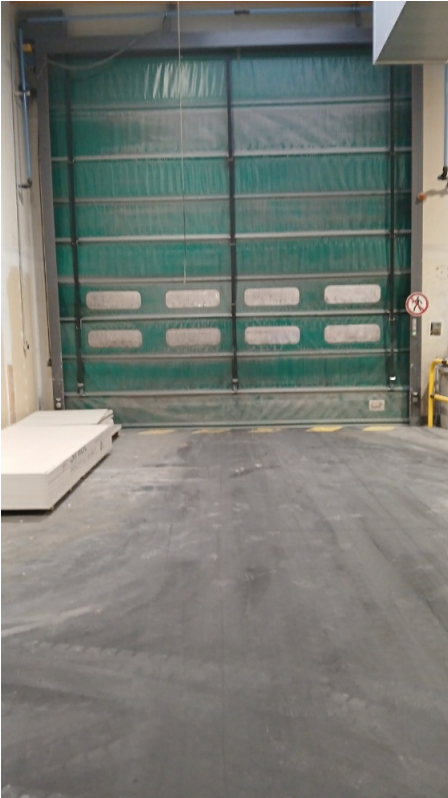
Equipement : RAP01

Etat : Rien à signaler le jour de la visite. Fonctionnement ok

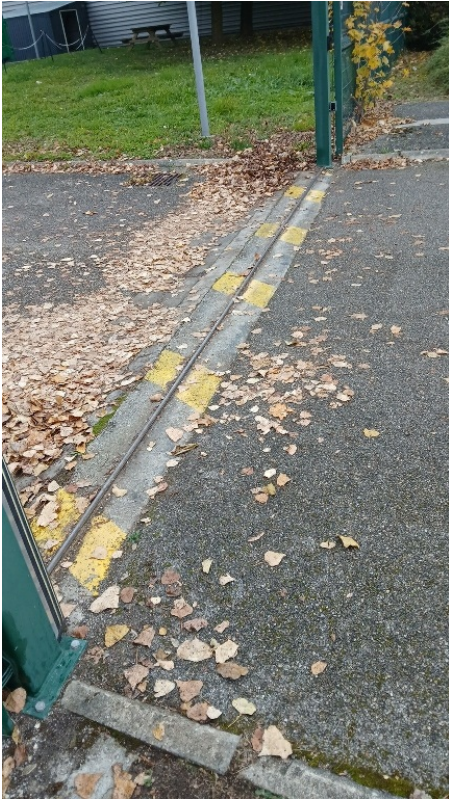
photo marquage au sol :

Anomalie portails : Usure du marquage au sol

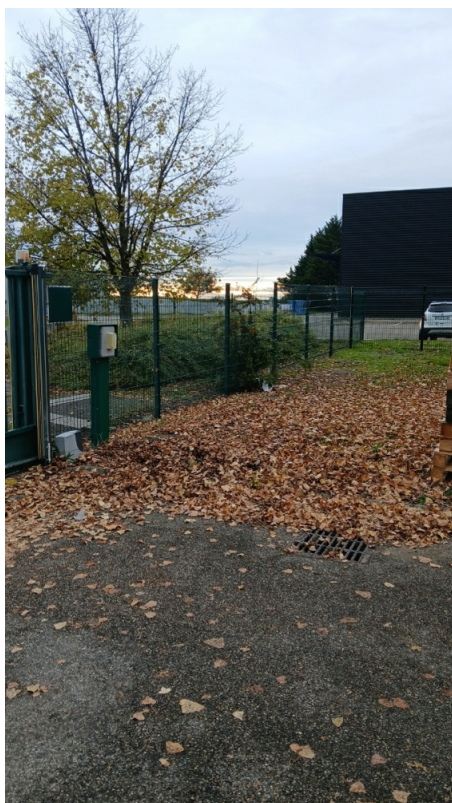
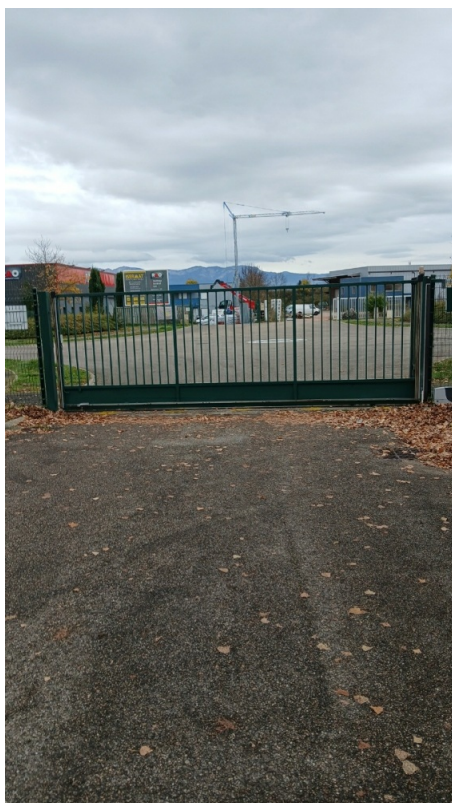
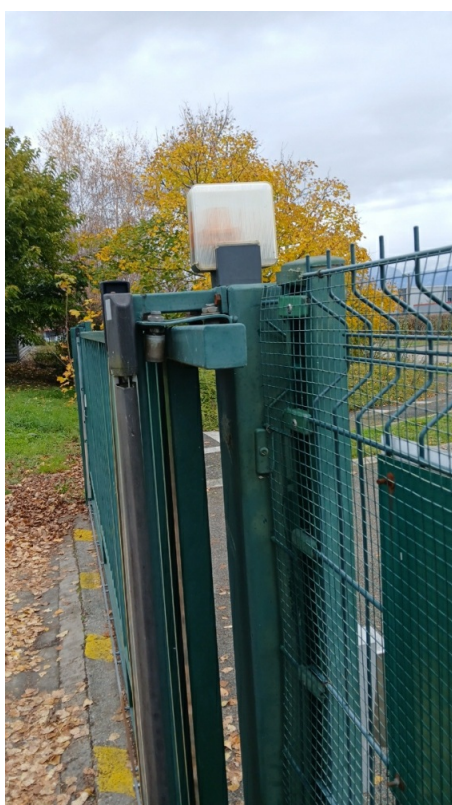
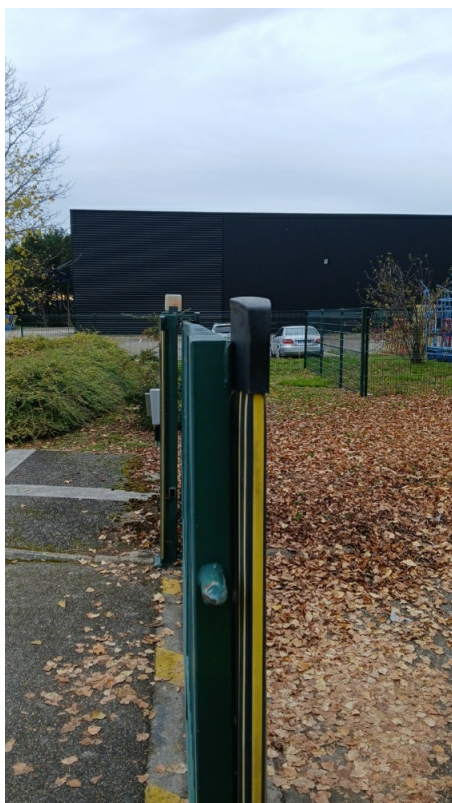
Équipement : PEX01

Anomalie / composant autres : zone de refoulement à grillagé

absence de cellules intérieure

absence de buter sur portail voir photos

éclairage de zone à installer

Etat : Travaux obligatoires
