Etat des lieux Grenoble

Liste clients : ETEX France BUILDING

Types équipements : PAU

Localisation sur site : Entree livraison

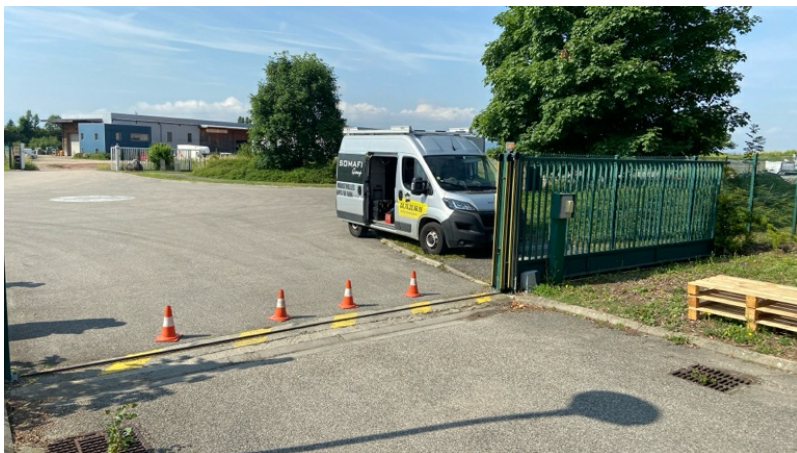
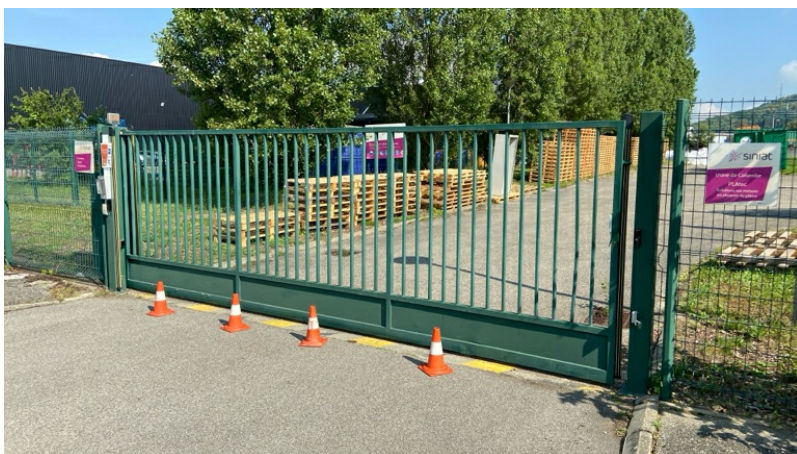
Photo :

Etat général équipement : Les fixations ne sont pas correctes, Présence de corrosion, Déformations du vantail ou des poteaux, Présence de bord tranchant sur le vantail, Présence de bord tranchant sur les parties fixes (butées, poteaux ...), Présence de partie en relief pouvant crée des zones de cisaillement , coincements, entraînements (serrure, poignée, élément décoratif, boîte au lettre..)

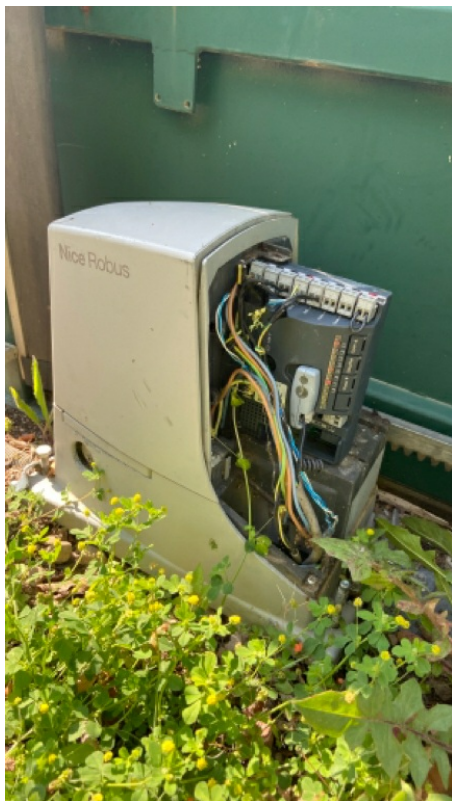
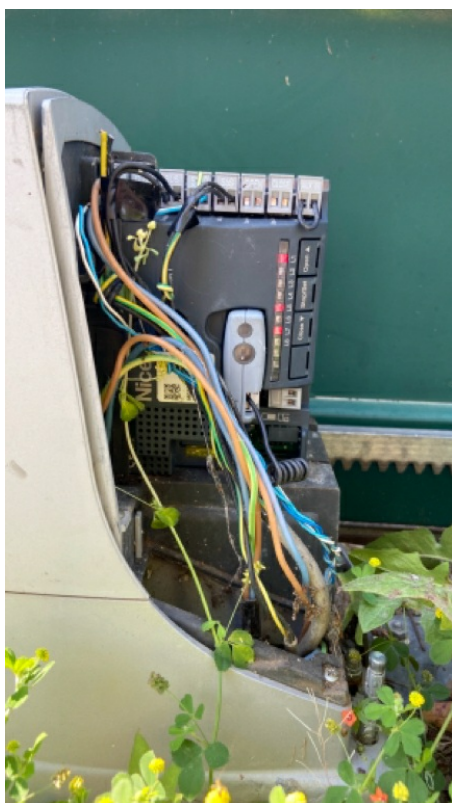
Photo motorisation et carte électronique :

Marque et modèle motorisation : nice

Marque et modèle coffret commande : nice rba3

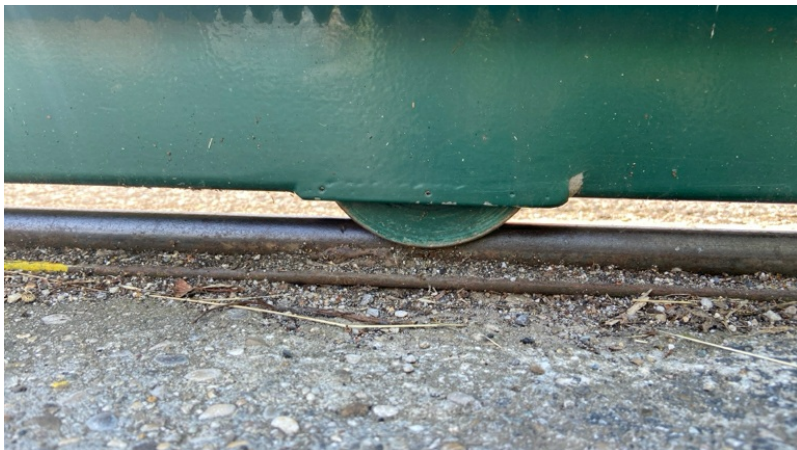
Photo espace entre rail et galet :

Espace inférieur ou égal à 8 mm entre rail et protection galets de roulement : Non satisfaisant

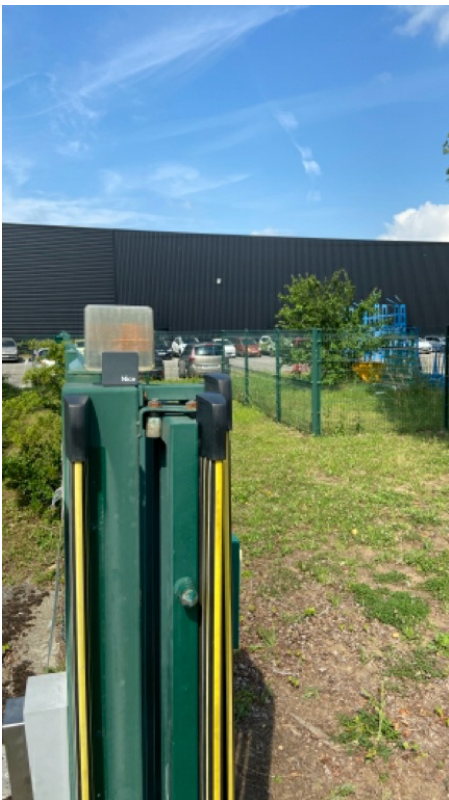
Photo galets guidage :

Espace entre le haut du portail et la platine des galets de guidage inférieur ou égal à 8mm : Satisfaisant

Espace entre le vantail et les galets de guidage inférieur ou égal à 8mm : Satisfaisant

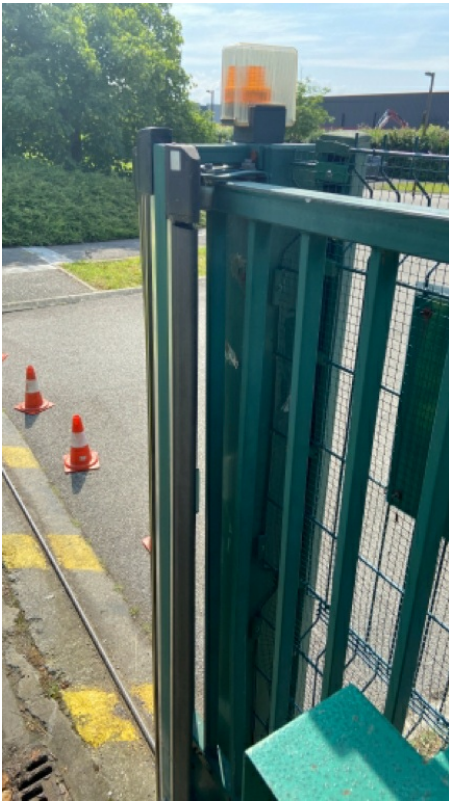
Photo système anti chute :

Présence système anti chutes : Oui

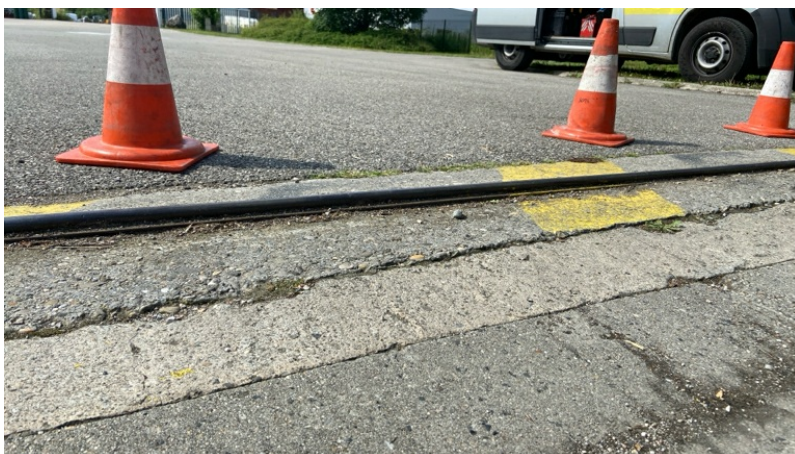
photo du seuil ou de la surélévation :

Seuil ou surélévation supérieur à 5mm ? : Oui

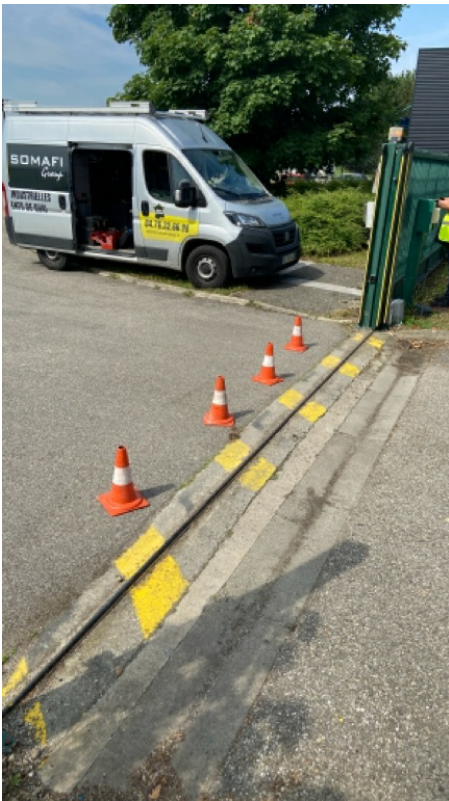
Photo du marquage au sol :

Présence marquage au sol : Oui

Marquage zone de refoulement : Non

Etat du marquage : Partiellement effacé

Conformité marquage au sol, bandes jaunes et noirs inclinés à 45° et de dimensions égales entre elles avec minimum 50% de jaune, augmenté de 200mm dans toutes les directions : Non

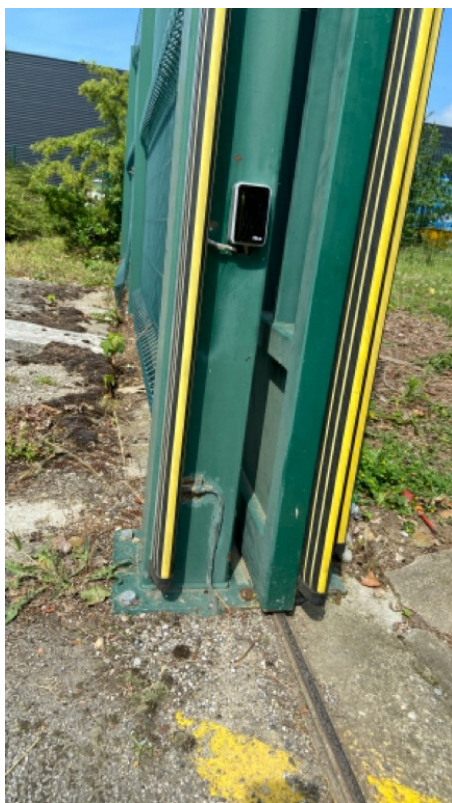
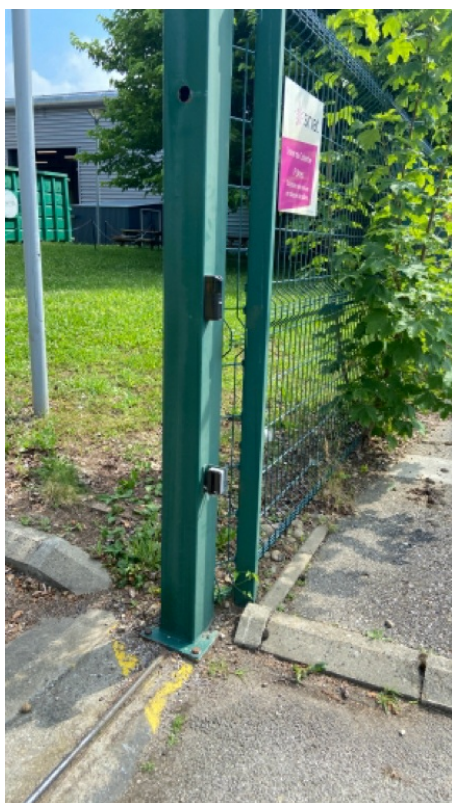
Photos cellules cotés moteur et réception :

Protection à la fermeture cellules : Extérieur

Fonctionnement cellules : Oui

Cote en A (en mm) : 80

Cote en B (en mm) : 620

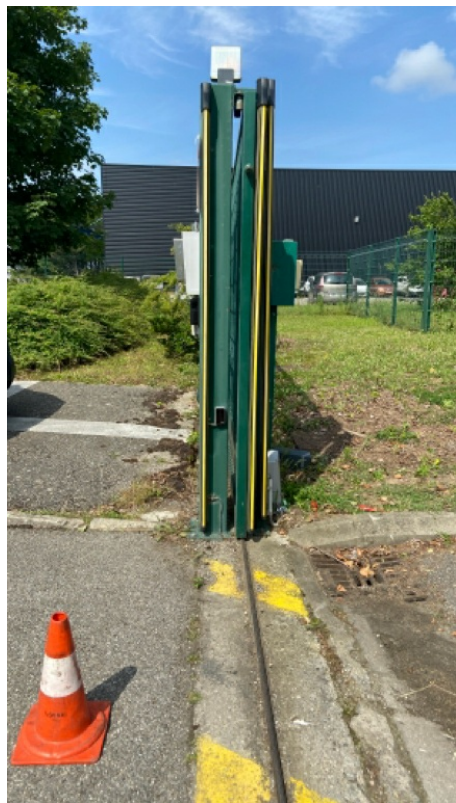
Photo général bord primaire :

Protection bord primaire : Palpeur non fonctionnel ou trop court

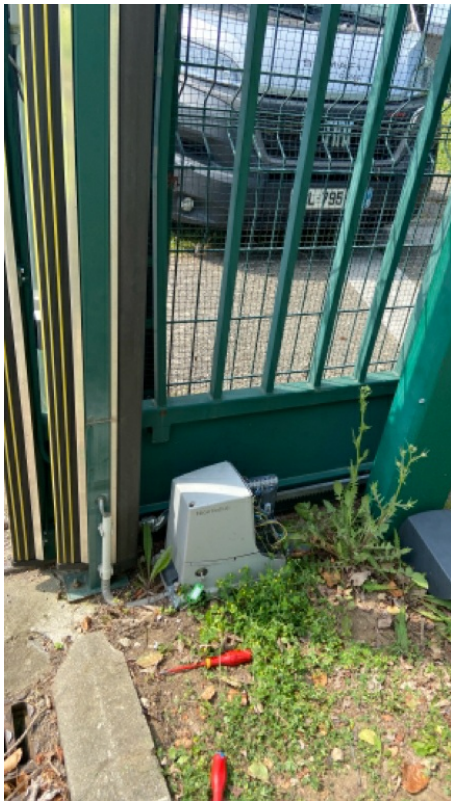
Photo moteur portail ouvert :

Protection des zones de cisaillement en M (moteur) : Non

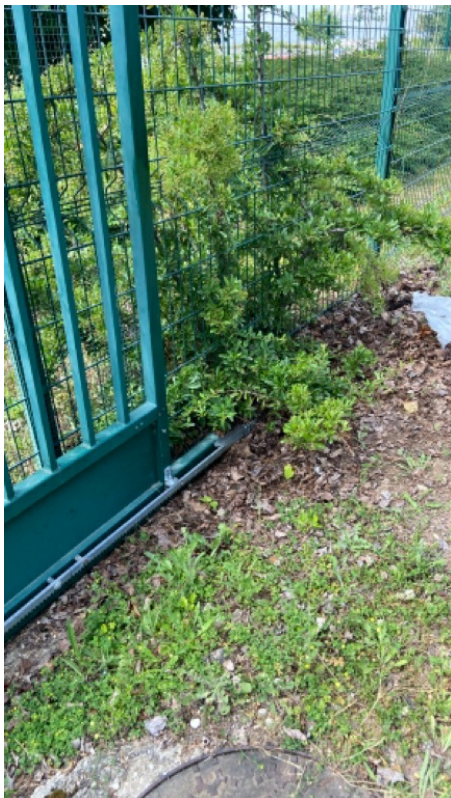
Photo zone d'écrasement :

Zone d'écrasement fin d'ouverture (distance inférieure à 500mm) : Non

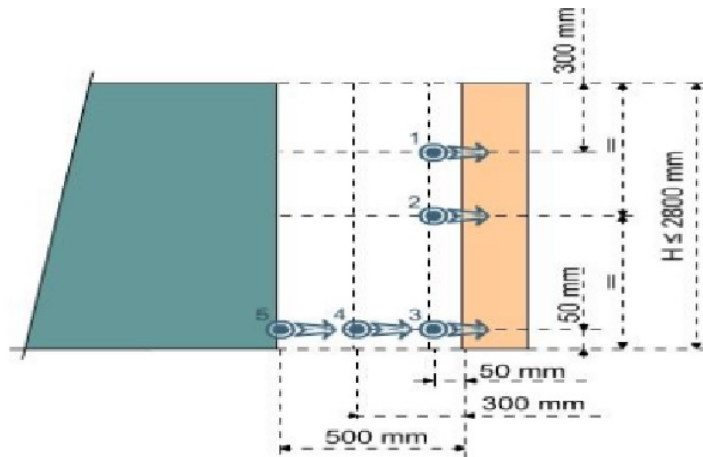
Figure 1 – Points de mesure sur site recommandés

Valeurs mesurées au point 1 : FD0 - FS33 - TD0 - FE0 - ID1

Valeurs mesurées au point 2 : FD0 - FS33 - TD0 - FE0 - ID2

Valeurs mesurées au point 3 : FD0 - FS77 - TD0 - FE0 - ID3

Valeurs mesurées au point 4 : FD0 - FS45- TD0 - FE0 - ID5

Valeurs mesurées au point 5 : FD0 - FS53 -TD0 - FE0 - ID6

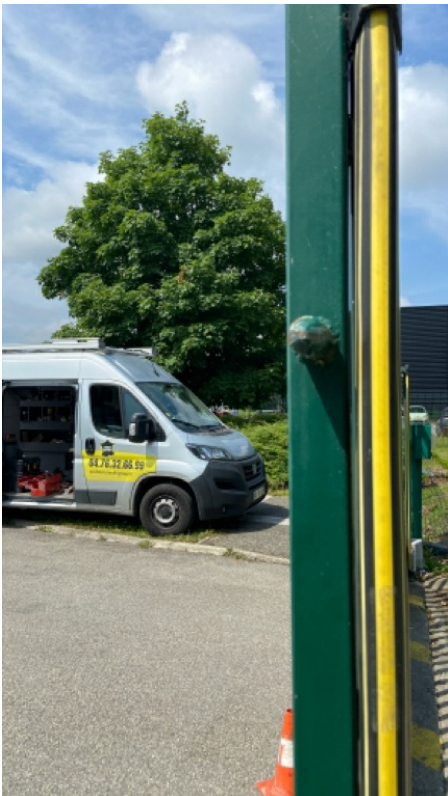
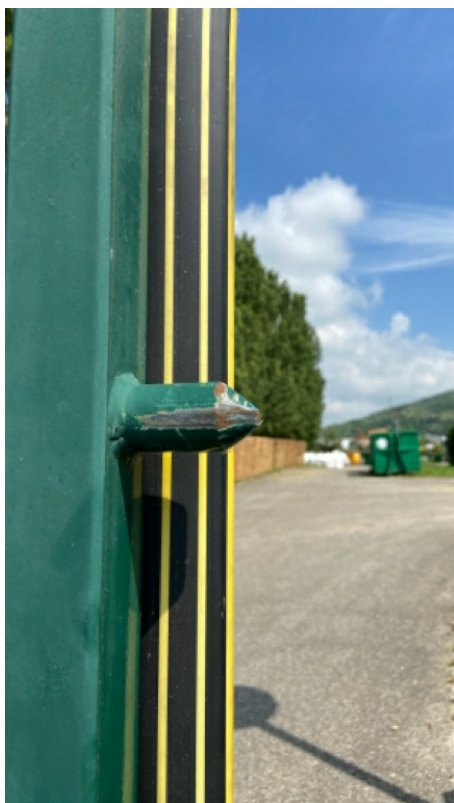
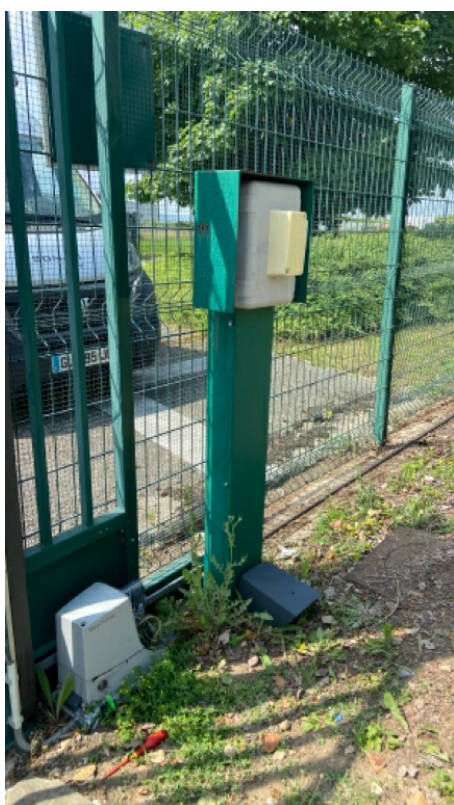
Photo complémentaire si nécessaire :

Commentaire supplémentaire si nécessaire : Absence de cellules interieures - 2eme jeux de cellules exterieures
Cote A: 200mm- B:1115mm - Absence verif mise a la terre
