# Visite maintenance GRENOBLE

**Date :** 30/08/2024

**Nom client :** COLAS RAA VALENCE

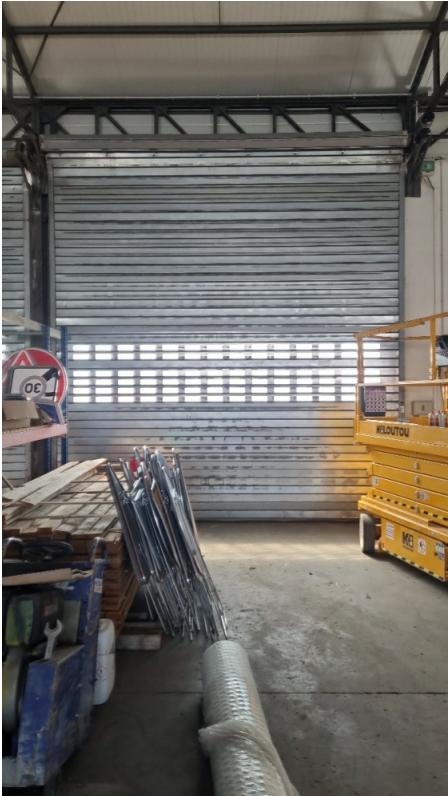
**Equipement :** RID02

**Etat :** Rien à signaler le jour de la visite. Fonctionnement ok

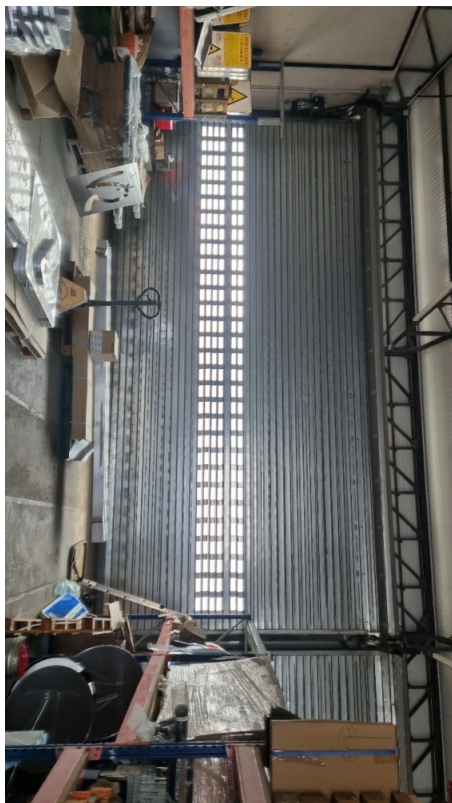
**Equipement :** RID01

**Etat :** Rien à signaler le jour de la visite. Fonctionnement ok

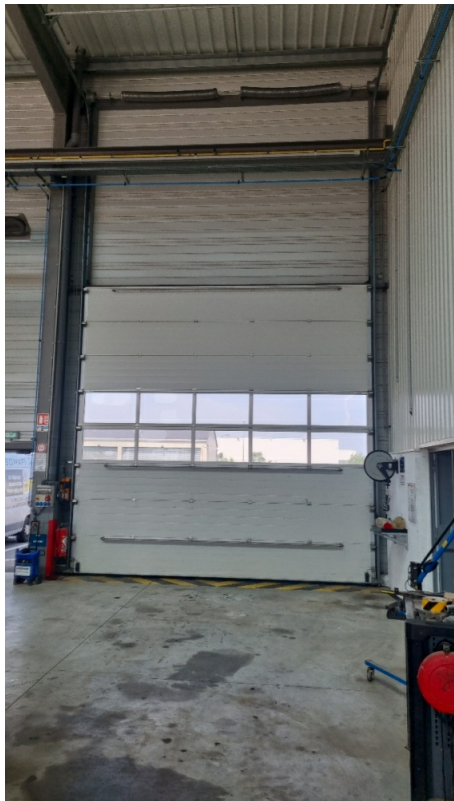
**Equipement :** SEC06

Etat : Rien à signaler le jour de la visite. Fonctionnement ok

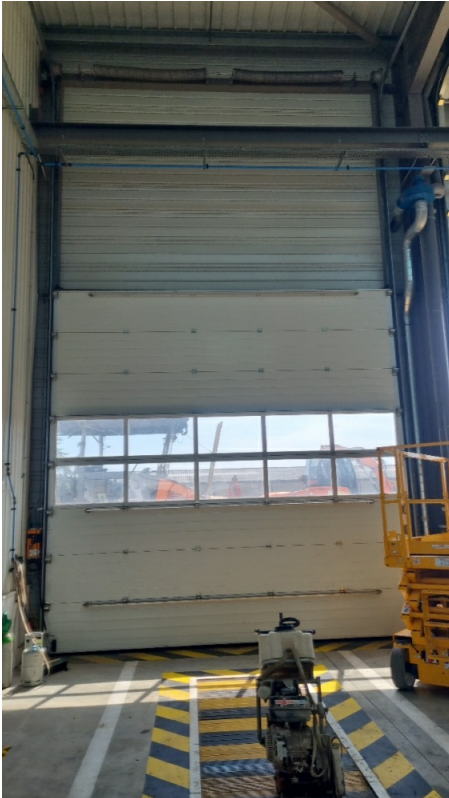
**Equipement** : SEC04

**Etat** : Rien à signaler le jour de la visite. Fonctionnement ok

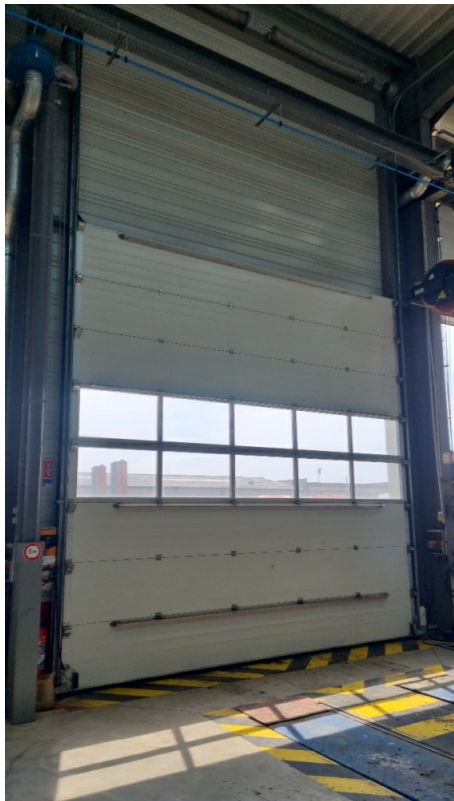
**Equipement :** SEC03

Etat : Rien à signaler le jour de la visite. Fonctionnement ok

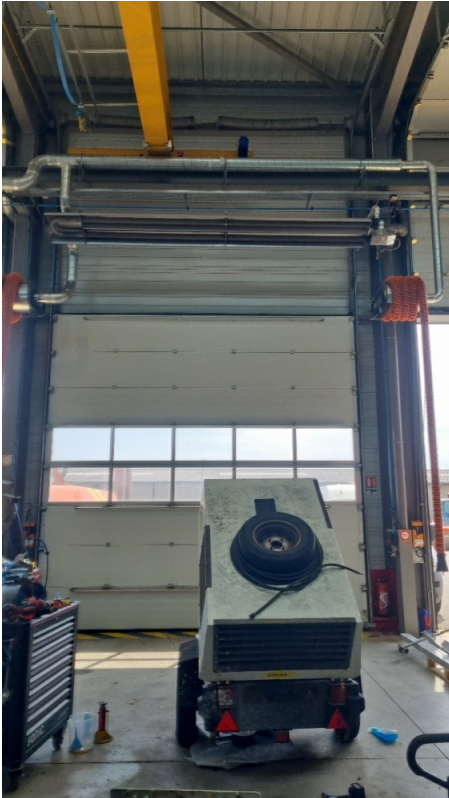
**Equipement** : SEC02

**Etat** : Rien à signaler le jour de la visite. Fonctionnement ok

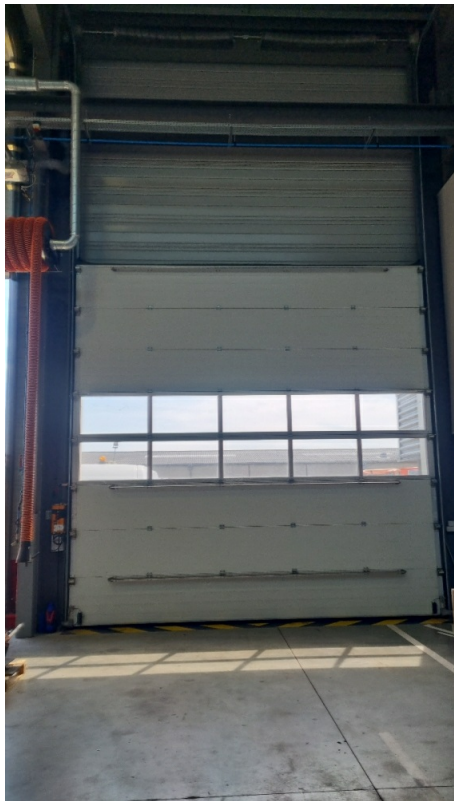
**Equipement :** SEC01

Etat : Rien à signaler le jour de la visite. Fonctionnement ok

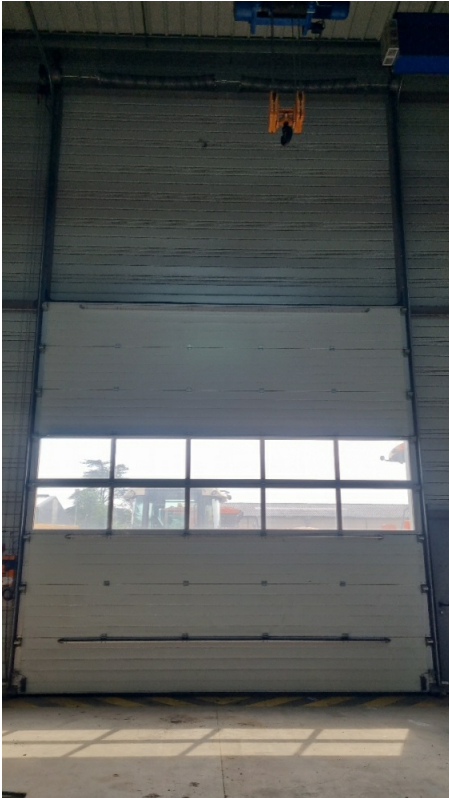
**Equipement** : SEC05

**Etat** : Rien à signaler le jour de la visite. Fonctionnement ok

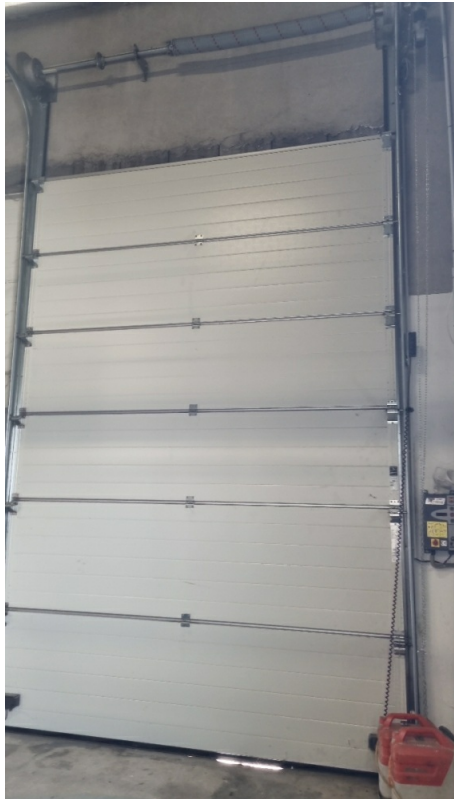
**Equipement :** SEC07

Etat : Rien à signaler le jour de la visite. Fonctionnement ok
