Visite maintenance GRENOBLE

Date : 20/11/2024

Nom client : PURFER

ville : VEUREY VOROIZE

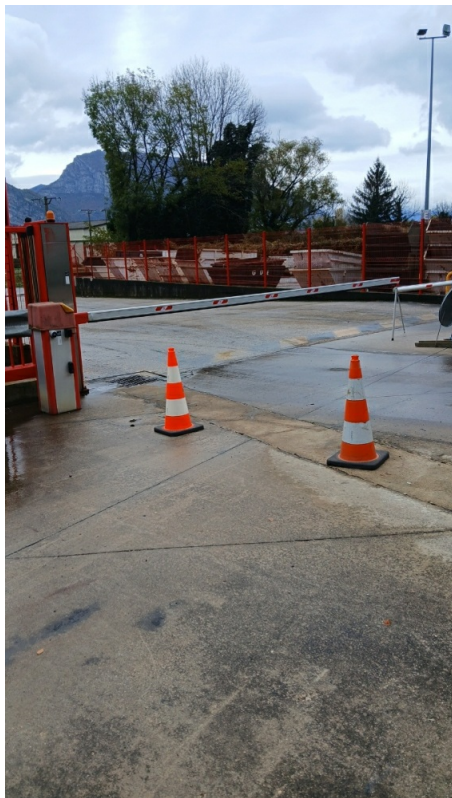
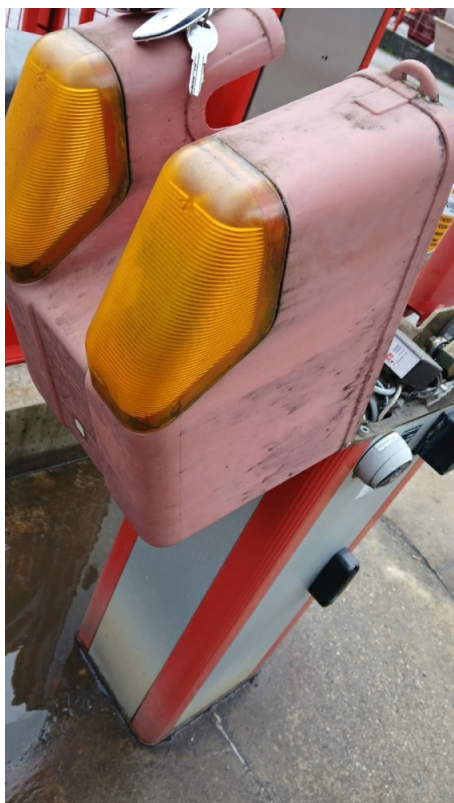
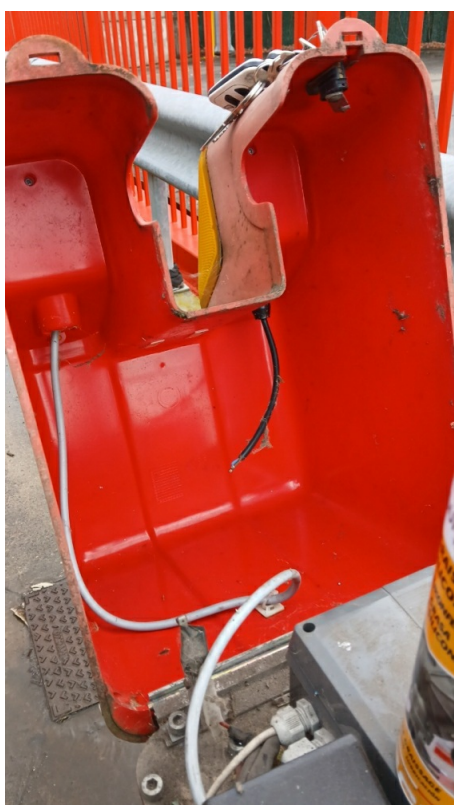
Equipement : BLE01

Anomalie BLE : Feux clignotants à remplacer

Etat : Travaux obligatoires

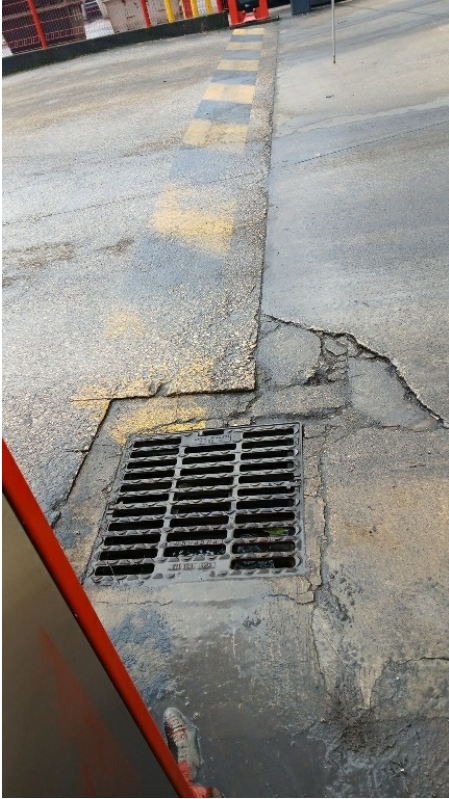
photo marquage au sol :

Anomalie portails : Usure du marquage au sol

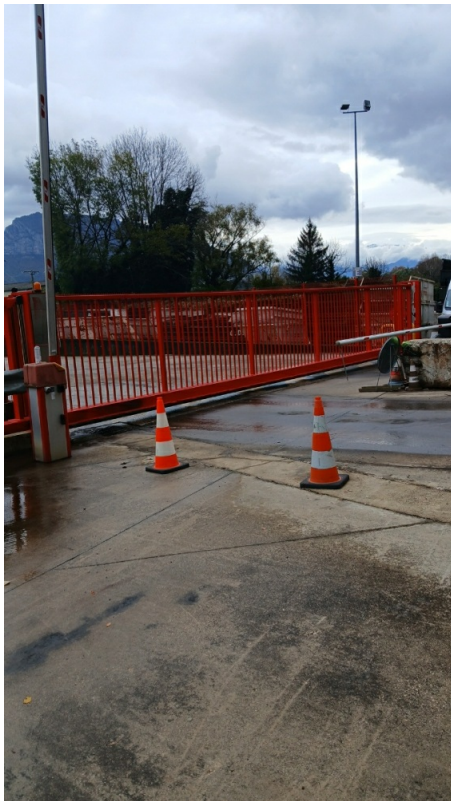
Equipement : PEX03

Etat : Travaux à prévoir

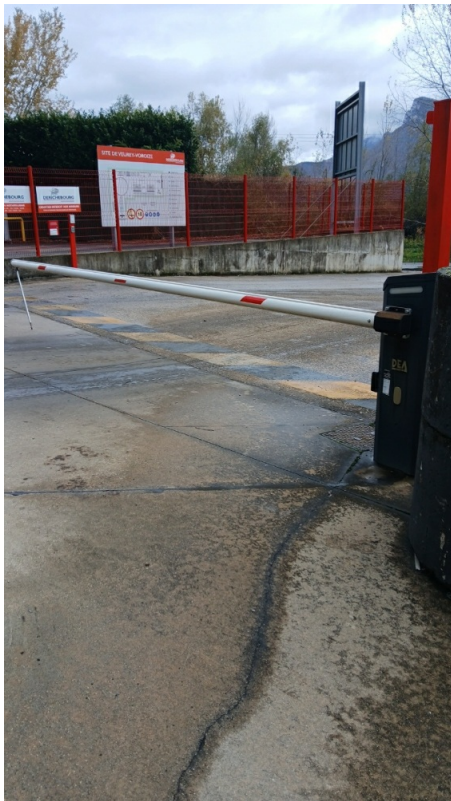
Équipement : BLE02

Anomalie / composant autres : le client demande un remplacement de boucle fonctionne le jour de la visite

État : Travaux à prévoir

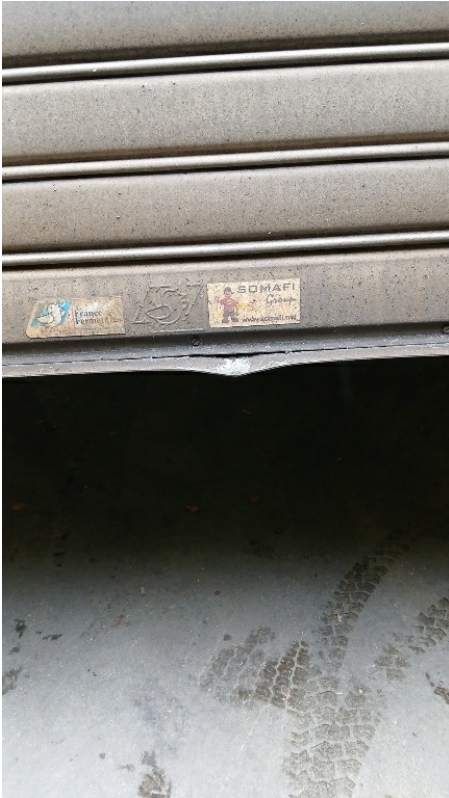
Photo choc tablier :

ANOMALIE SEC RID RAP VOR PAC COU COF PBA : Traces de choc sur le tablier ne gênant pas le bon fonctionnement

Localisation choc tablier : Lame finale

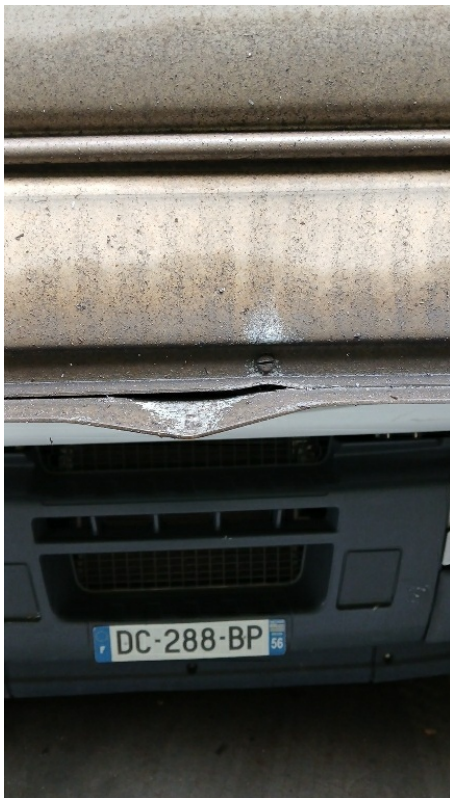
Photo choc tablier :

ANOMALIE SEC RID RAP VOR PAC COU COF PBA : Traces de choc sur les montants ne gênant pas le bon fonctionnement, Traces de choc sur le tablier ne gênant pas le bon fonctionnement

Localisation choc tablier : Lame finale

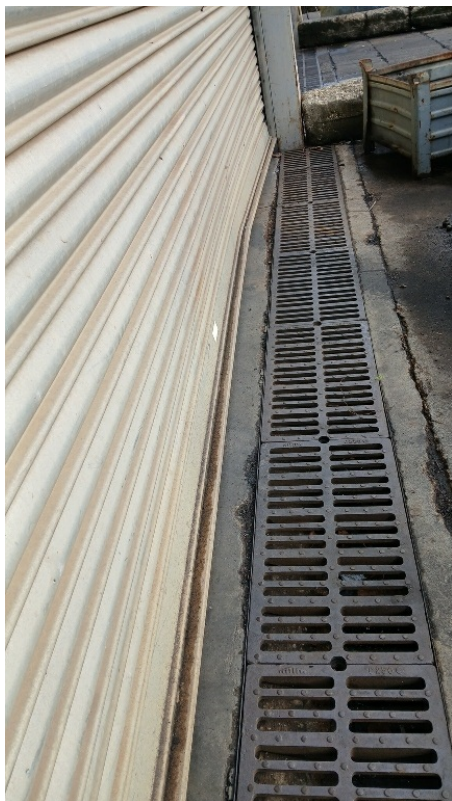
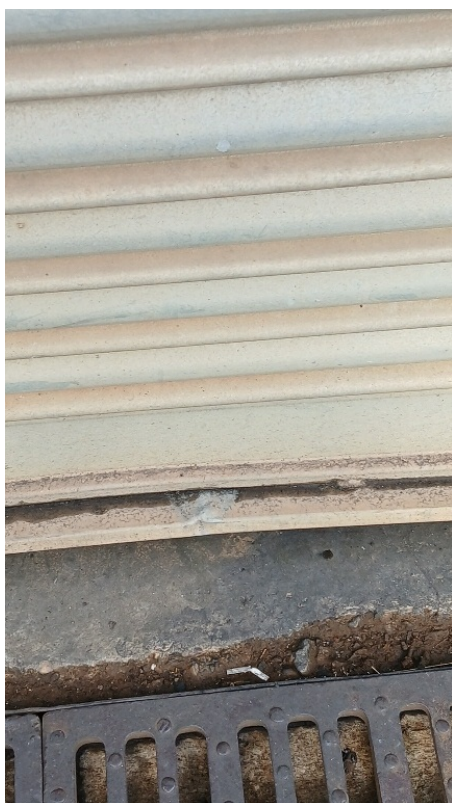
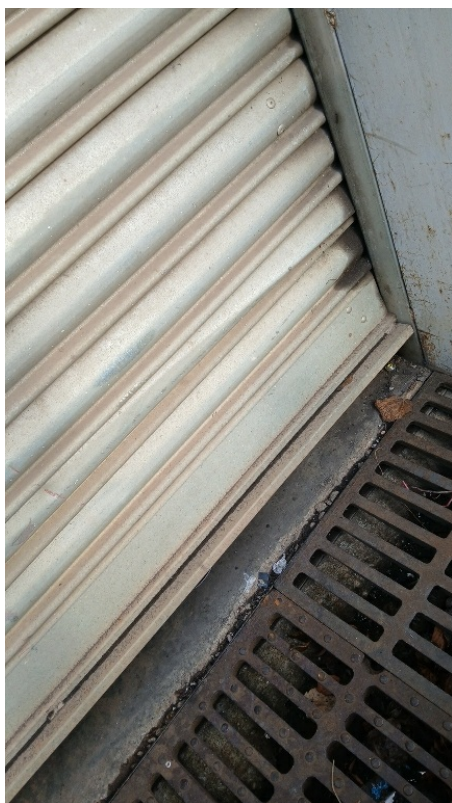
Photo choc tablier :

ANOMALIE SEC RID RAP VOR PAC COU COF PBA : Traces de choc sur le tablier ne gênant pas le bon fonctionnement

Localisation choc tablier : Lame finale, Lame intermédiaire

Etat : Travaux à prévoir

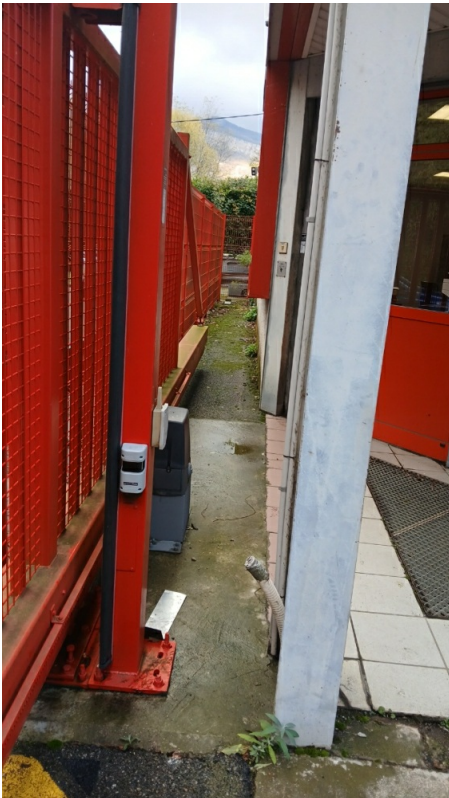
Equipement : PEX02

Anomalie / composant autres : fermeture zone de débattement à prévoir

Etat : Travaux obligatoires

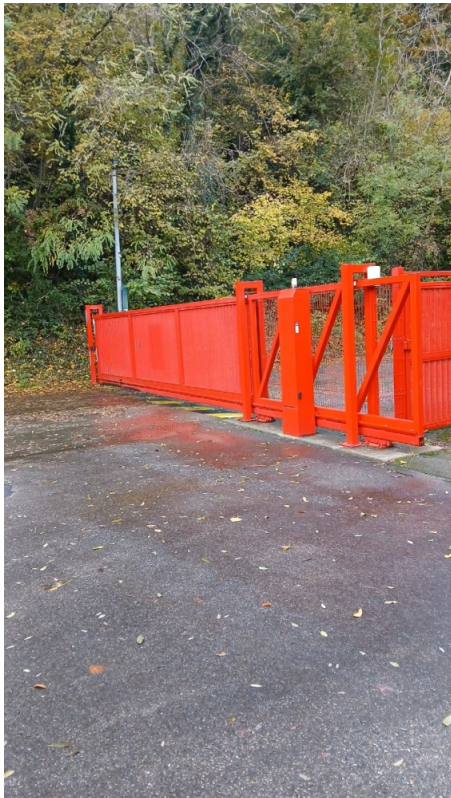
Equipement : PEX01

Anomalie / composant autres : marquage au sol vétuste
manque éclairage de zone
