# Visite maintenance MONTPELLIER

**Date :** 15/10/2024

**Nom client :** SDIS LEDIGNAN

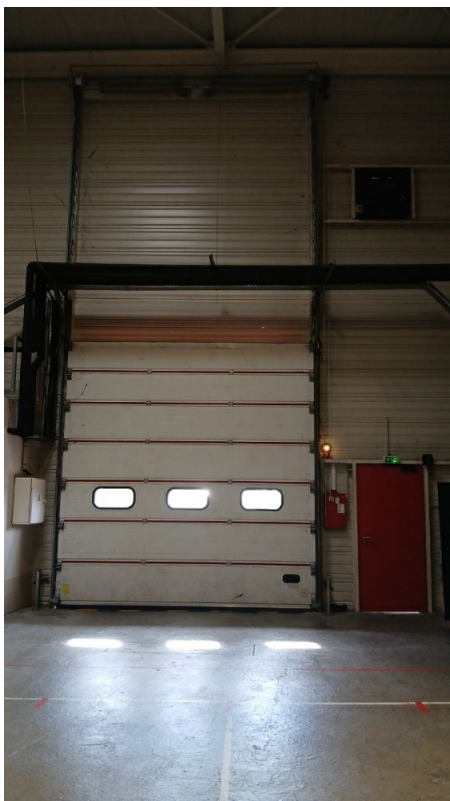
**Equipement :** SEC02

**Etat :** Rien à signaler le jour de la visite. Fonctionnement ok

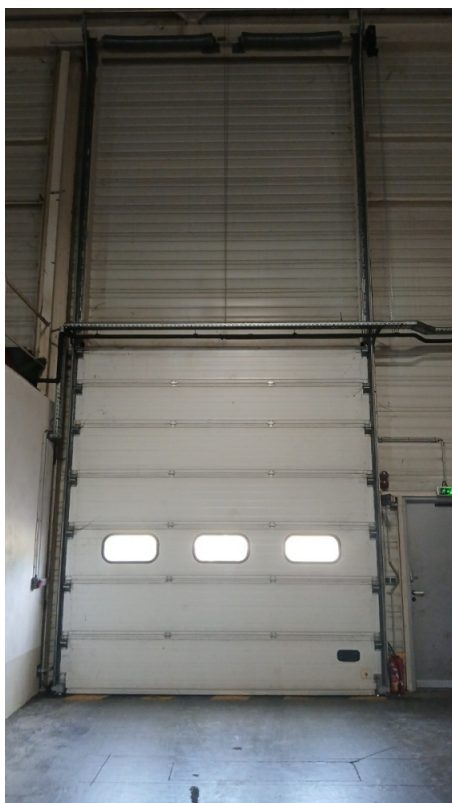
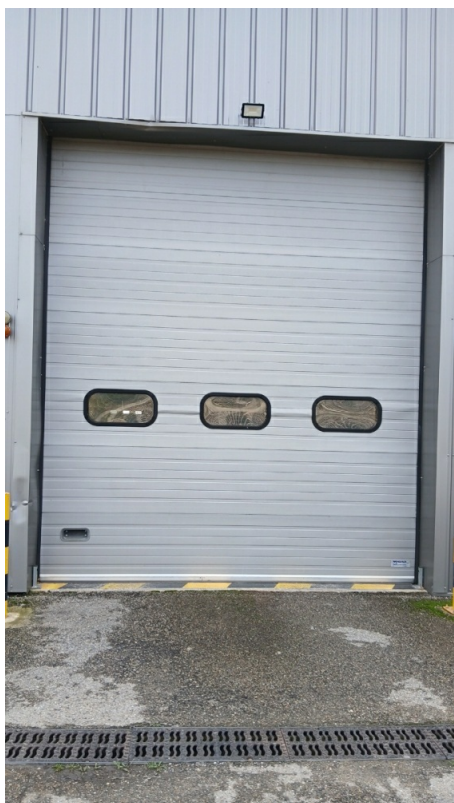
**Equipement :** SEC01

**Anomalie / composant autres** : rajouter de la chaîne au moteur. trop court. (environ 3 mètres).

**Etat** : Rien à signaler le jour de la visite. Fonctionnement ok

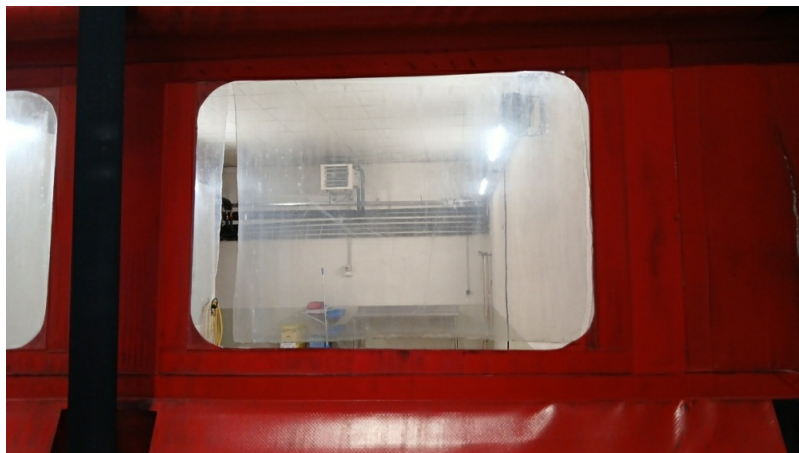
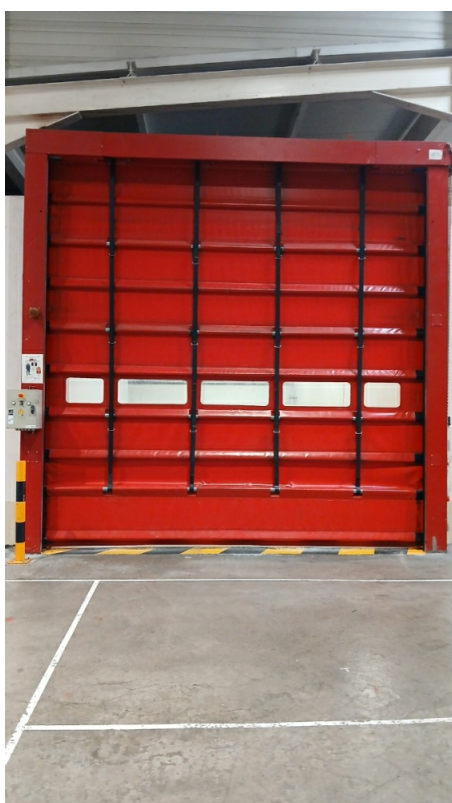
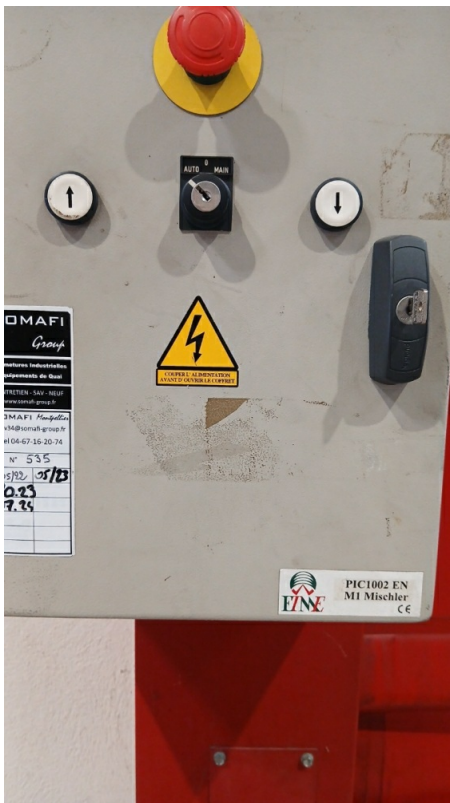
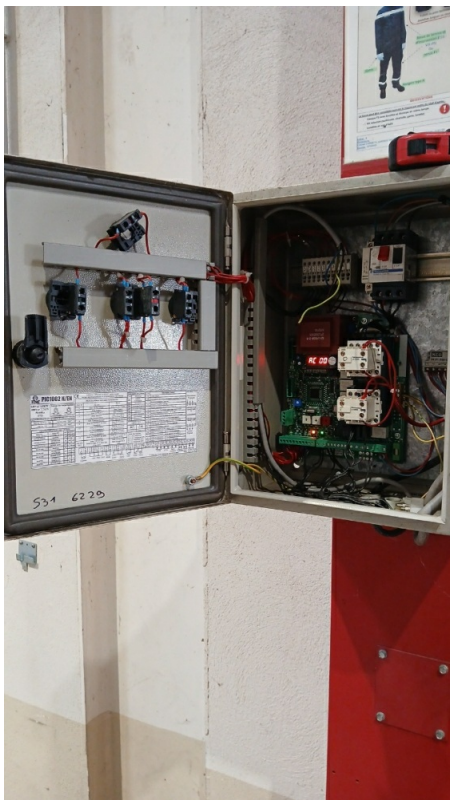
**Equipement** : RAP01

**Anomalie / composant autres** : toile transparente hublot de la bâche déchirer.largeur 460 x 310.

**Etat** : Travaux à prévoir

**Temps de travail estimé pour la remise en état de l'équipement** : 1h00

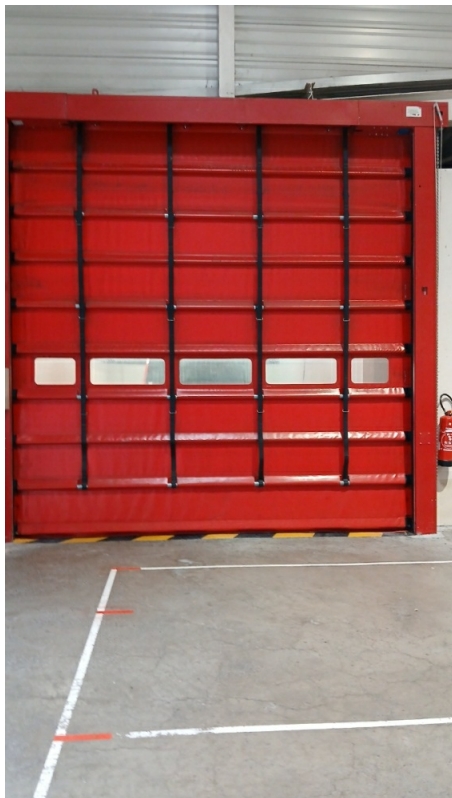
**Equipement** : RAP02

**Etat :** Rien à signaler le jour de la visite. Fonctionnement ok

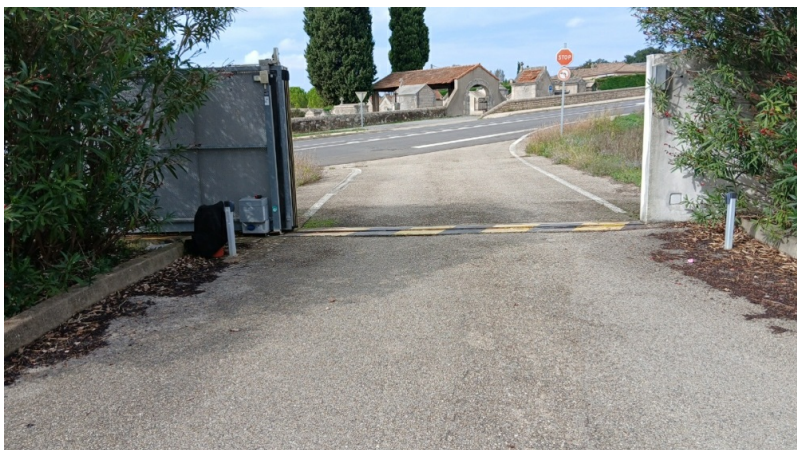
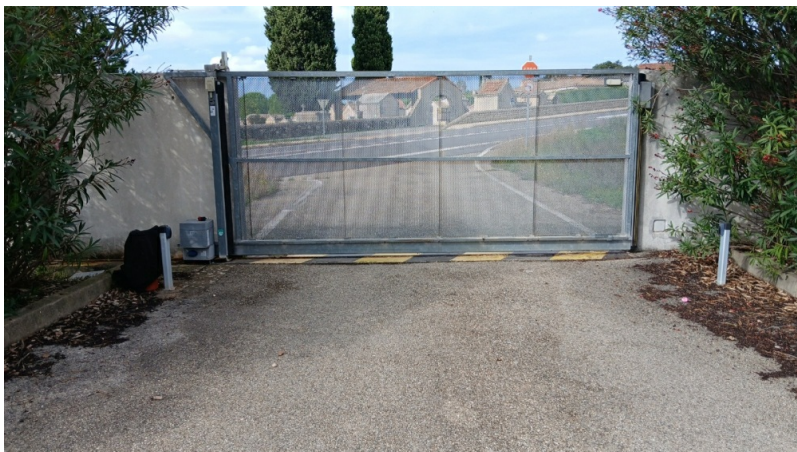
**Equipement :** PEX02

**Etat :** Rien à signaler le jour de la visite. Fonctionnement ok

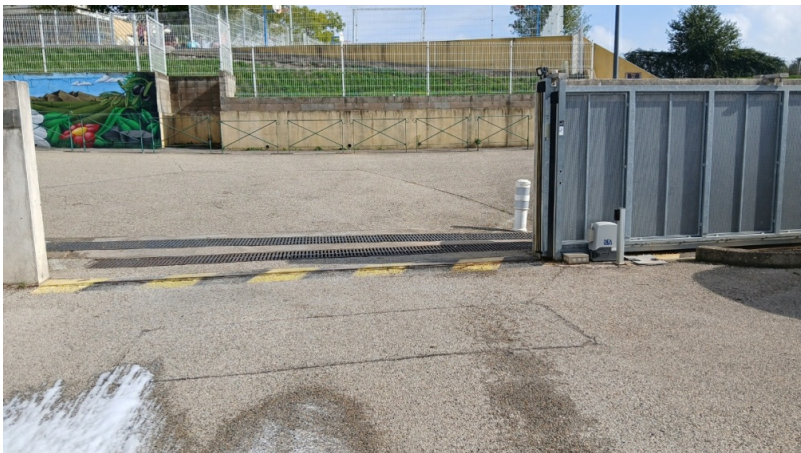
**Equipement :** PEX01

**Anomalie portails :** Eclairage de zone à remplacer

**Etat :** Travaux à prévoir

Temps de travail estimé pour la remise en état de l'équipement : 1h00
