Visite maintenance MONTPELLIER

Date : 14/10/2024

Nom client : SDIS LANUEJOLS

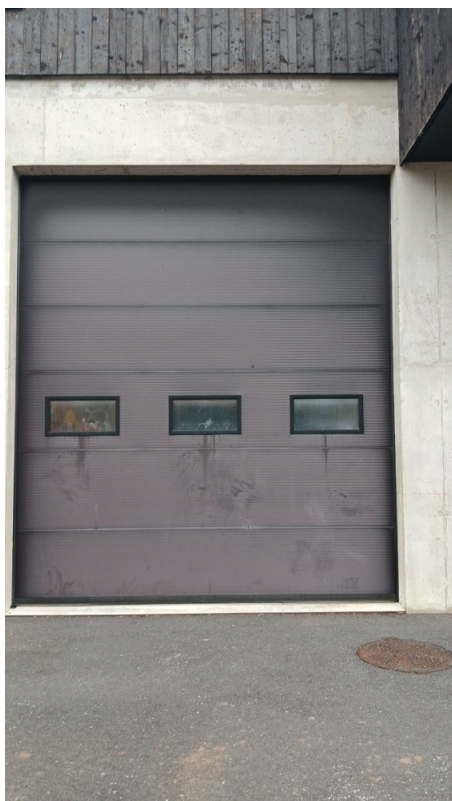
Equipement : SEC04

Etat : Rien à signaler le jour de la visite. Fonctionnement ok

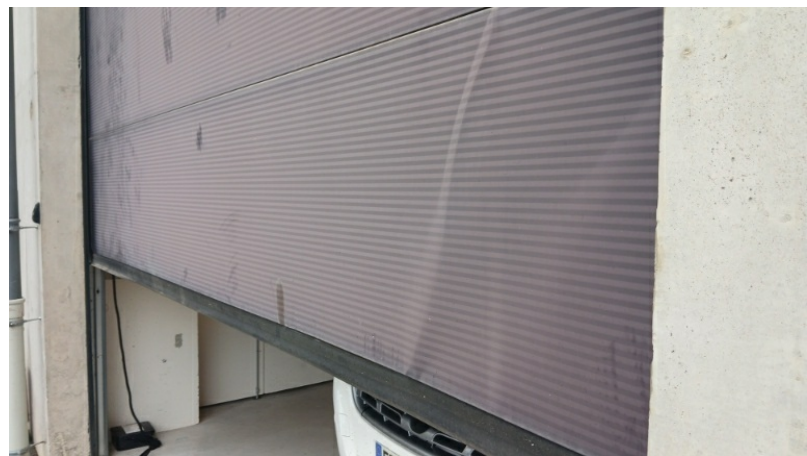
Localisation choc tablier : Panneau bas

ANOMALIE SEC RID RAP VOR PAC COU COF PBA : Traces de choc sur le tablier ne gênant pas le bon fonctionnement
