Visite maintenance MONTPELLIER

Date : 03/09/2024

Nom client : SUPER U MONTARNAUD

ville : MONTARNAUD

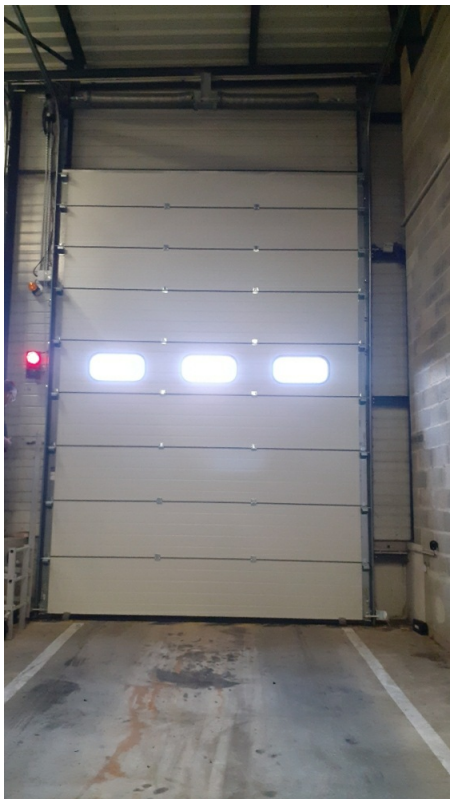
Photo équipement :

Etat : Rien à signaler le jour de la visite. Fonctionnement ok
