Visite maintenance GRENOBLE

Nom client : KP1

ville : ST EGREVE

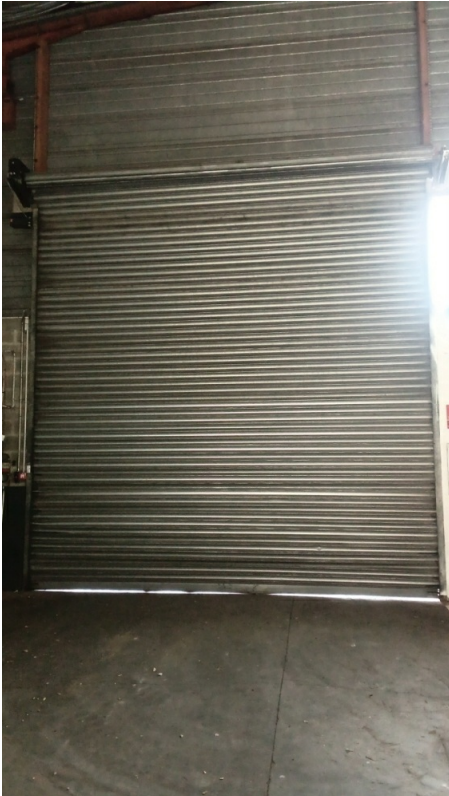
Equipement : RID02

Etat : Rien à signaler le jour de la visite. Fonctionnement ok

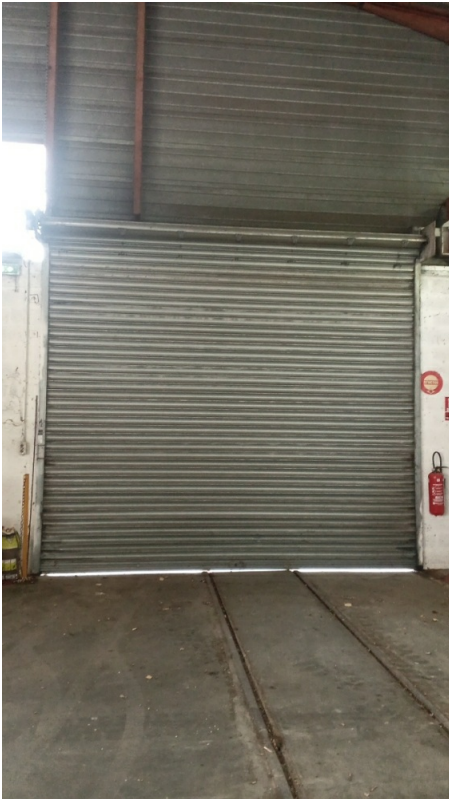
Equipement : RID01

Etat : Rien à signaler le jour de la visite. Fonctionnement ok

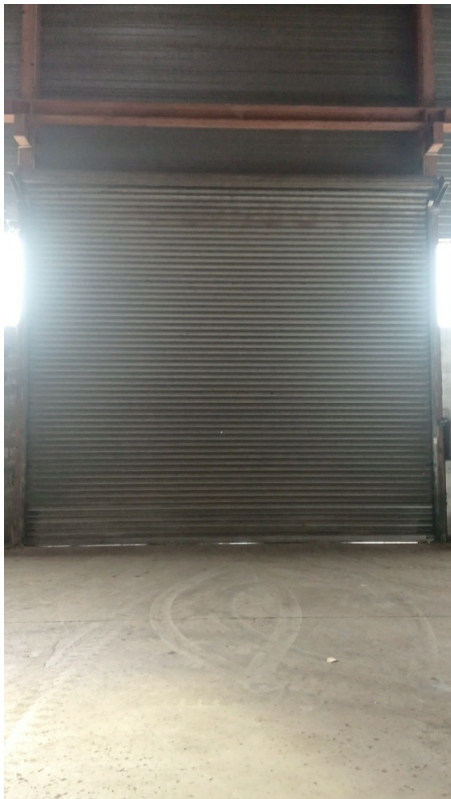
Equipement : RID03

Etat : Rien à signaler le jour de la visite. Fonctionnement ok

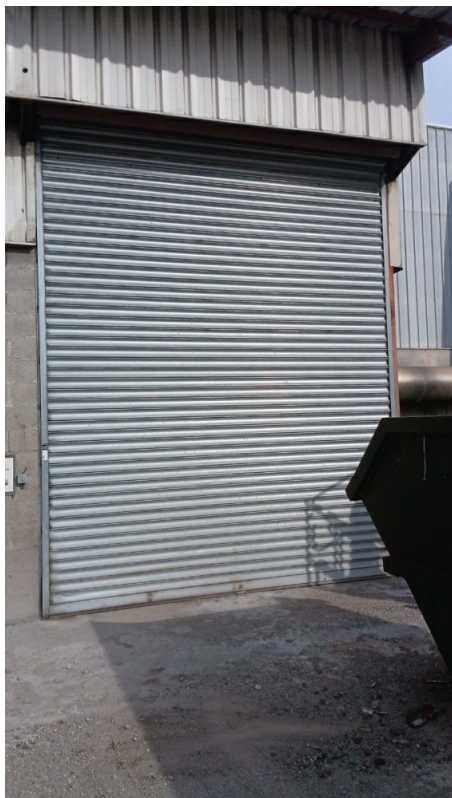
Equipement : RID04

Etat : Rien à signaler le jour de la visite. Fonctionnement ok
