Visite maintenance GRENOBLE

Date : 14/11/2024

Nom client : PACK UP

ville : ST ETIENNE DE CROSSEY

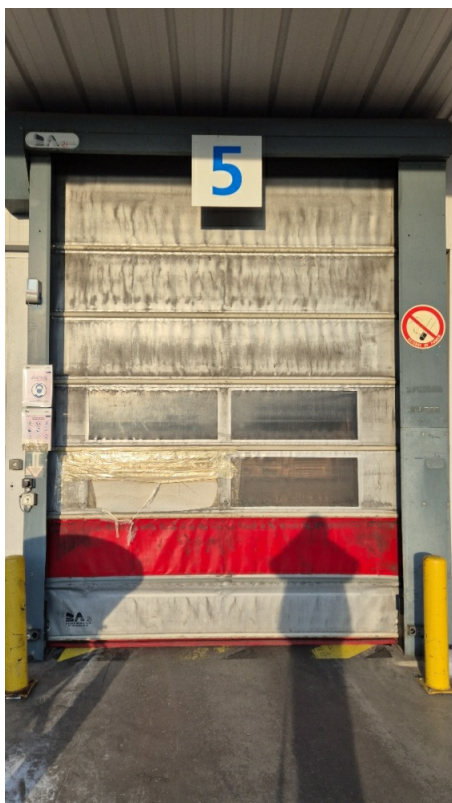
Equipement : RAP01

Anomalie / composant autres : bâche vetuste

Etat : Rien à signaler le jour de la visite. Fonctionnement ok

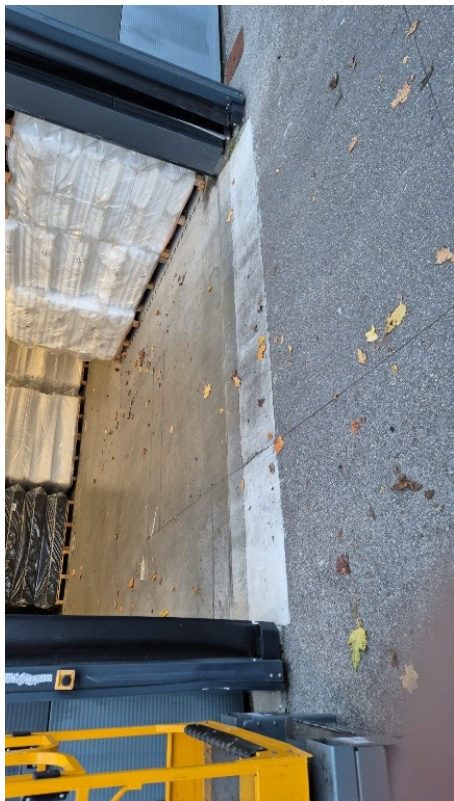
Photo marquage au sol :

ANOMALIE SEC RID RAP VOR PAC COU COF PBA : Marquage au sol à effectuer

Longueur marquage au sol : 4000

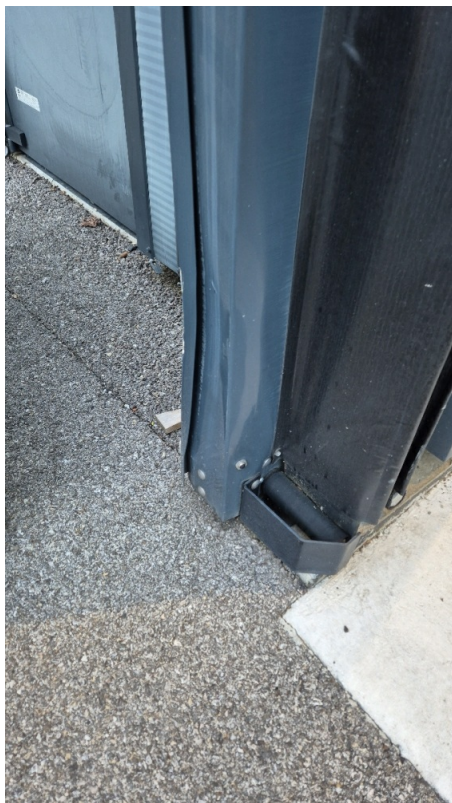
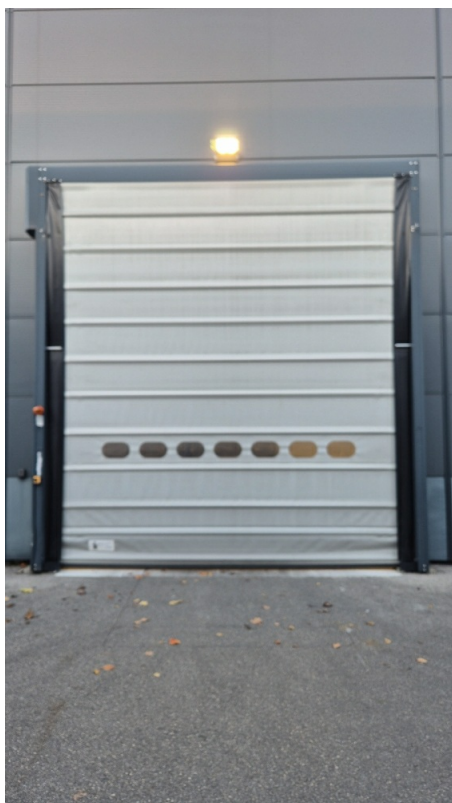
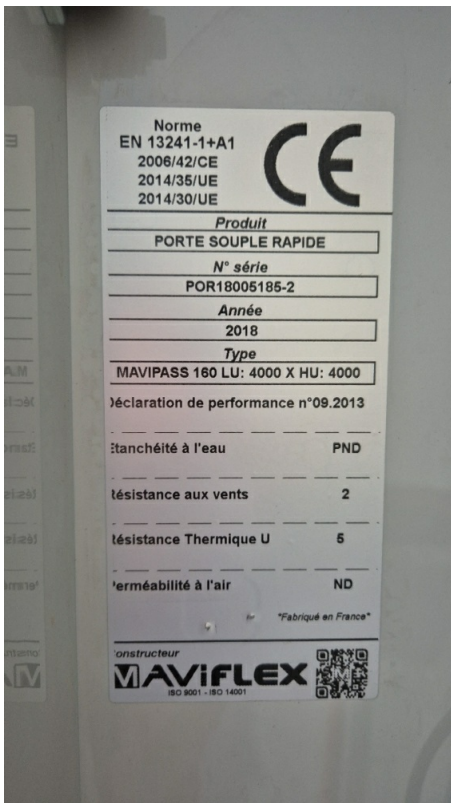
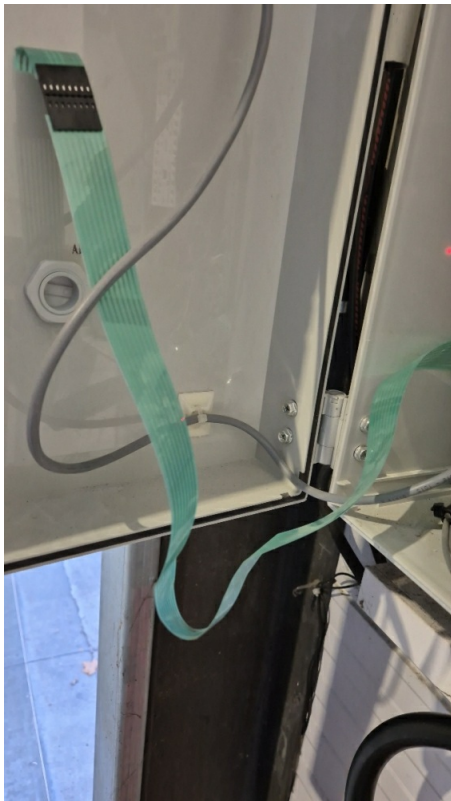
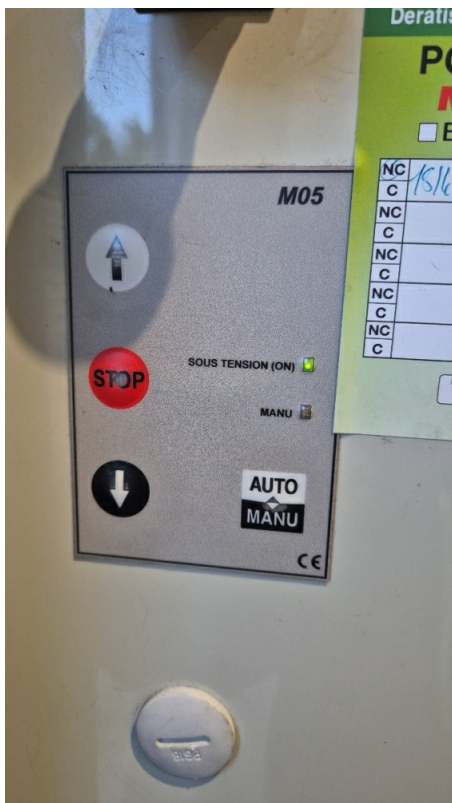
Équipement : RAP03

Anomalie / composant autres : Montant gauche tordu côté moteur la cellule n'est pas en face de l'autre cellule voir photo
Bouton façade plus fiche à remplacer

Etat : Travaux à prévoir

Temps de travail estimé pour la remise en état de l'équipement : 1j

Hauteur de nacelle nécessaire pour les travaux : Pas de nacelle

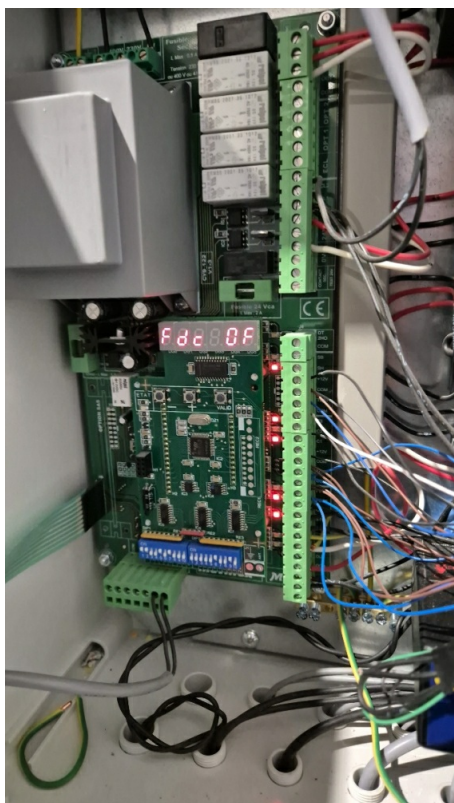
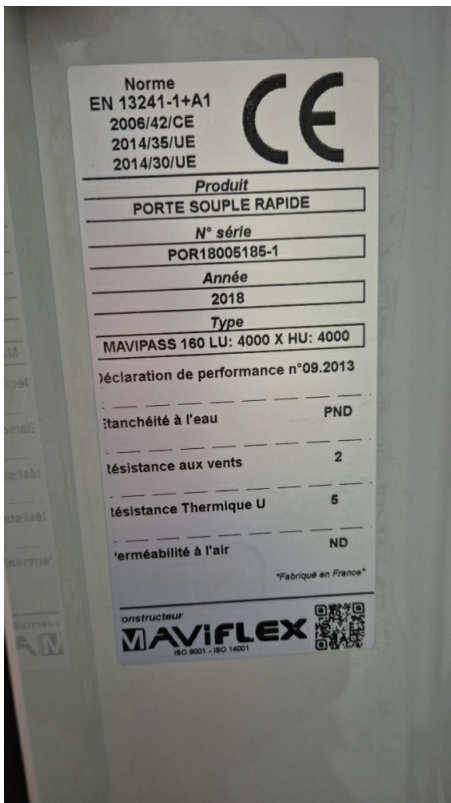
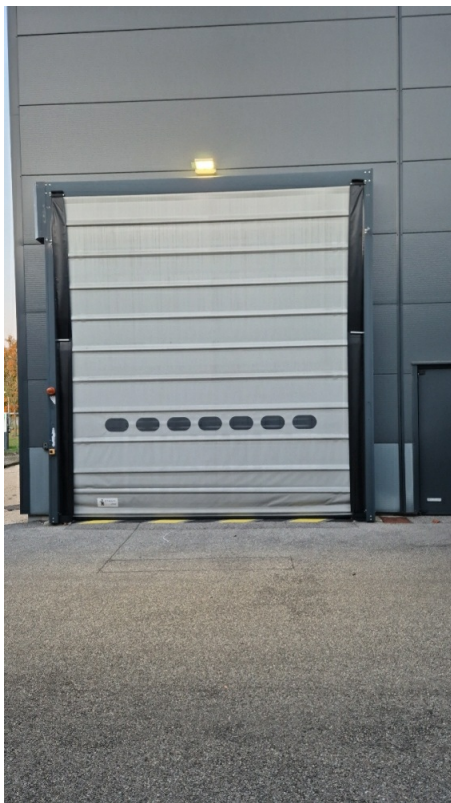
Equipement : RAP04

Anomalie / composant autres : Sur l'afficheur de la porte fdc of Je suis allée voir dans le boîtier rien d'anormal...

Etat : Travaux à prévoir

Temps de travail estimé pour la remise en état de l'équipement : 1j

Hauteur de nacelle nécessaire pour les travaux : 6 M
