# Visite maintenance GRENOBLE

**Date :** 03/09/2024

**Nom client :** GAP PLASTOMERE

**ville :** MONTELIMAR

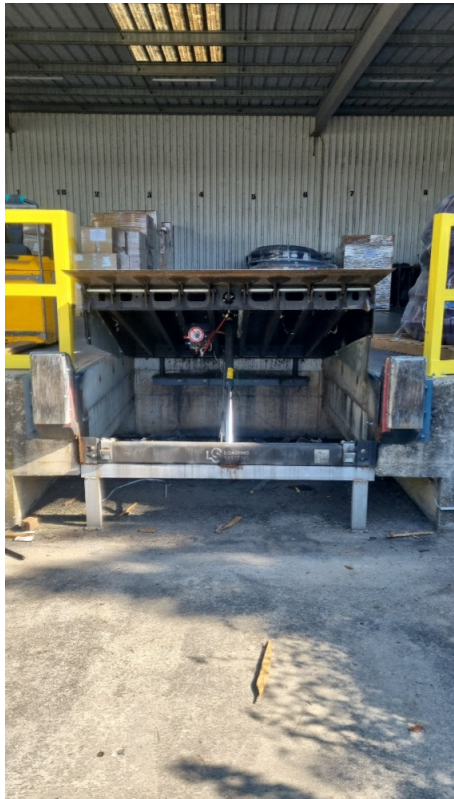
Photo équipement :

Etat : Rien à signaler le jour de la visite. Fonctionnement ok
