Visite maintenance GRENOBLE

Date de réponse : 23/09/2024 16:56:09

Nom client : LA TURBINE A SAVEURS

ville : ST ALBAN DE ROCHE

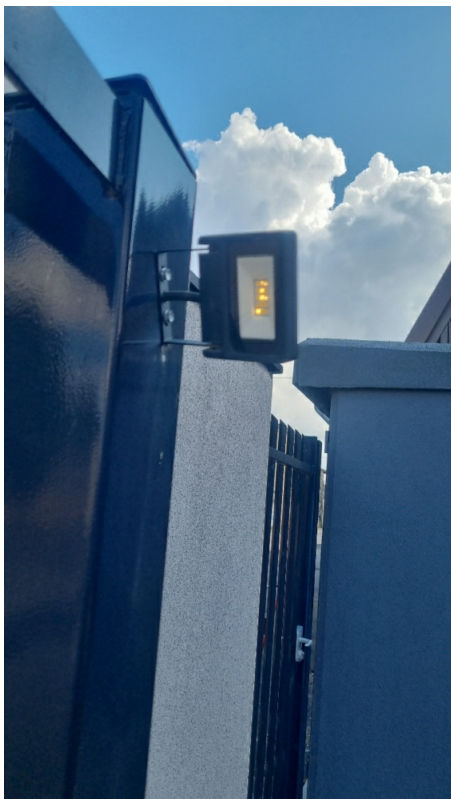
Équipement : PEX01

Anomalie portails : Eclairage de zone à remplacer

Etat : Travaux à prévoir

Temps de travail estimé pour la remise en état de l'équipement : 1jour
