# Visite maintenance MONTPELLIER

**Date :** 30/09/2024

**Nom client :** DELANCHY PRESTATION DE SERVICE 30

**ville :** GENERAC

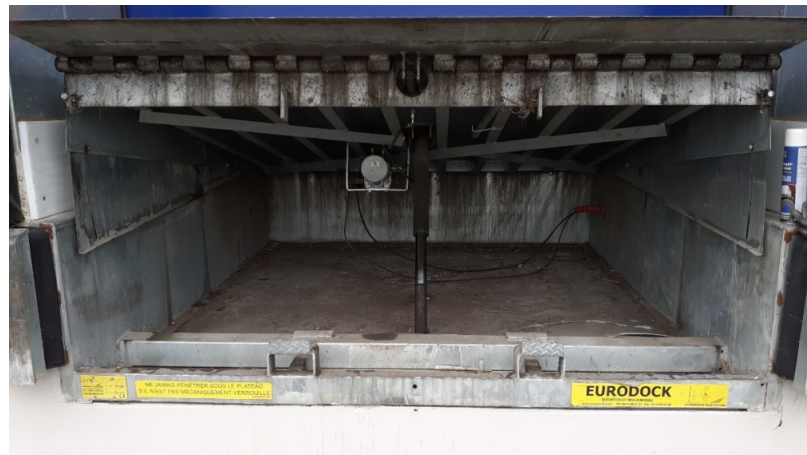
**Equipement :** NIV28

**Etat :** Rien à signaler le jour de la visite. Fonctionnement ok

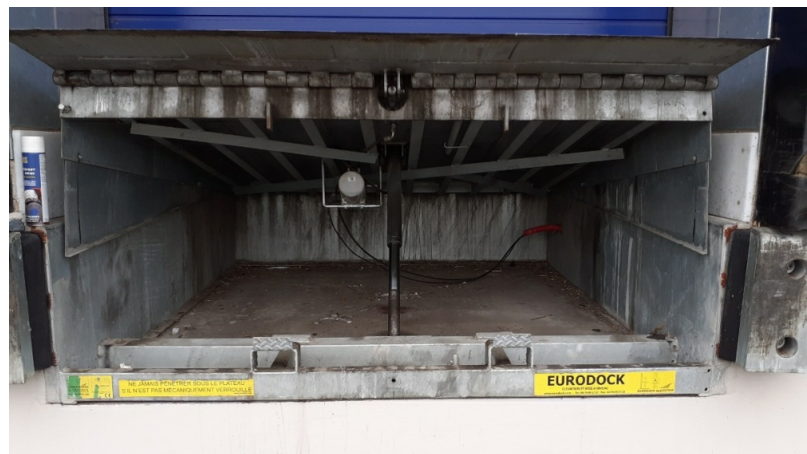
**Equipement :** NIV27

**Etat :** Rien à signaler le jour de la visite. Fonctionnement ok
