# Visite maintenance GRENOBLE

**Nom client :** ESAL LYON BISCUIT

**ville :** CLERIEUX

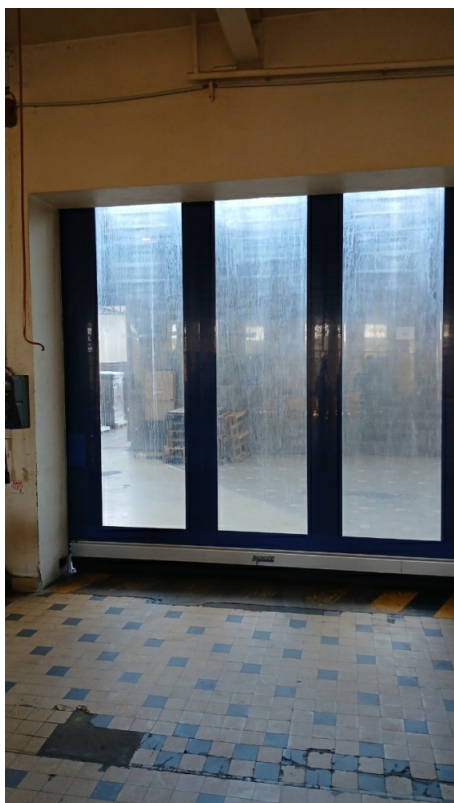
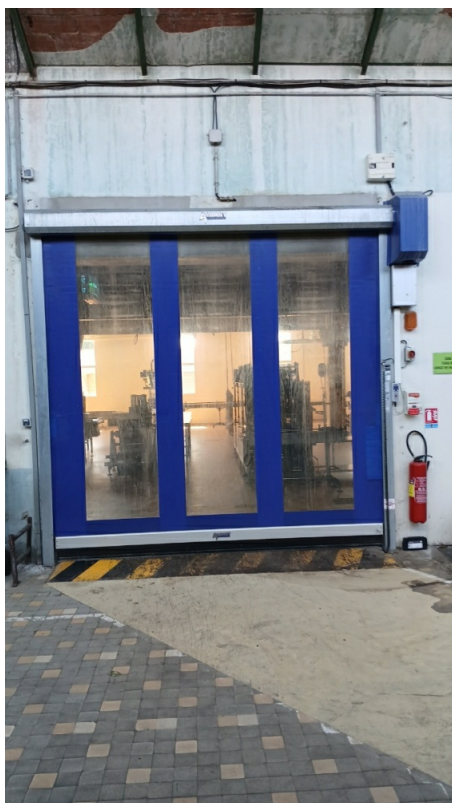
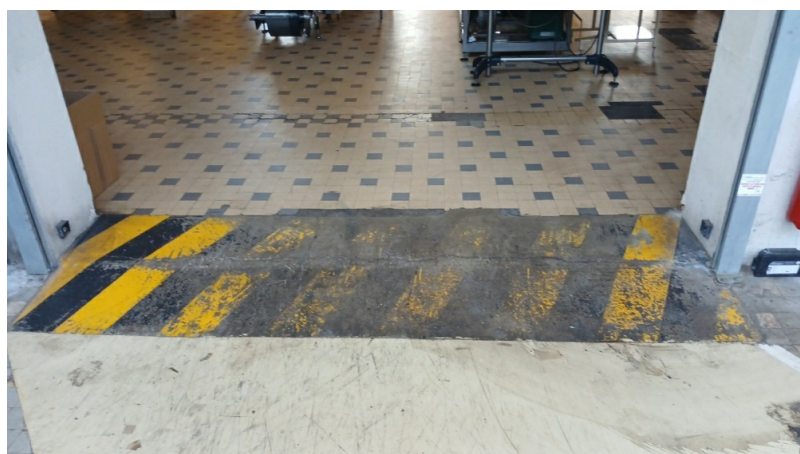
**Equipement :** RAP01

Etat : Travaux à prévoir

orange -AUCUNE MODIFICATION OU SAISIE DE TEXTE AUTORISE : marquage au sol à refaire

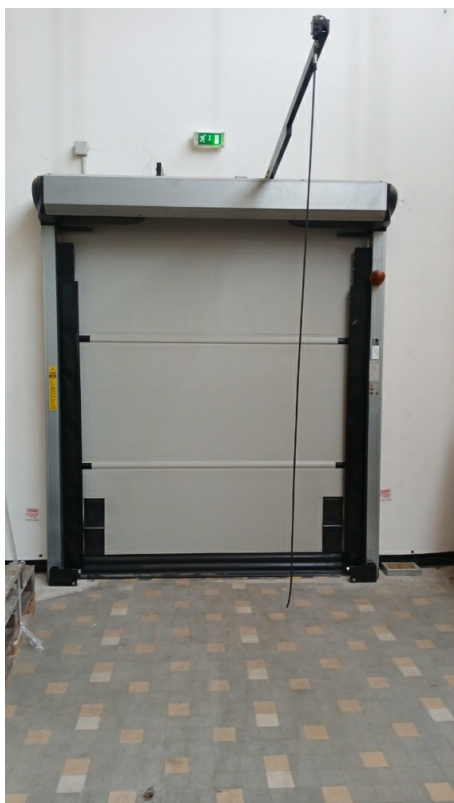
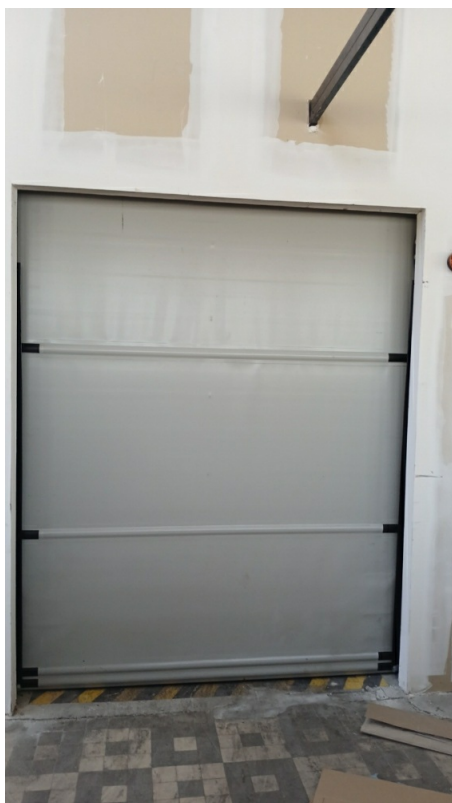
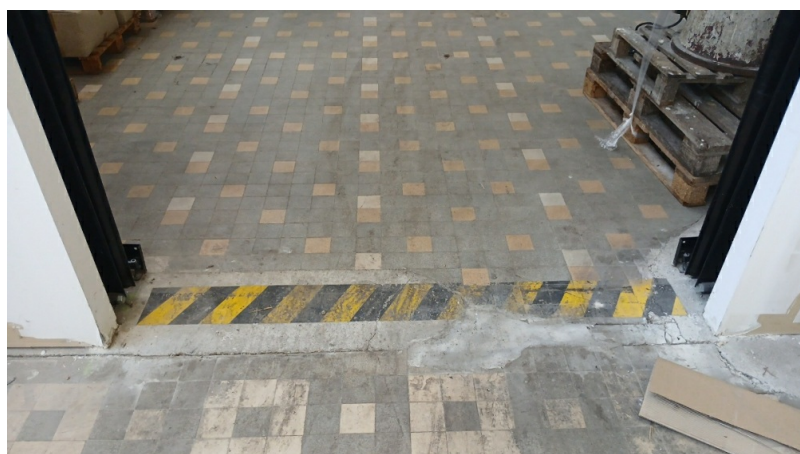
**Equipement** : RAP02

Etat : Travaux à prévoir

orange -AUCUNE MODIFICATION OU SAISIE DE TEXTE AUTORISE : marquage au sol à refaire voire photo

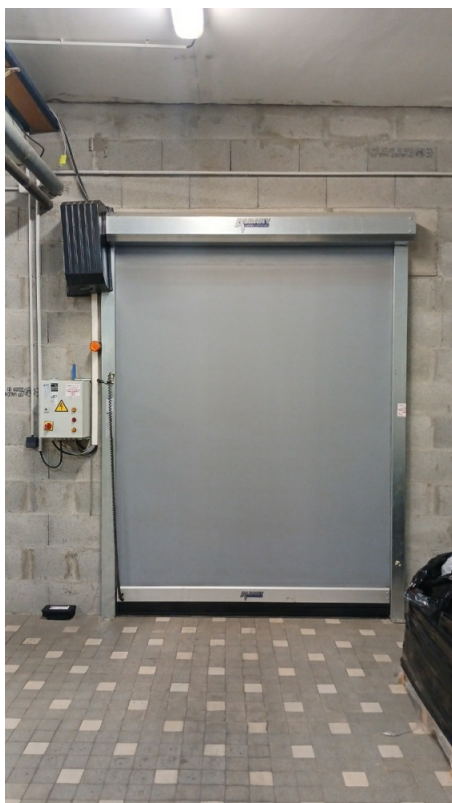
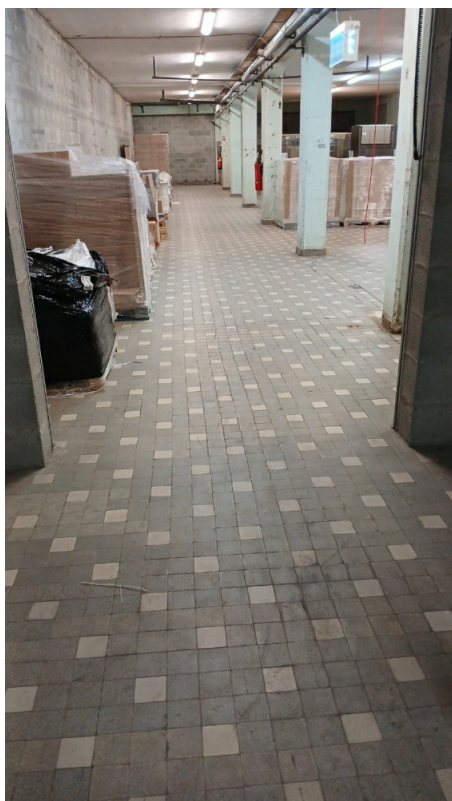
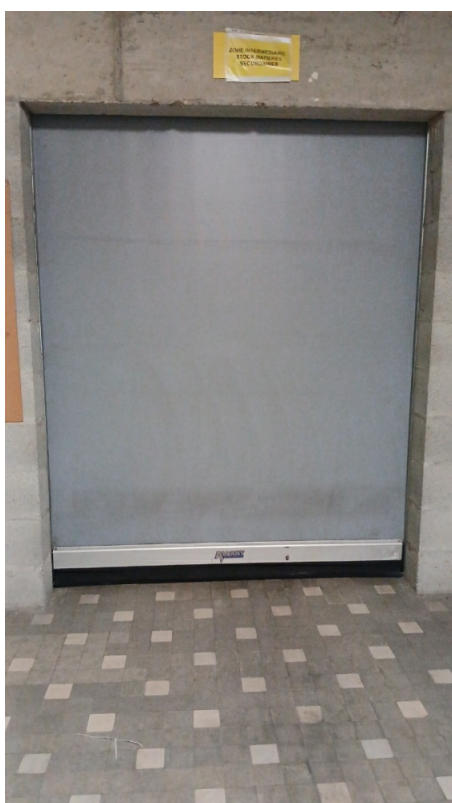
**Equipement** : RAP03

**Etat :** Travaux obligatoires

**rouge -AUCUNE MODIFICATION OU SAISIE DE TEXTE AUTORISE :** marquage au sol absent !! voir photo
