# Visite maintenance MONTPELLIER

**Date de réponse :** 23/08/2024 16:03:52

**Nom client :** LES COMPAGNONS DU DEVOIR

**ville :** BAILLARGUES

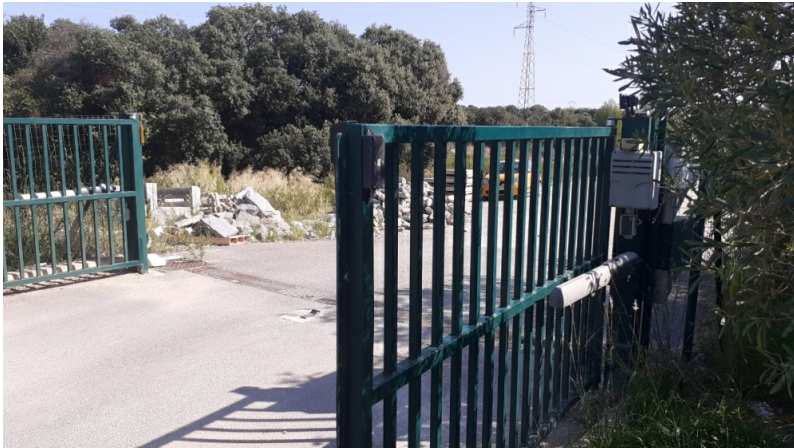
**Equipement :** PEX01

**Etat :** Rien à signaler le jour de la visite. Fonctionnement ok

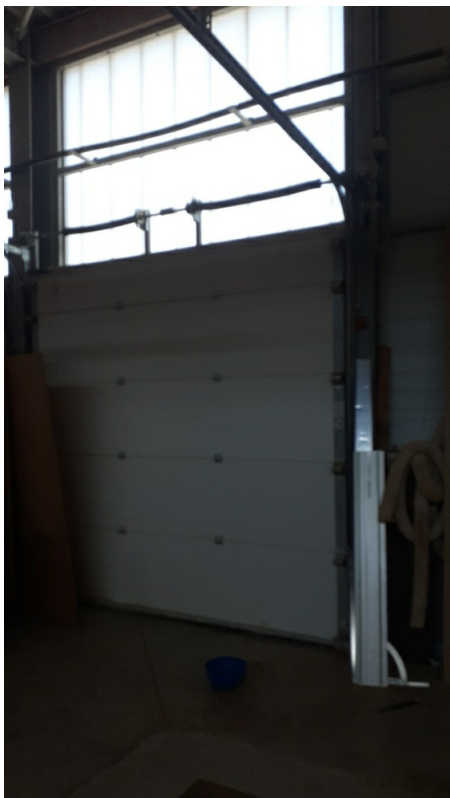
**Equipement :** SEC05

**Etat :** Rien à signaler le jour de la visite. Fonctionnement ok

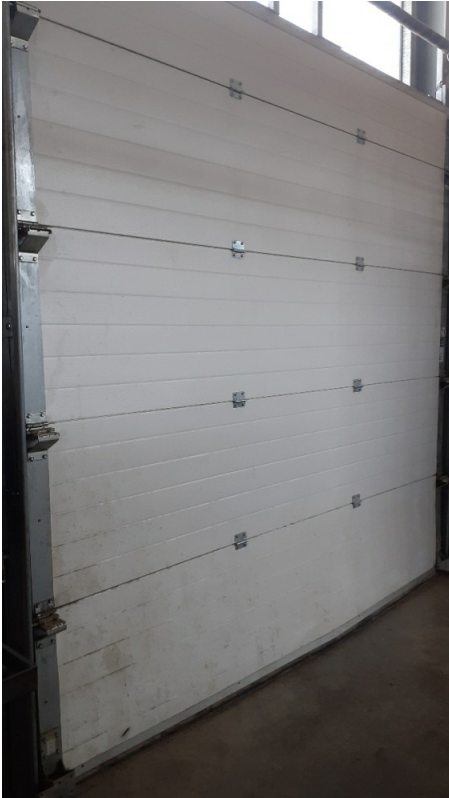
**Equipement** : SEC03

**Etat** : Travaux à prévoir

**Temps de travail estimé pour la remise en état de l'équipement** : panneau bas plié

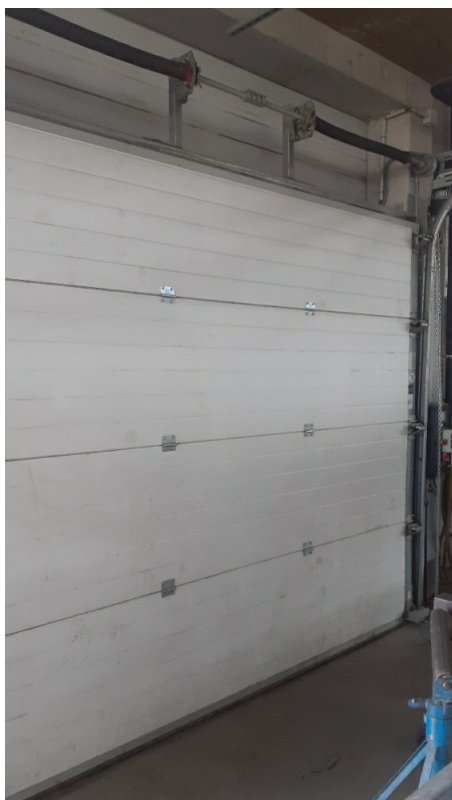
**Equipement :** SEC02

**Etat :** Rien à signaler le jour de la visite. Fonctionnement ok

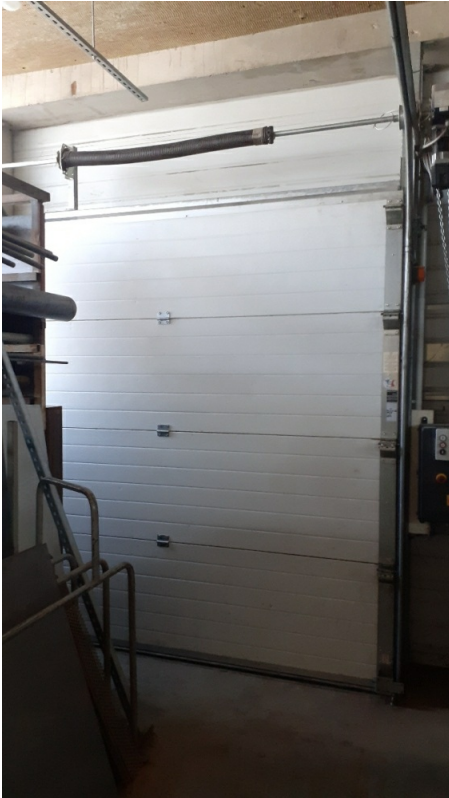
**Equipement** : SEC01

**Etat** : Rien à signaler le jour de la visite. Fonctionnement ok

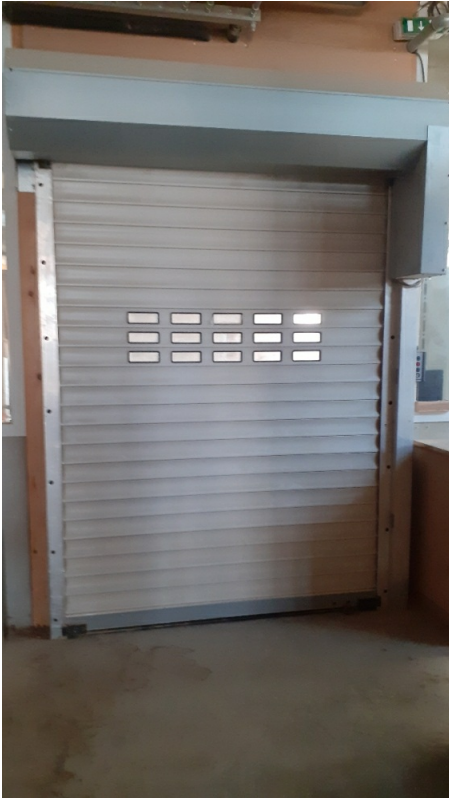
**Equipement :** RID01

Etat : Rien à signaler le jour de la visite. Fonctionnement ok

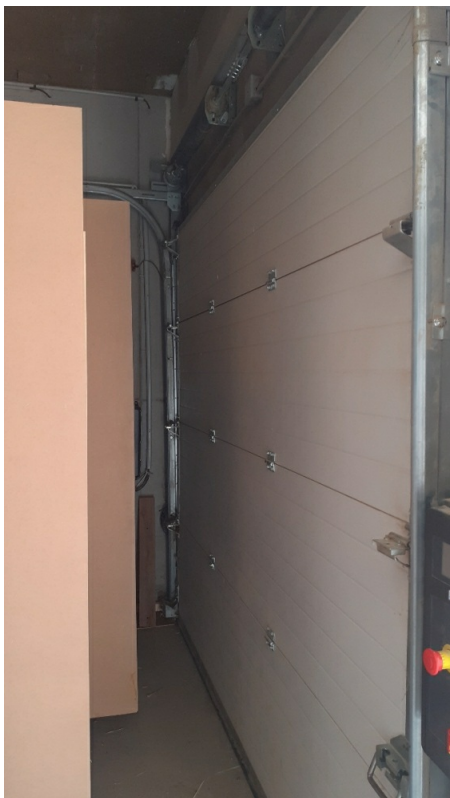
**Equipement :** SEC11

**Etat :** Rien à signaler le jour de la visite. Fonctionnement ok
