Visite maintenance GRENOBLE

Nom client : LA TURBINE A SAVEURS

ville : ST ALBAN DE ROCHE

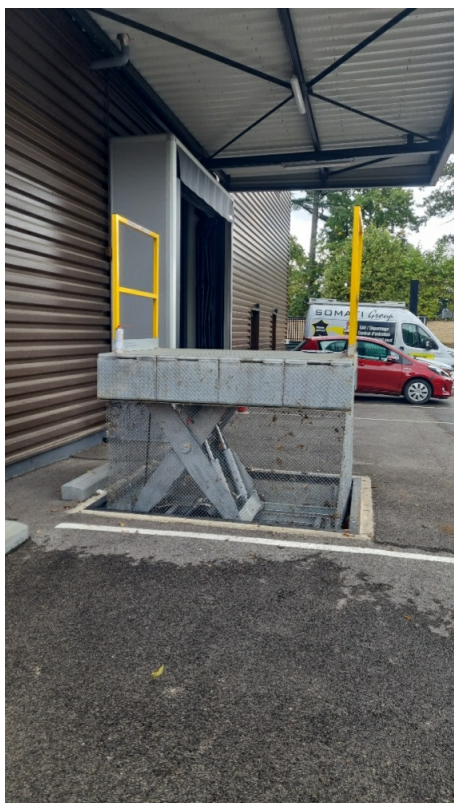
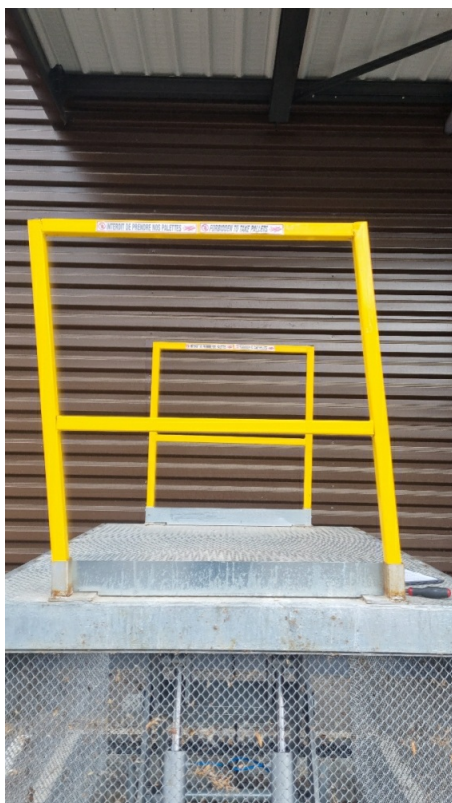
Equipement : TEL01

Anomalie / composant autres : garde corp légèrement tordu ne dérange pas le bon fonctionnement

Etat : Rien à signaler le jour de la visite. Fonctionnement ok

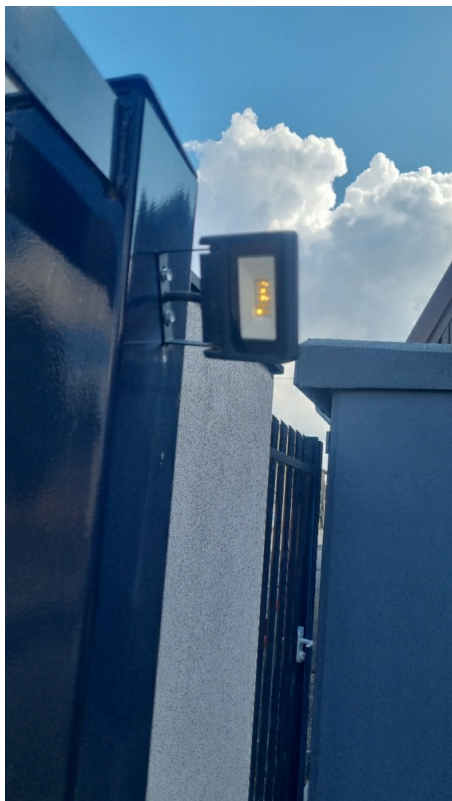
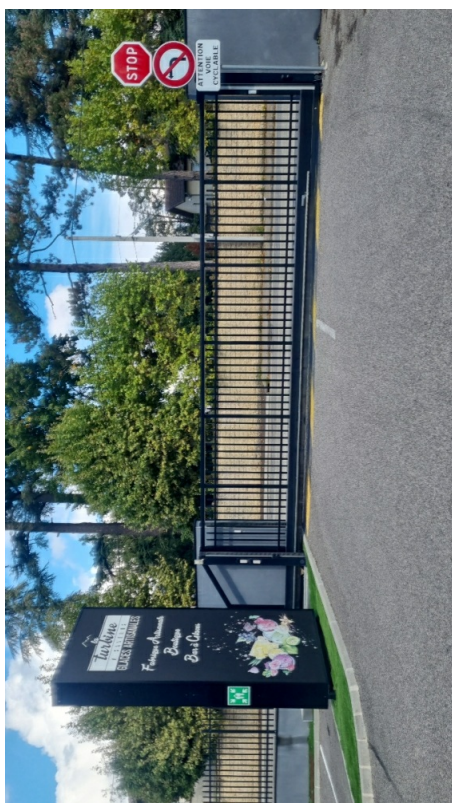
Equipement : PEX01

Anomalie portails : Eclairage de zone à remplacer

Etat : Travaux à prévoir

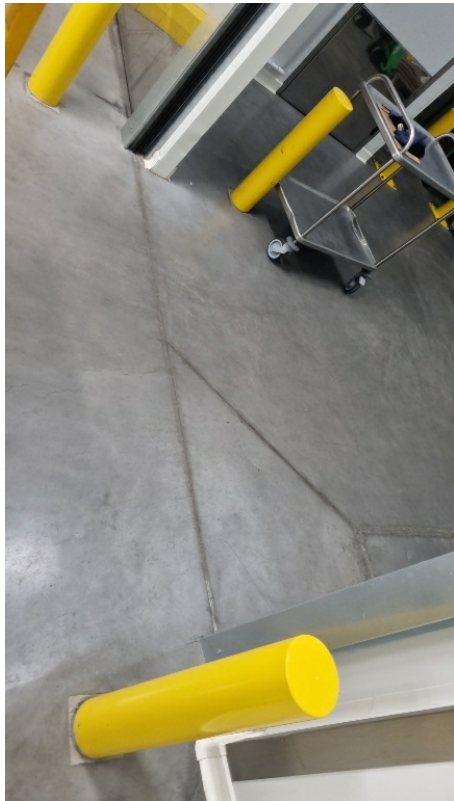
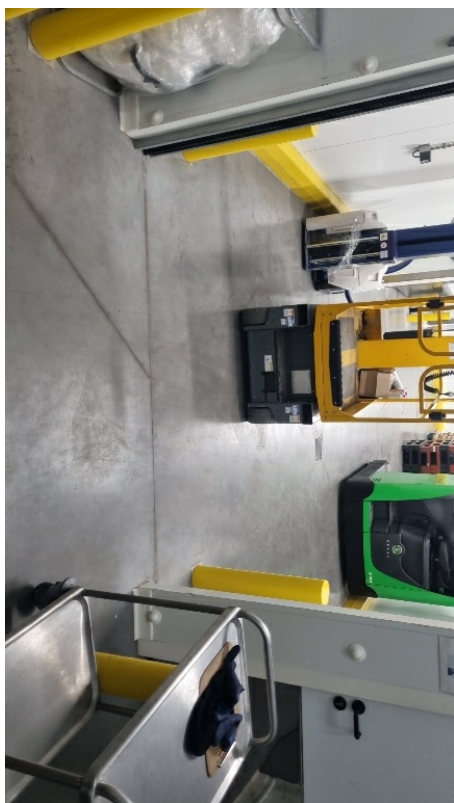
Photo marquage au sol :

ANOMALIE SEC RID RAP VOR PAC COU COF PBA : Marquage au sol à effectuer

Longueur marquage au sol : 2000

Etat : Travaux à prévoir

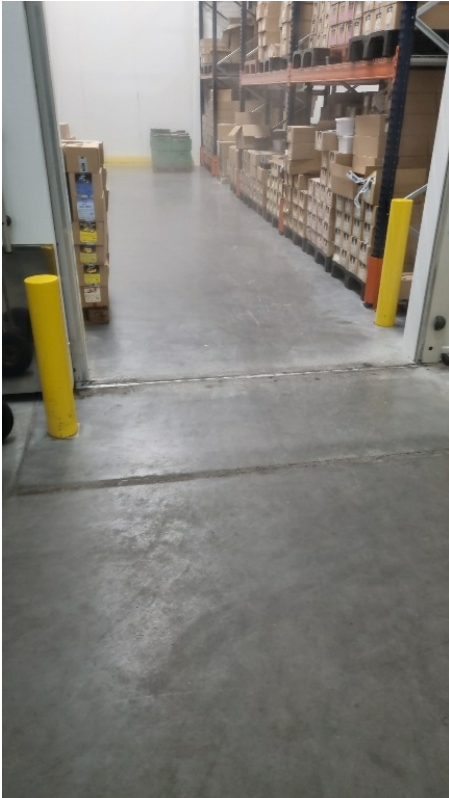
Photo marquage au sol :

ANOMALIE SEC RID RAP VOR PAC COU COF PBA : Marquage au sol à effectuer

Longueur marquage au sol : 2000

Etat : Travaux à prévoir

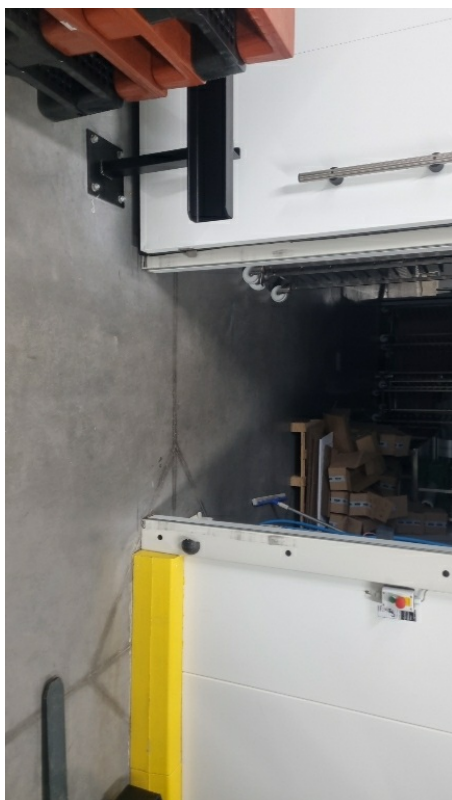
Photo marquage au sol :

ANOMALIE SEC RID RAP VOR PAC COU COF PBA : Marquage au sol à effectuer

Longueur marquage au sol : 1000

Etat : Travaux à prévoir

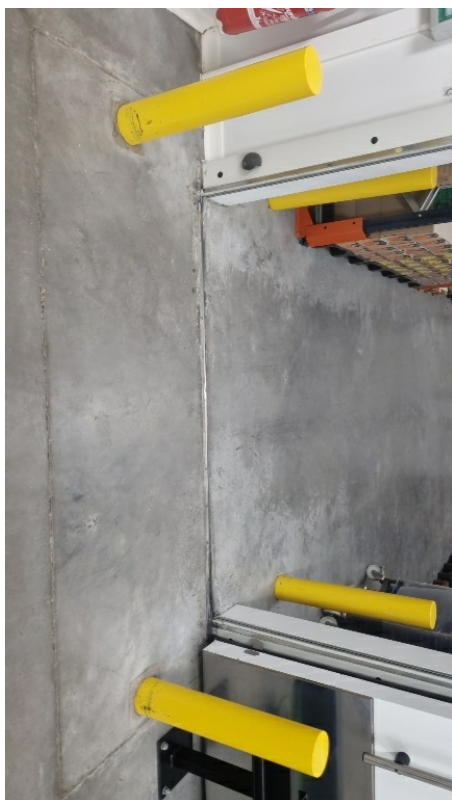
Photo marquage au sol :

ANOMALIE SEC RID RAP VOR PAC COU COF PBA : Marquage au sol à effectuer

Longueur marquage au sol : 2000

Etat : Travaux à prévoir
