# Visite maintenance GRENOBLE

**Date :** 24/09/2024

**Nom client :** XPO SASSENAGE

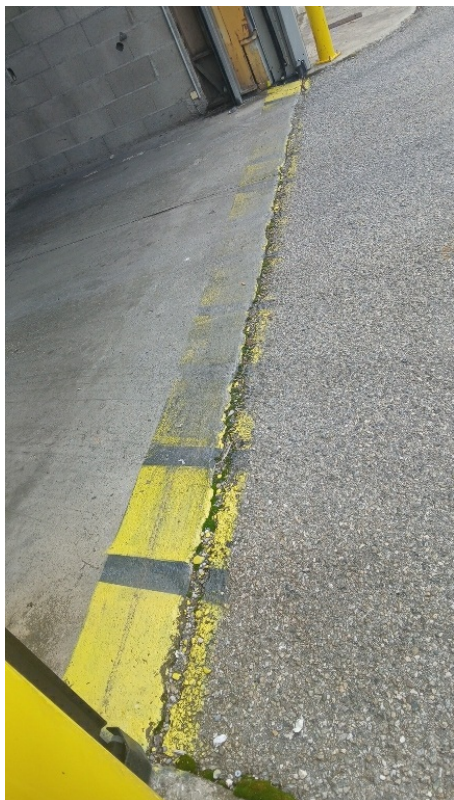
Photo marquage au sol :

ANOMALIE SEC RID RAP VOR PAC COU COF PBA : Usure du marquage au sol

**Etat :** Travaux obligatoires

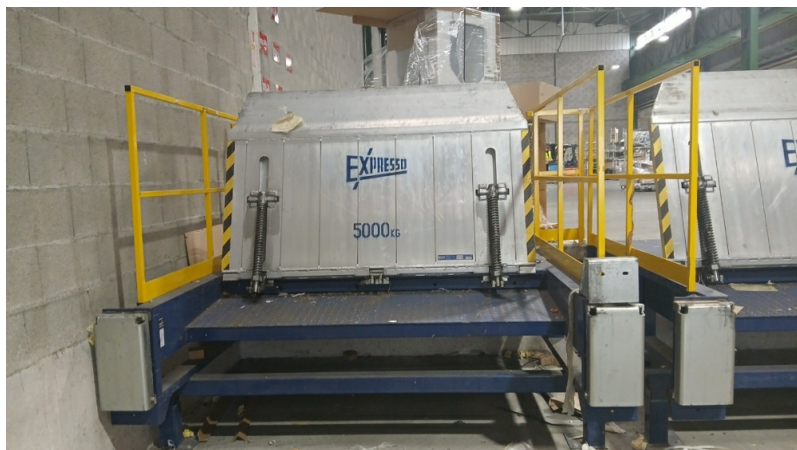
**Photo équipement :**

**Etat :** Rien à signaler le jour de la visite. Fonctionnement ok

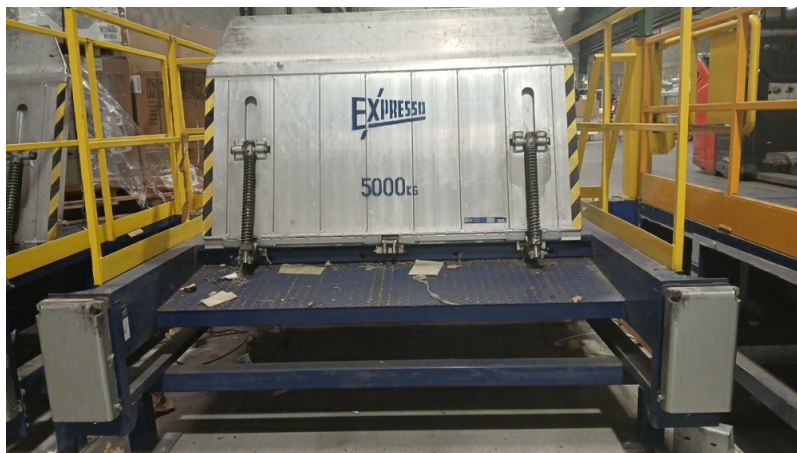
**Photo équipement :**

**Etat :** Rien à signaler le jour de la visite. Fonctionnement ok

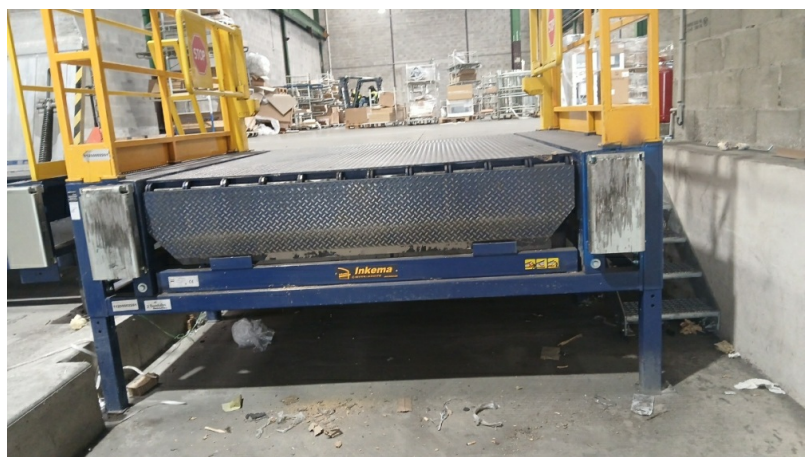
Photo équipement :

Etat : Rien à signaler le jour de la visite. Fonctionnement ok
