Etat des lieux Haut de france v2

Liste clients : EQUIT IMMO

ville : LENS

Localisation sur site : entrée/sortie parking

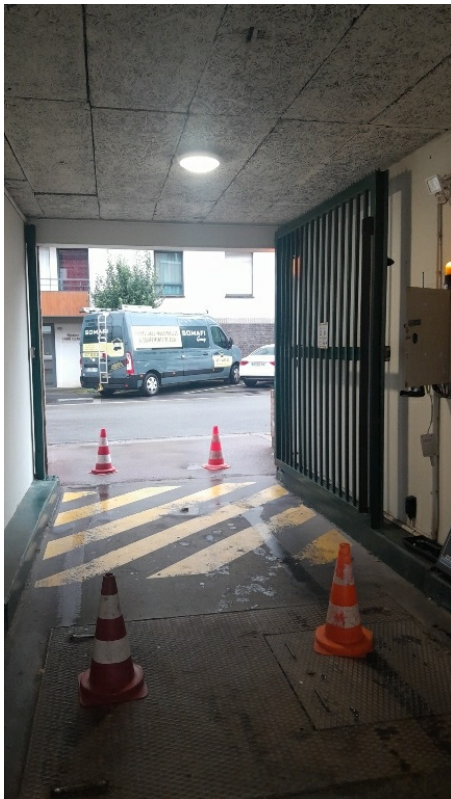
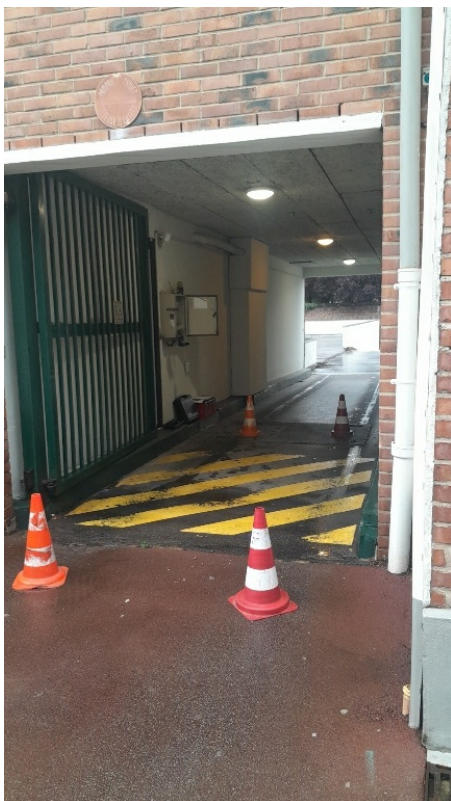
Photo :

Etat général équipement : Présence de partie en relief pouvant crée des zones de cisaillement , coincements, entraînements (serrure, poignée, élément décoratif, boîte au lettre..)

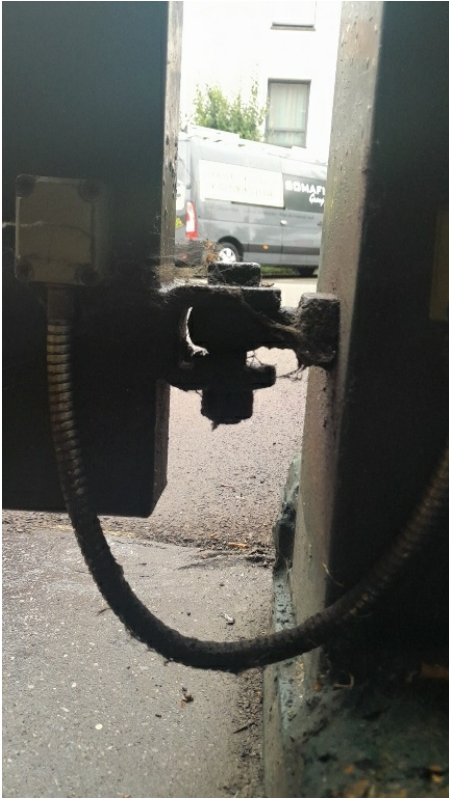
Photo espace entre rail et galet :

Espace inférieur ou égal à 8 mm entre rail et protection galets de roulement : Non satisfaisant

Distance entre le bas du portail et le rail inférieur ou le sol (en mm) : 190

Protection pignon moteur : Absente

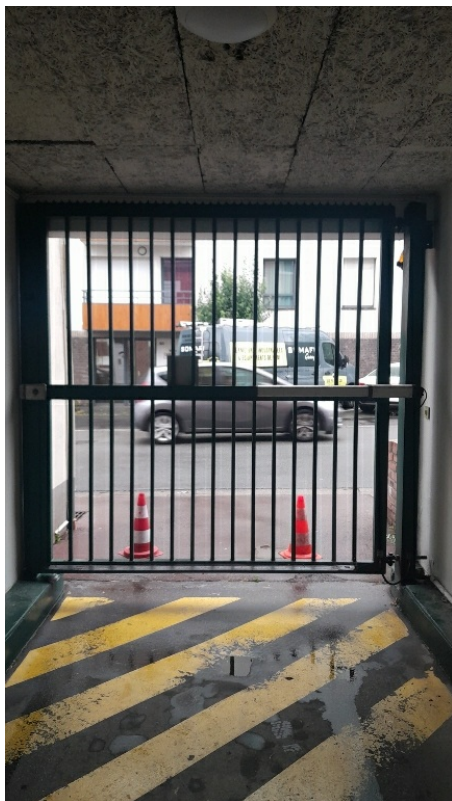
Photo galets guidage :

Espace entre le haut du portail et la platine des galets de guidage inférieur ou égal à 8mm : Non satisfaisant

Espace entre le vantail et les galets de guidage inférieur ou égal à 8mm : Non satisfaisant

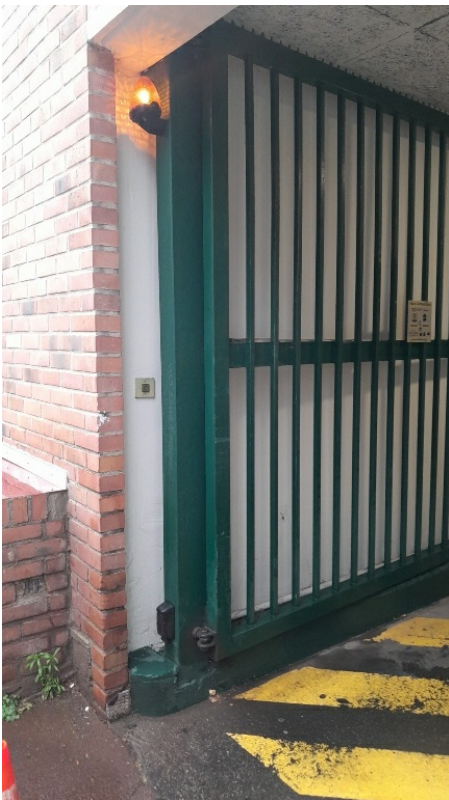
Photo système anti chute :

Présence système anti chutes : Non

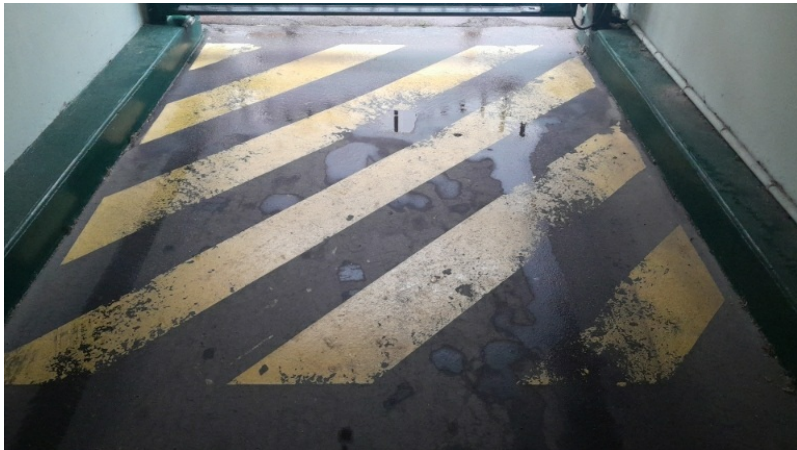
Photo du marquage au sol :

Etat du marquage : Partiellement effacé

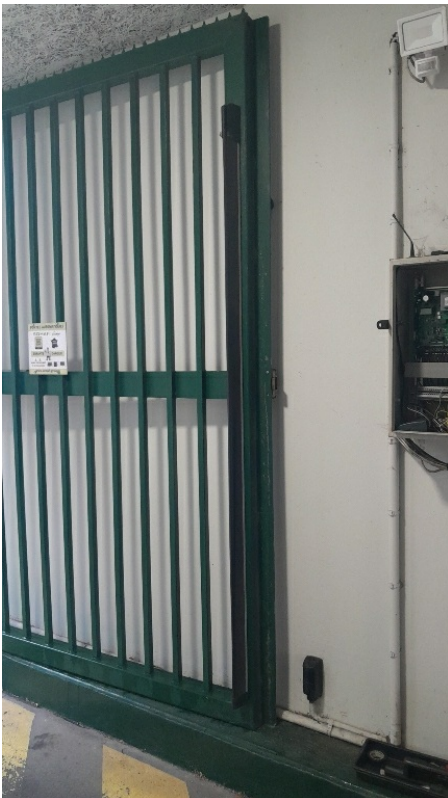
Photo général bord primaire :

Protection bord primaire : Palpeur non fonctionnel ou trop court

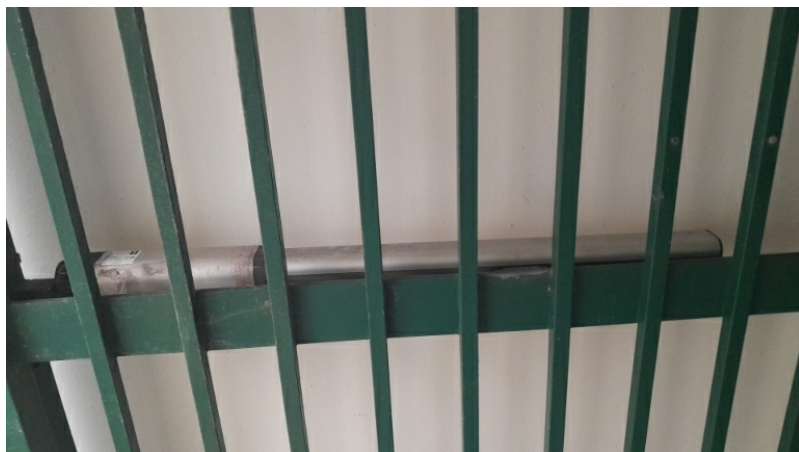
Photo moteur portail ouvert :

Protection des zones de cisaillement en M (moteur) : Non

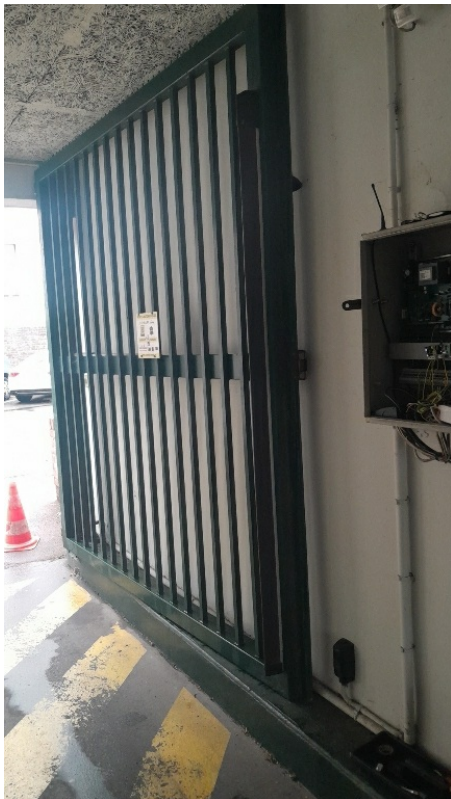
Photo zone d'écrasement :

Zone d'écrasement fin d'ouverture (distance inférieure à 500mm) : Oui

Distance de la zone en fin d'ouverture : 60
