Visite maintenance GRENOBLE

Date : 14/11/2024

Nom client : (PACK UP)

ville : ST ETIENNE DE CROSSEY

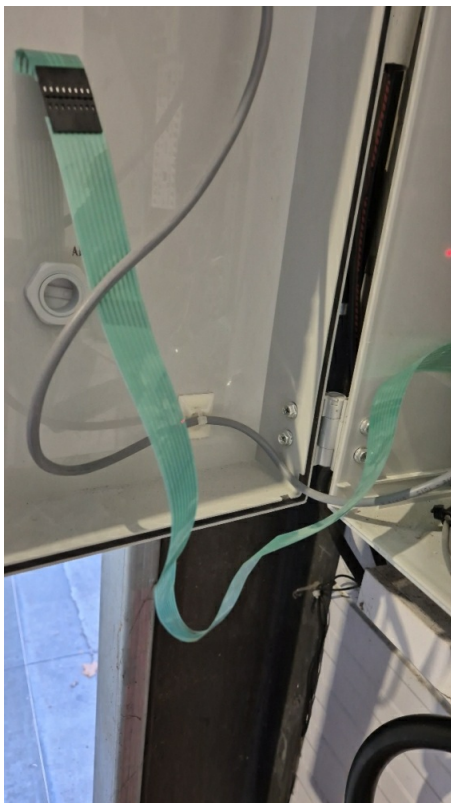
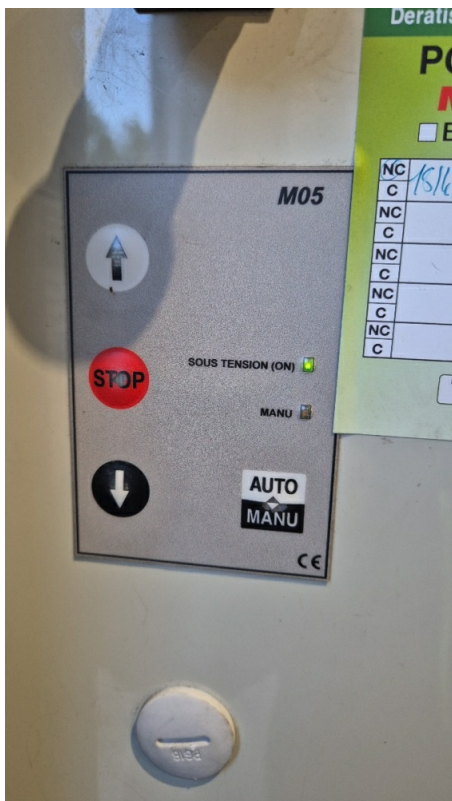
Photo équipement :

Anomalie / composant autres : Montant gauche tordu côté moteur la cellule n'est pas en face de l'autre cellule voir photo
Bouton façade plus fiche à remplacer

Etat : Travaux à prévoir

Temps de travail estimé pour la remise en état de l'équipement : 1j

Hauteur de nacelle nécessaire pour les travaux : Pas de nacelle
