# Visite maintenance GRENOBLE

**Nom client :** SCANIA VALENCE

**ville :** PORTES LES VALENCE

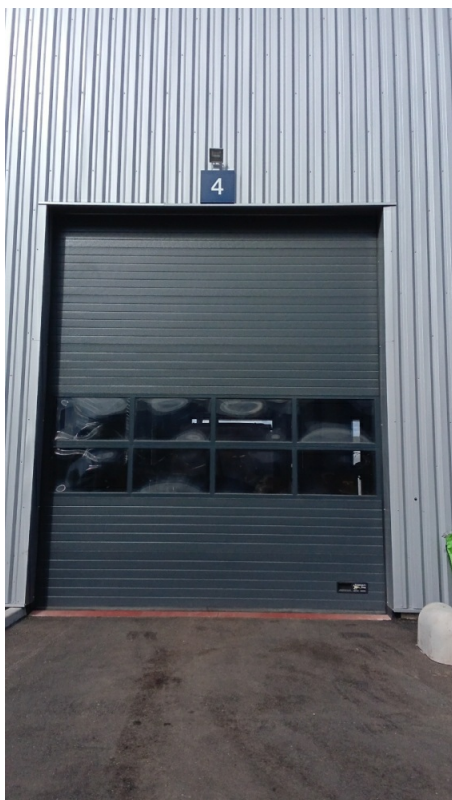
**Equipement :** SEC04

Etat : Rien à signaler le jour de la visite. Fonctionnement ok

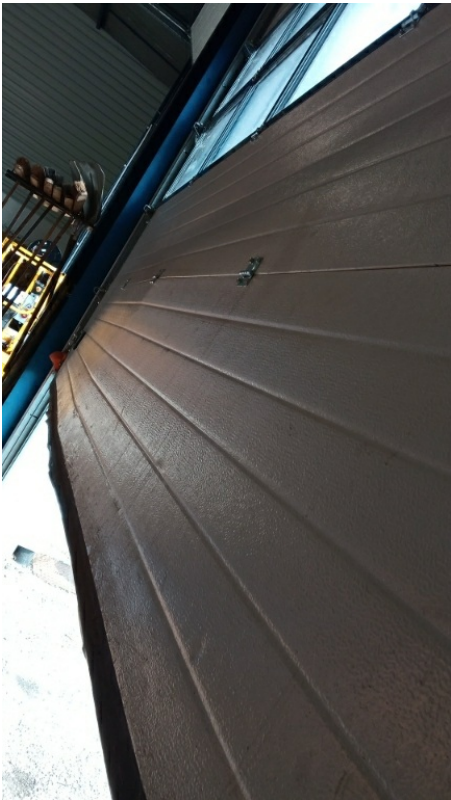
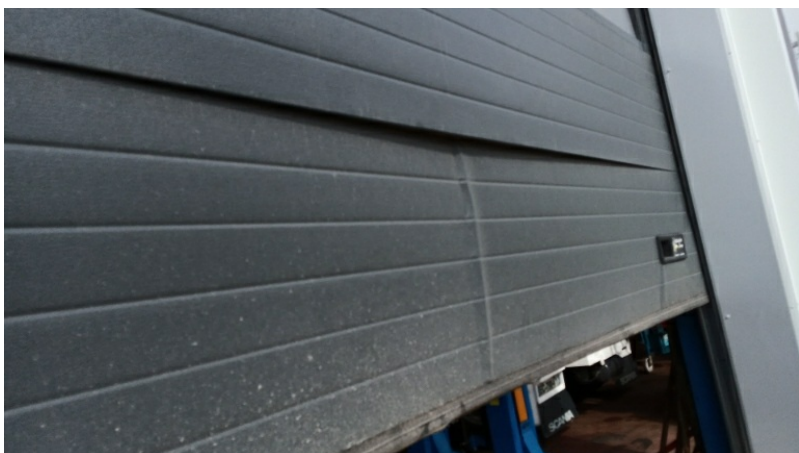
Localisation choc tablier : Panneau bas

**ANOMALIE SEC RID RAP VOR PAC COU COF PBA** : Traces de choc sur le tablier ne gênant pas le bon fonctionnement , Panneaux à remplacer

**Type panneau à remplacer :** Bas

**Nombre panneau à remplacer :** 2

**Localisation panneau à remplacer (numéro panneau) :** 1/2

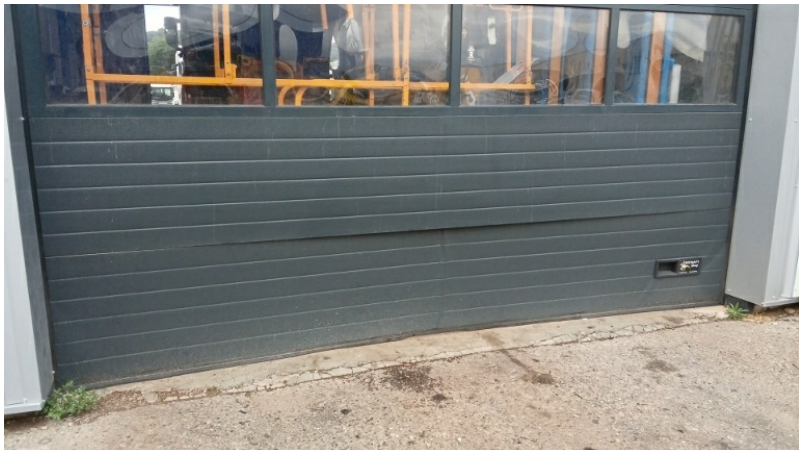
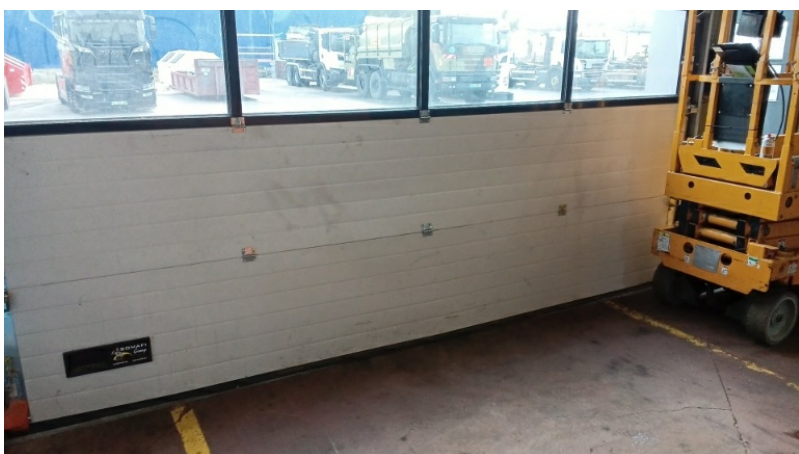
**Largeur panneau bas :** 4045

**Hauteur panneau bas :** 610

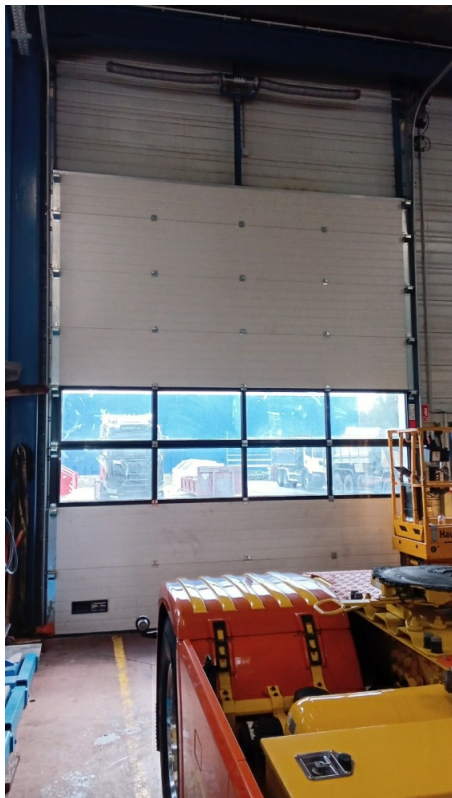
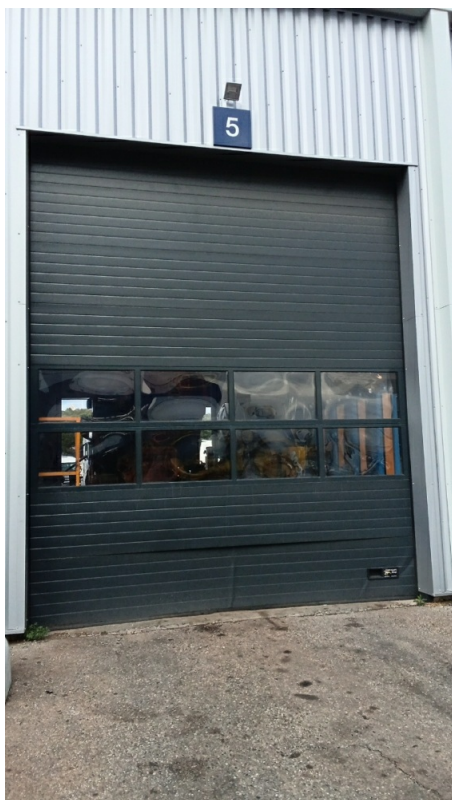
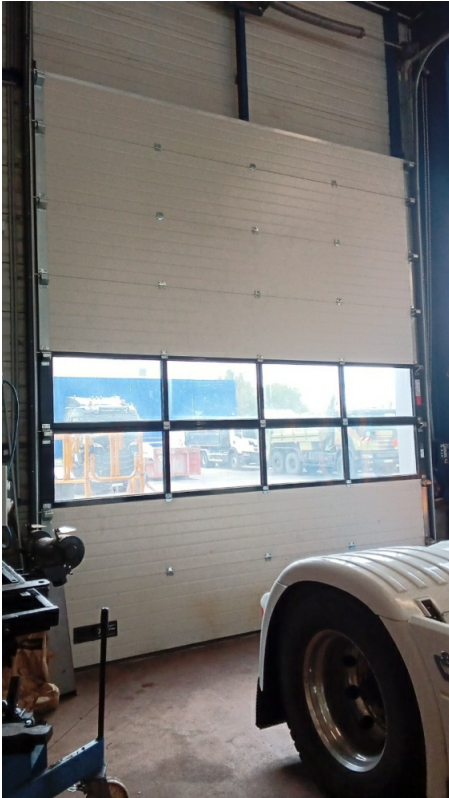
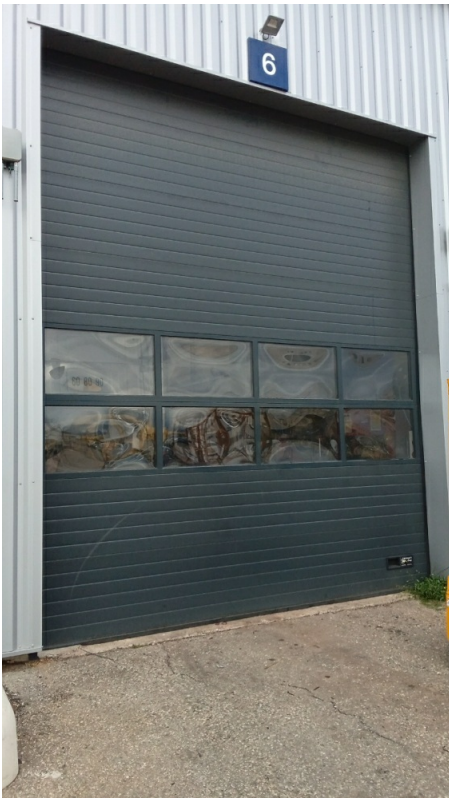
**Equipement** : SEC05

**Etat :** Travaux à prévoir

**Temps de travail estimé pour la remise en état de l'équipement :** 1h

**Hauteur de nacelle nécessaire pour les travaux :** 8 M

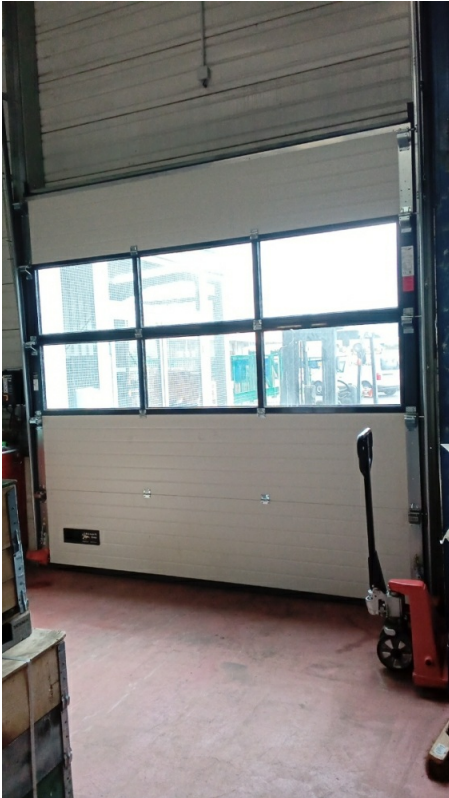
**Équipement :** SEC07

Etat : Rien à signaler le jour de la visite. Fonctionnement ok

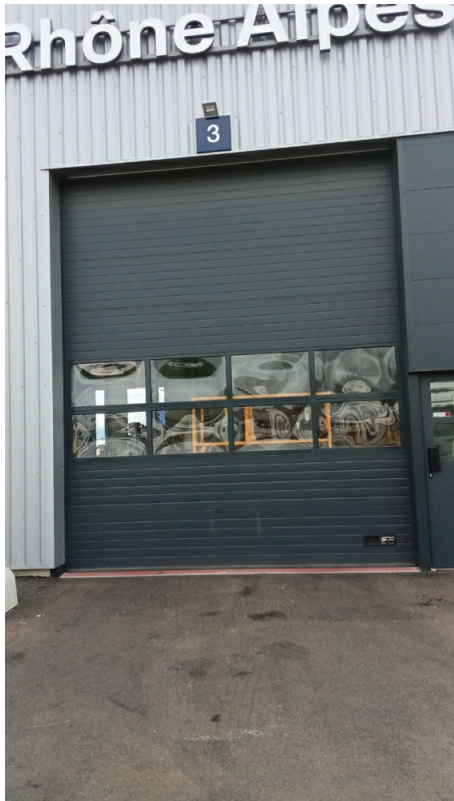
**Equipement :** SEC03

Etat : Rien à signaler le jour de la visite. Fonctionnement ok

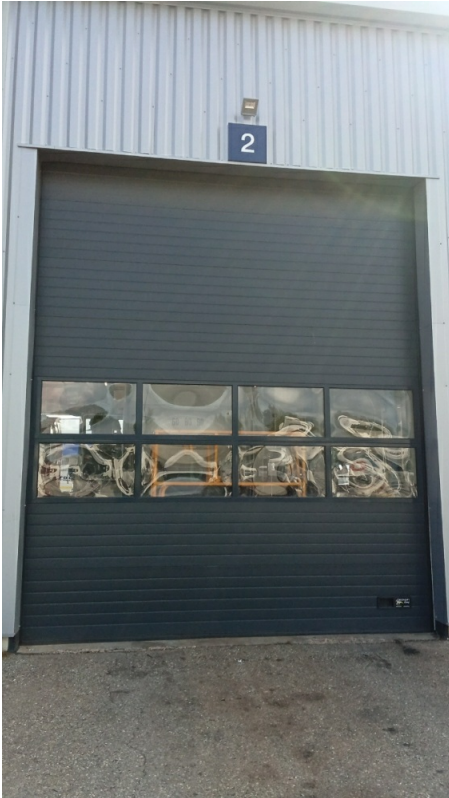
**Equipement** : SEC02

**Etat** : Rien à signaler le jour de la visite. Fonctionnement ok

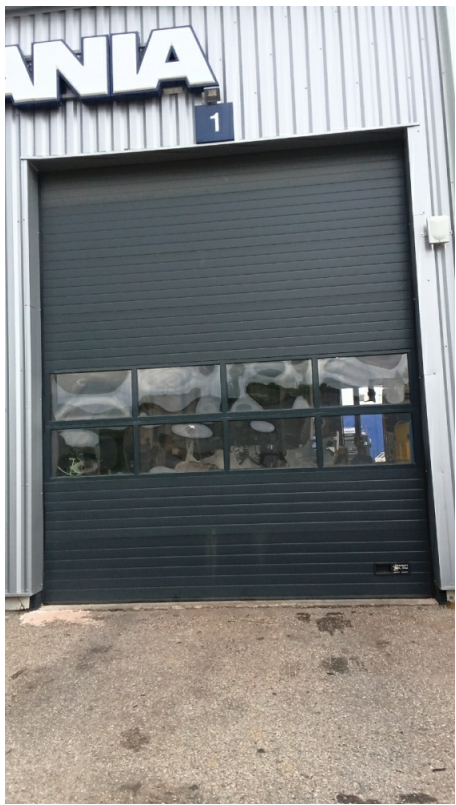
**Equipement :** SEC01

Etat : Rien à signaler le jour de la visite. Fonctionnement ok

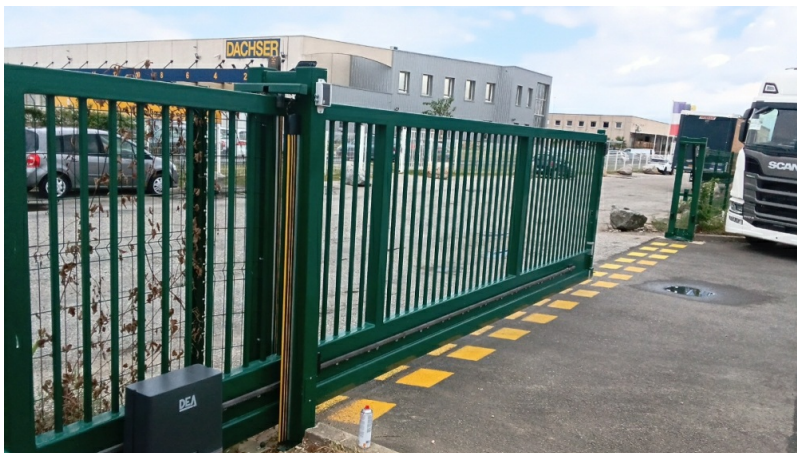
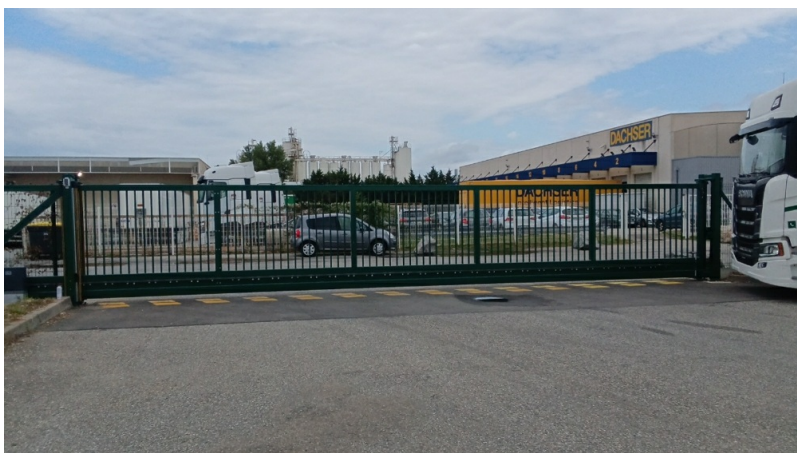
**Équipement** : PEX01

**Anomalie / composant autres** : grillage non conforme

**État** : Travaux obligatoires

**Temps de travail estimé pour la remise en état de l'équipement** : 2h
