Visite maintenance GRENOBLE

Nom client : LOCAKASE ST EGREVE

ville : ST EGREVE

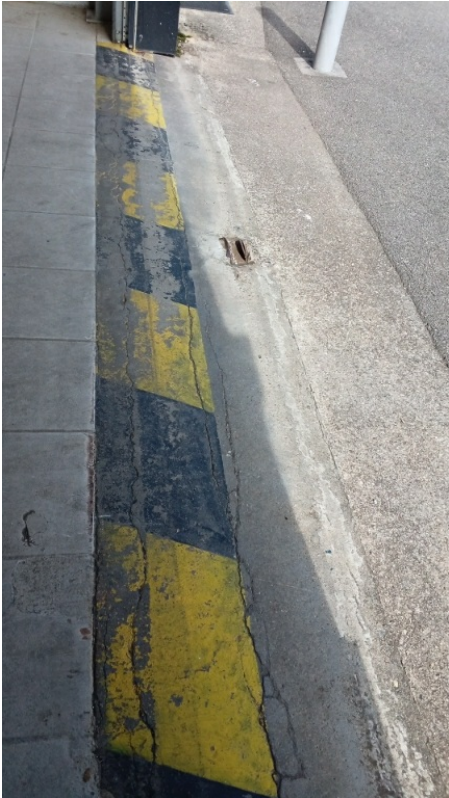
Photo marquage au sol :

ANOMALIE SEC RID RAP VOR PAC COU COF PBA : Usure du marquage au sol , Feu clignotant à remplacer

Anomalie / composant autres : marquage au sol à revoir

Etat : Travaux obligatoires

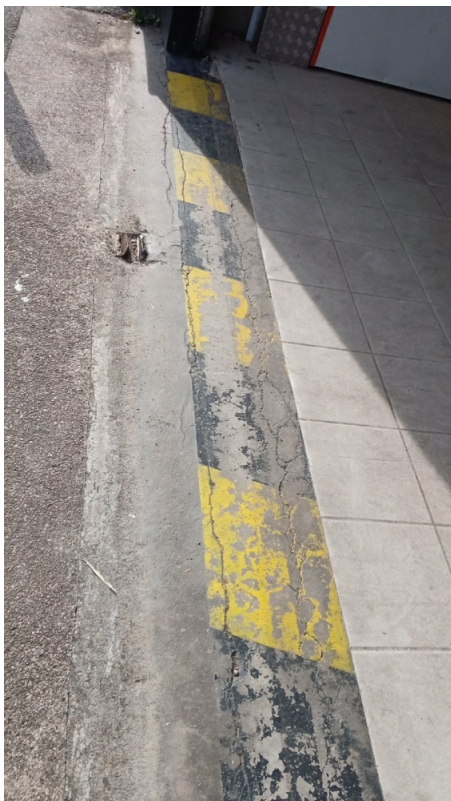
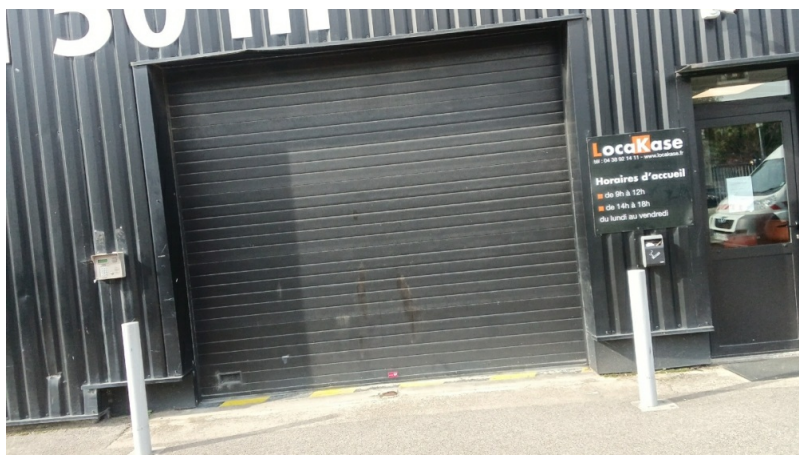
Photo équipement :

Equipement : SEC01

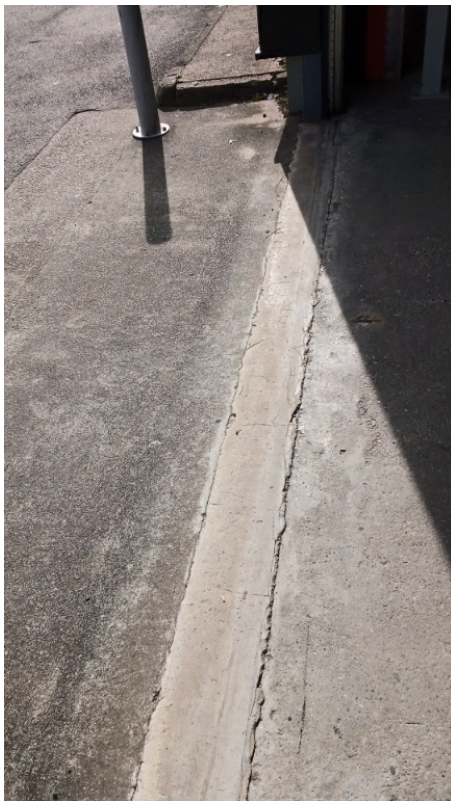
Photo marquage au sol :

ANOMALIE SEC RID RAP VOR PAC COU COF PBA : Marquage au sol à effectuer, Joint à remplacer

Etat : Travaux obligatoires

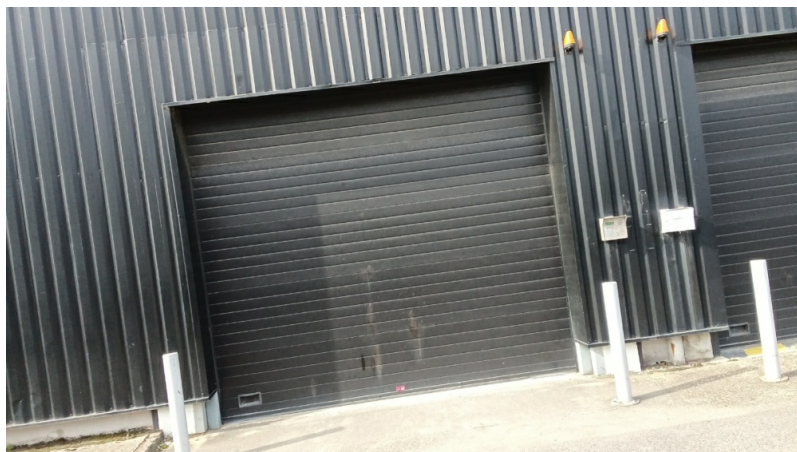
Photo équipement :

Equipement : SEC02

Type de joint : Vertical

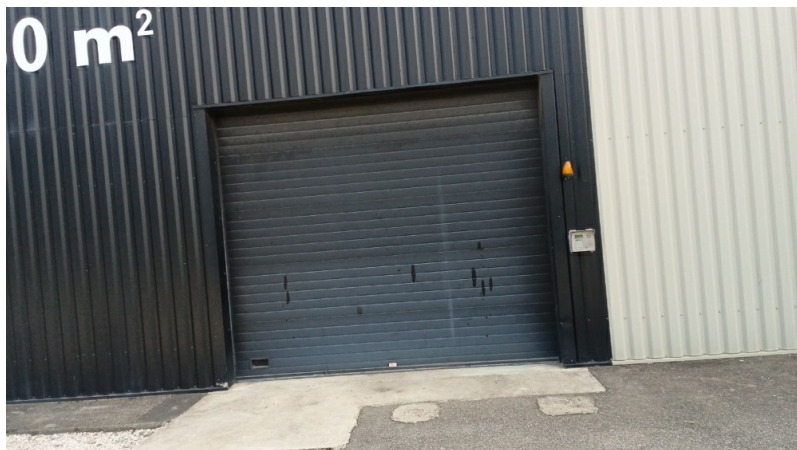
Photo équipement :

Equipement : SEC04

ANOMALIE SEC RID RAP VOR PAC COU COF PBA : Marquage au sol à effectuer

Etat : Travaux obligatoires

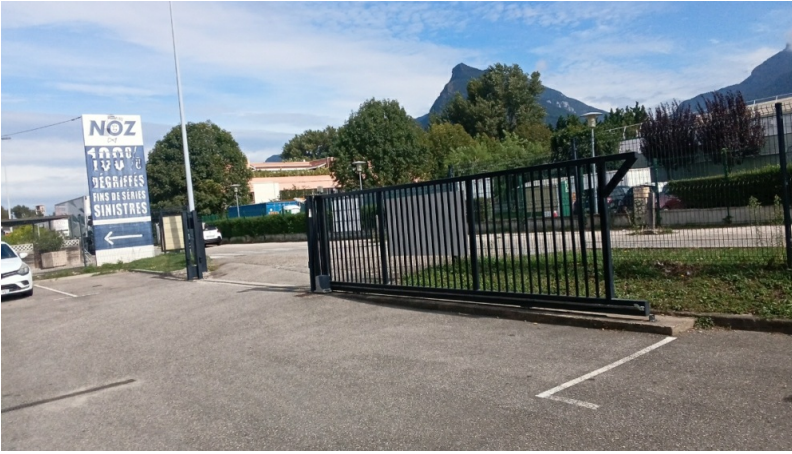
Photo équipement :

Equipement : PEX02

Anomalie portails : Usure du marquage au sol

Etat : Travaux obligatoires
