Visite maintenance GRENOBLE

Date de réponse : 03/09/2024 10:56:07

Nom client : GAP PLASTOMERE

ville : MONTELIMAR

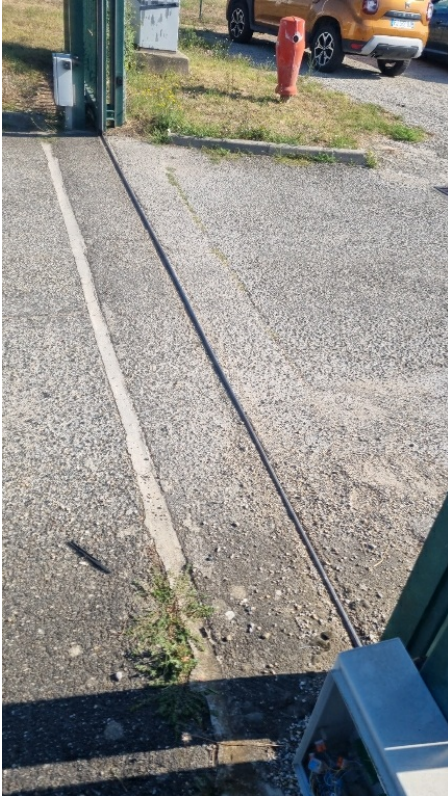
photo marquage au sol :

Anomalie portails : Marquage au sol à réaliser

Longueur marquage au sol : 6000
