Visite maintenance GRENOBLE

Date de réponse : 11/09/2024 14:47:31

Nom client : LOCAKASE ST EGREVE

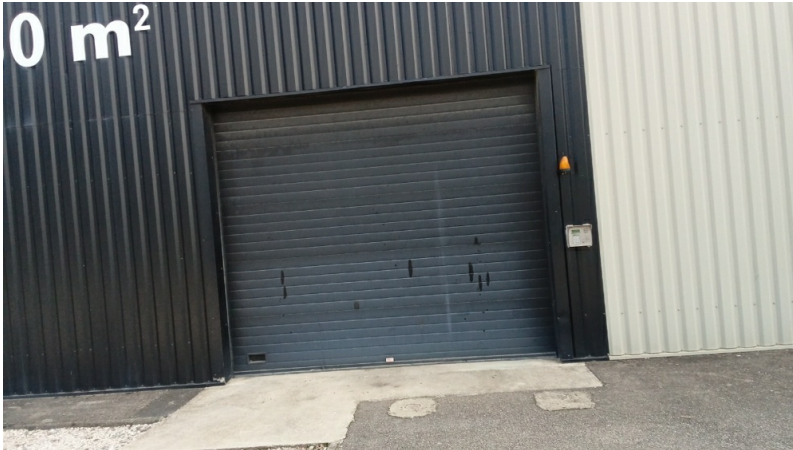
Photo équipement :

Equipement : SEC04

ANOMALIE SEC RID RAP VOR PAC COU COF PBA : Marquage au sol à effectuer

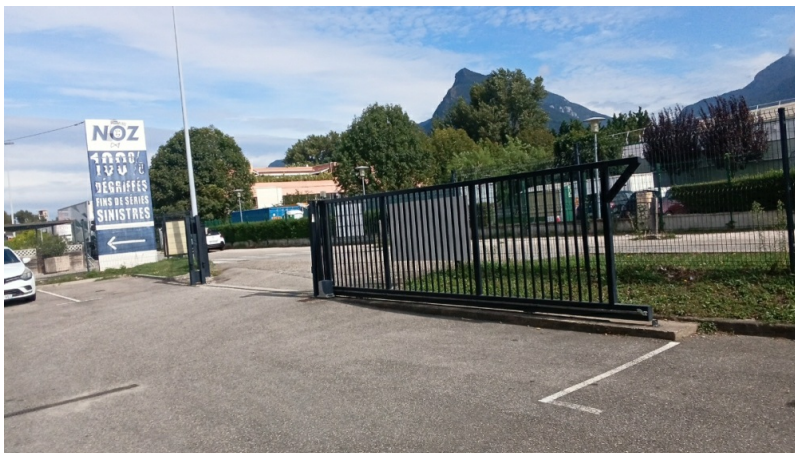
Photo équipement :

Equipement : PEX02

Anomalie portails : Usure du marquage au sol
