# Visite maintenance GRENOBLE

**Date :** 21/08/2024

**Nom client :** ESAL LYON BISCUIT

**ville :** CLERIEUX

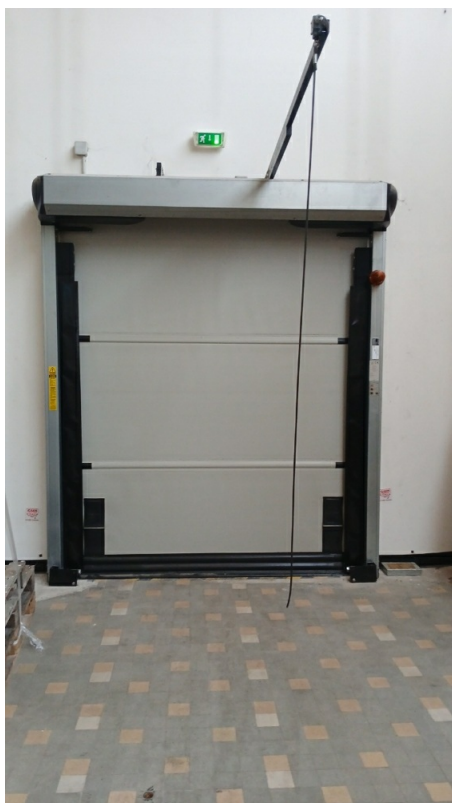
**Equipement** : RAP02

Etat : Travaux à prévoir

orange -AUCUNE MODIFICATION OU SAISIE DE TEXTE AUTORISE : marquage au sol à refaire voire photo
