# Visite maintenance GRENOBLE

**Date :** 22/10/2024

**Nom client :** HUTCHINSON

**ville :** MOIRANS

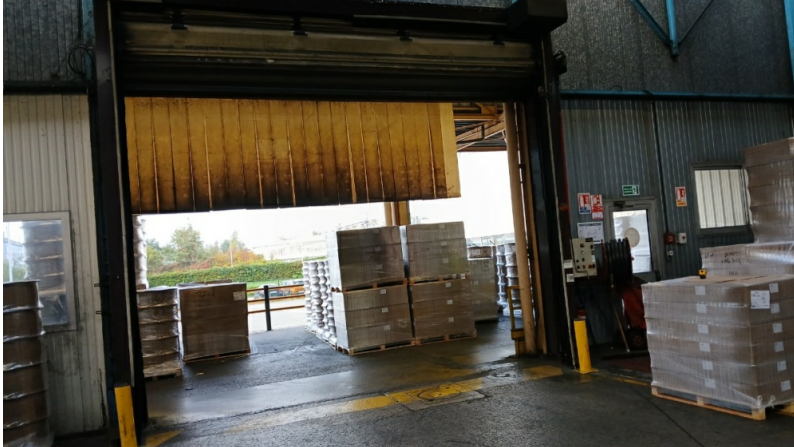
**Equipement :** RAP07

**Etat :** Rien à signaler le jour de la visite. Fonctionnement ok

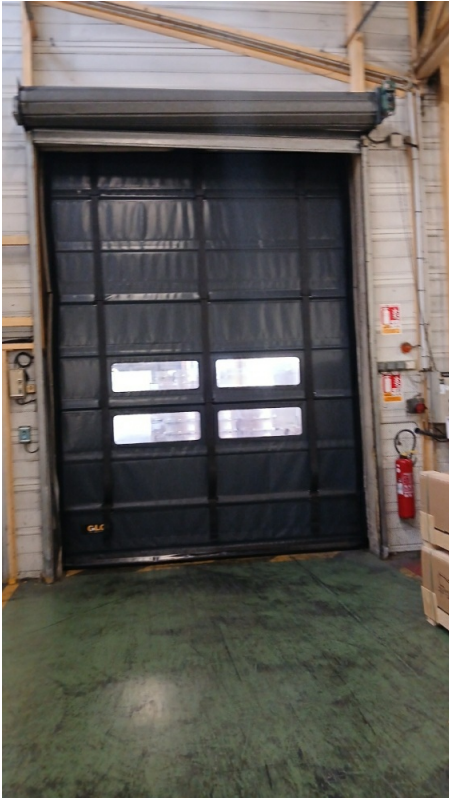
**Equipement :** RAP05

**Etat :** Rien à signaler le jour de la visite. Fonctionnement ok

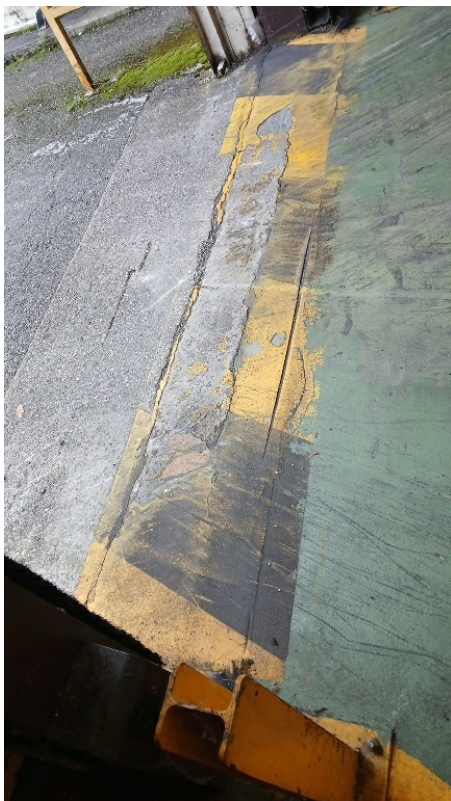
**Photo marquage au sol :**

**ANOMALIE SEC RID RAP VOR PAC COU COF PBA :** Usure du marquage au sol

**Longueur marquage au sol :** 3000

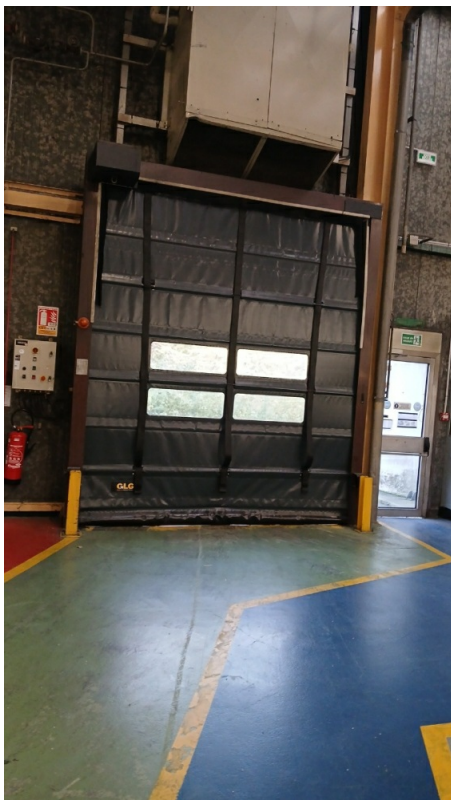
**Equipement :** RAP08

**Etat :** Travaux à prévoir

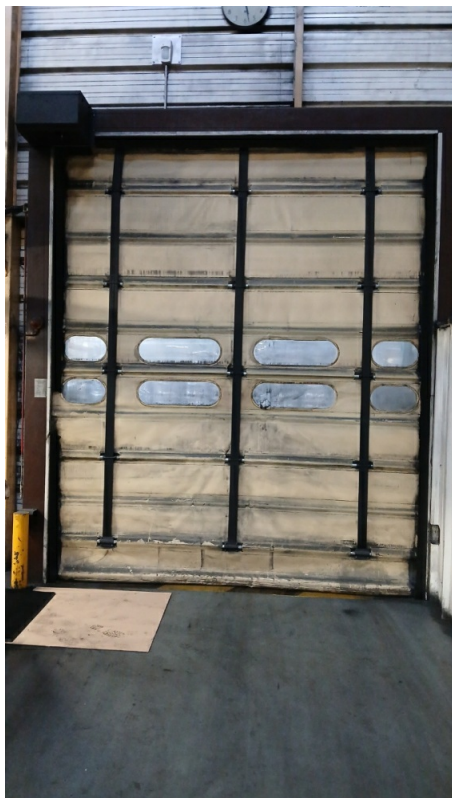
**Equipement** : RAP11

**ANOMALIE SEC RID RAP VOR PAC COU COF PBA** : Raidisseur à remplacer

**Nombre de raidisseur** : 4

**Diamètre raidisseur** : 30

**Longueur raidisseur** : 3200

**Etat** : Travaux à prévoir

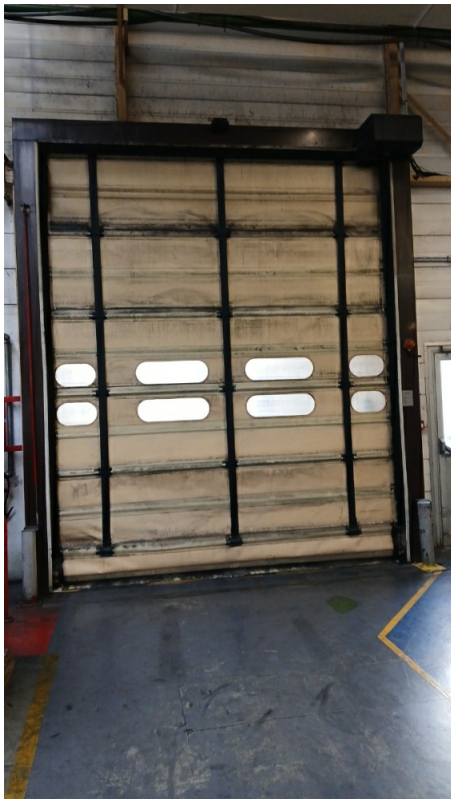
**Equipement :** RAP10

**Etat :** Rien à signaler le jour de la visite. Fonctionnement ok

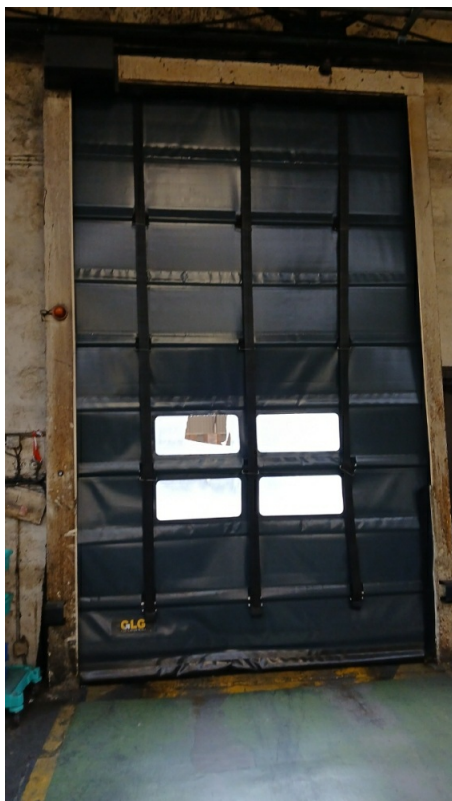
**Equipement :** RAP09

**ANOMALIE SEC RID RAP VOR PAC COU COF PBA :** Raidisseur à remplacer, Hublots à remplacer

**Nombre de raidisseur :** 3

**Longueur raidisseur :** 2760

**Nombre de hublot à remplacer :** 1

**Rangée Hublot :** 2

**Largeur hublot :** 640

**Hauteur hublot :** 310

**Etat :** Travaux à prévoir

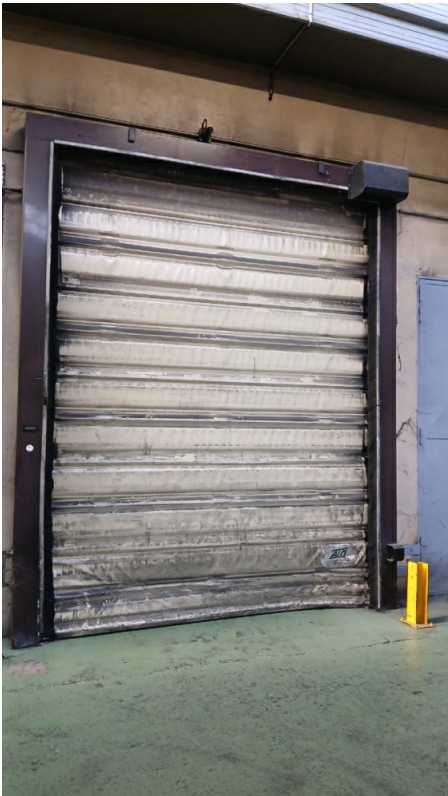
**Equipement :** RAP12

**ANOMALIE SEC RID RAP VOR PAC COU COF PBA** : Raidisseur à remplacer

**Nombre de raidisseur** : 2

**Longueur raidisseur** : 3330

**Etat** : Travaux à prévoir

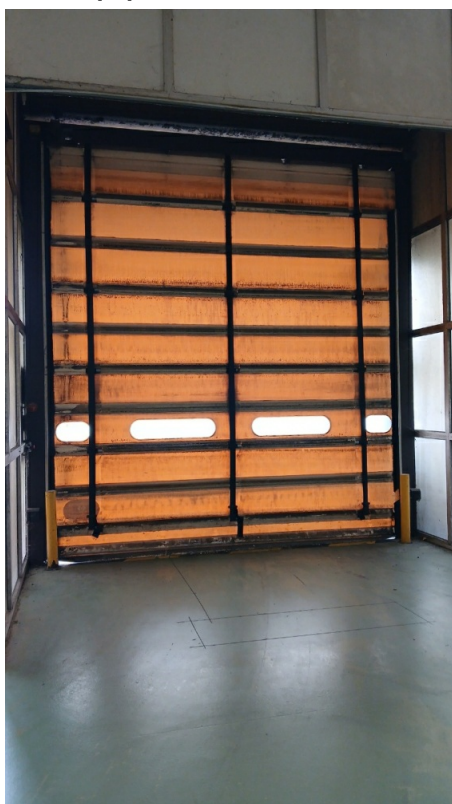
**Equipement** : RAP01

**Etat** : Rien à signaler le jour de la visite. Fonctionnement ok

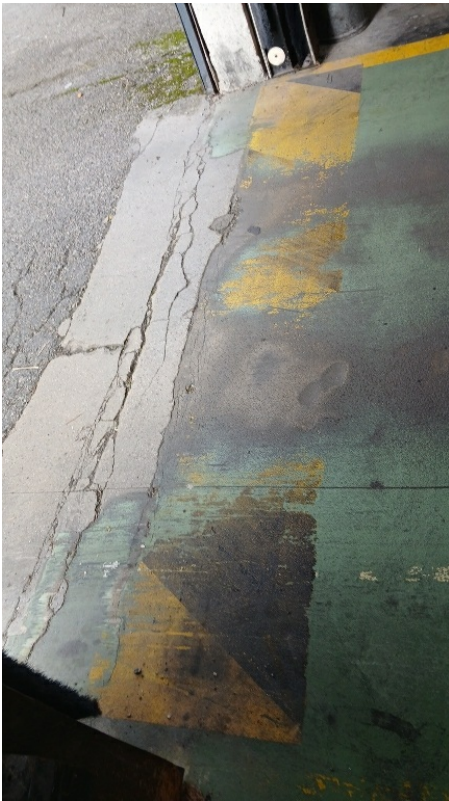
**Photo marquage au sol :**

**ANOMALIE SEC RID RAP VOR PAC COU COF PBA :** Usure du marquage au sol , Raidisseur à remplacer

**Longueur marquage au sol :** 3000

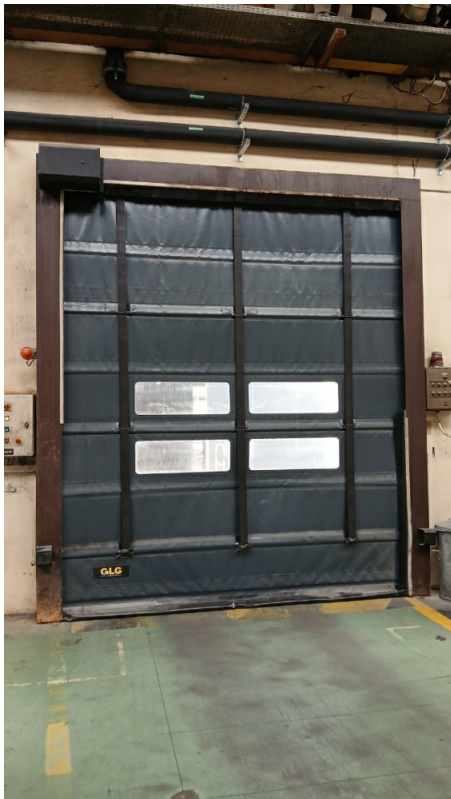
**Equipement** : RAP04

**Nombre de raidisseur :** 1

**Longueur raidisseur :** 3300

**Etat :** Travaux à prévoir

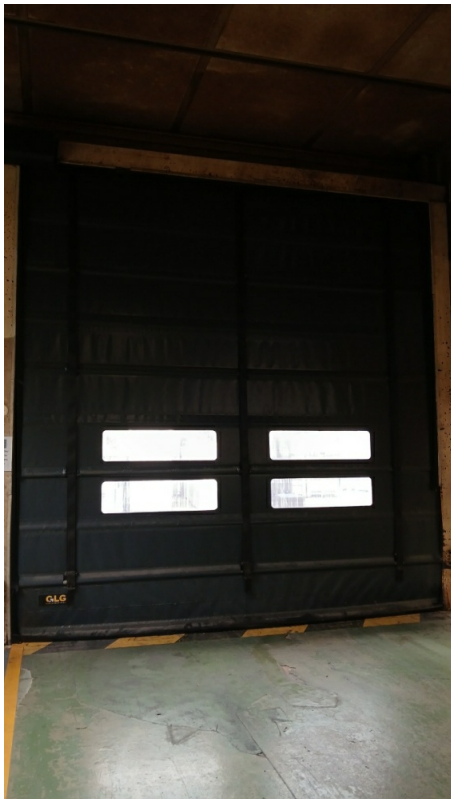
**Équipement :** RAP03

**ANOMALIE SEC RID RAP VOR PAC COU COF PBA :** Fin de courses à remplacer

**État :** Travaux à prévoir

**Hauteur de nacelle nécessaire pour les travaux :** 6 M

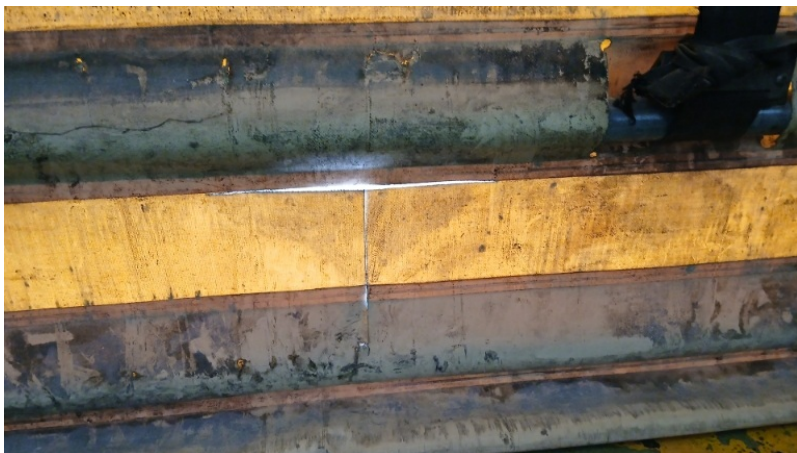
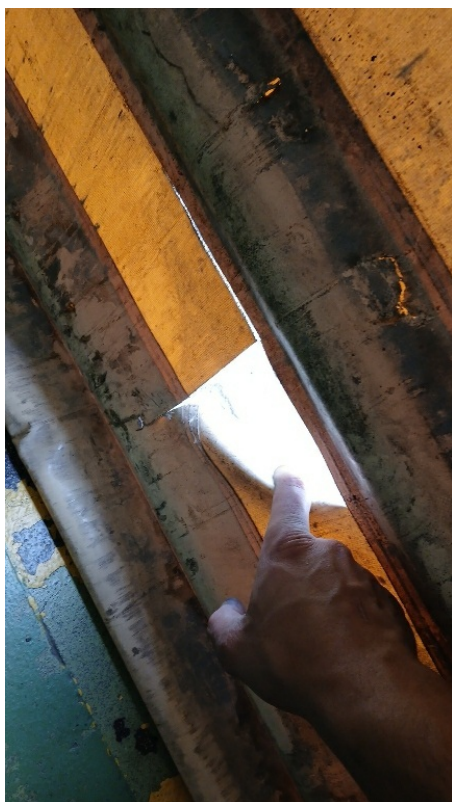
**Photo bache :**

**ANOMALIE SEC RID RAP VOR PAC COU COF PBA :** Hublots à remplacer, Rustinage de bâche à effectuer, Usure du marquage au sol

**Largeur rustinage :** 300

**Hauteur rustinage :** 300

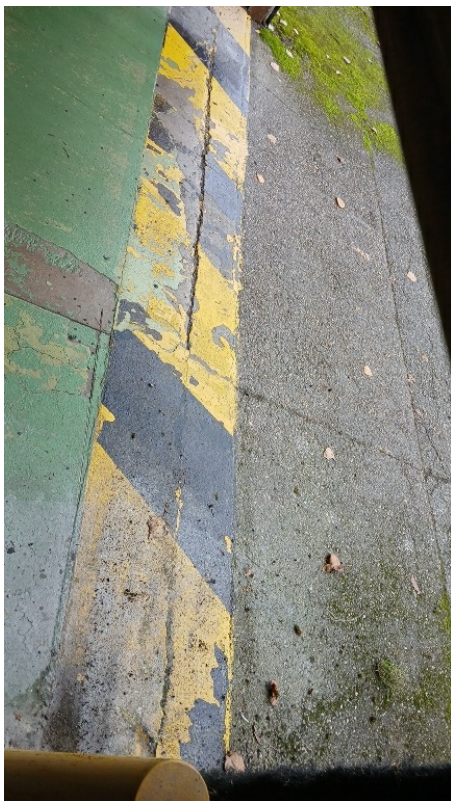
**Photo marquage au sol :**

**Longueur marquage au sol : 4200**

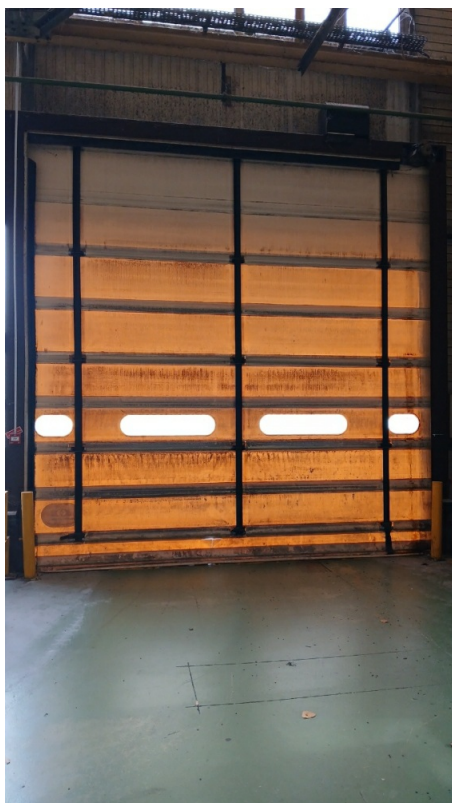
**Equipement :** RAP02

**Nombre de hublot à remplacer : 2**

**Rangée Hublot : 1**

**Largeur hublot : 385**

**Hauteur hublot : 235**

**Etat :** Travaux à prévoir

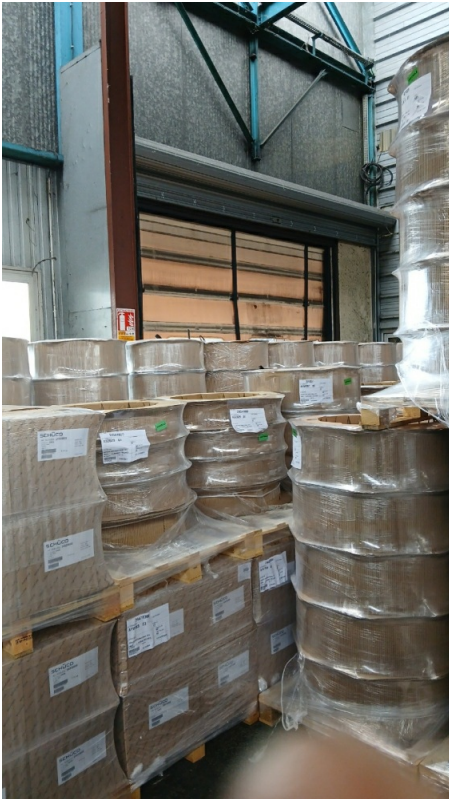
**Equipement** : RAP06

**Etat :** Equipement inaccessible le jour de la visite

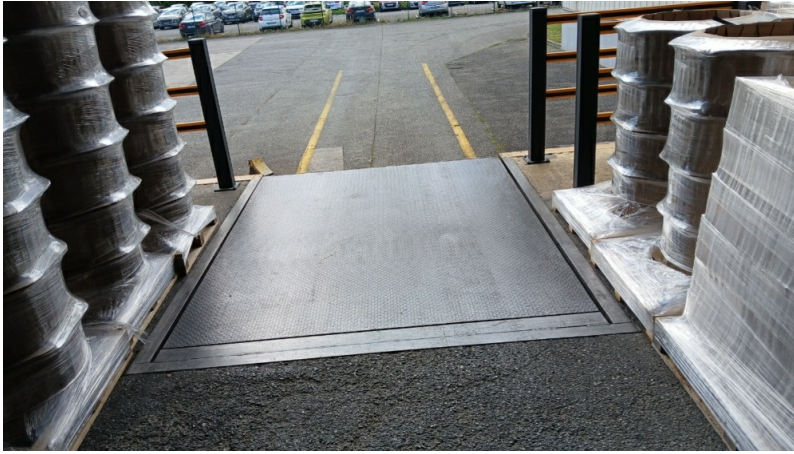
**Equipement :** NIV03

**Etat :** Rien à signaler le jour de la visite. Fonctionnement ok

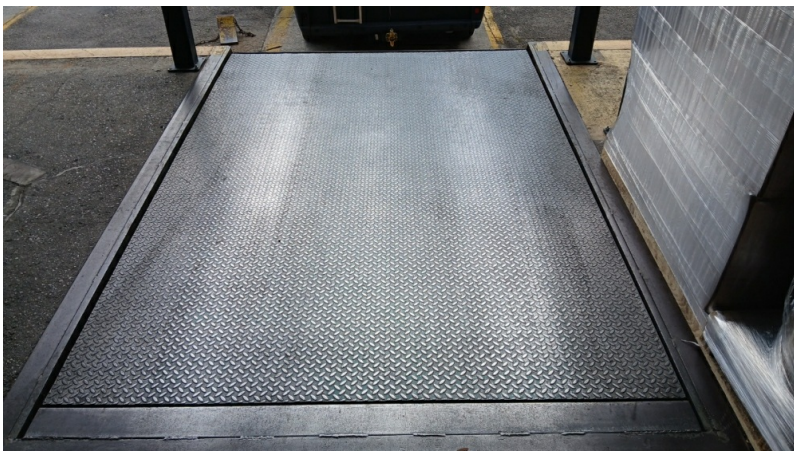
**Equipement :** NIV02

**Etat :** Rien à signaler le jour de la visite. Fonctionnement ok

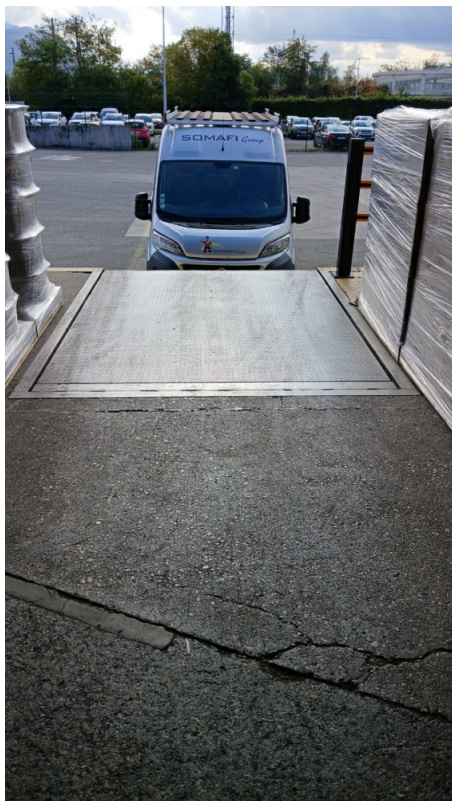
**Equipement :** NIV01

**Etat** : Rien à signaler le jour de la visite. Fonctionnement ok
