# Visite maintenance GRENOBLE

**Date :** 11/09/2024

**Nom client :** LOCAKASE ST EGREVE

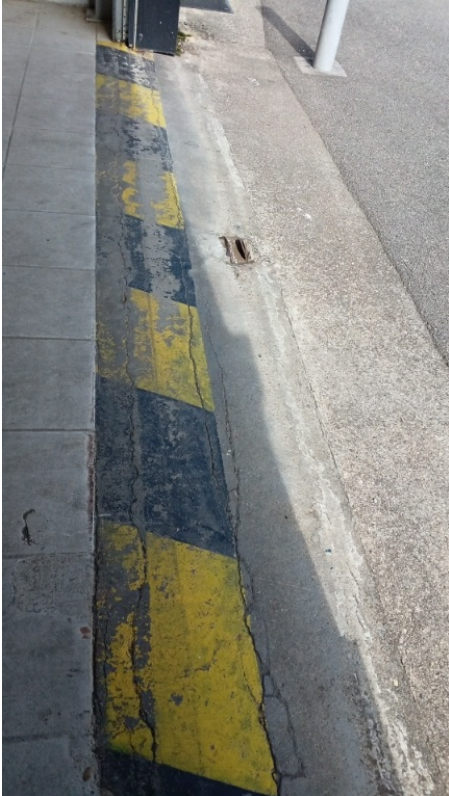
**Photo marquage au sol :**

**ANOMALIE SEC RID RAP VOR PAC COU COF PBA : Usure du marquage au sol , Feu clignotant à remplacer**

**Anomalie / composant autres : marquage au sol à revoir**

**Etat : Travaux obligatoires**

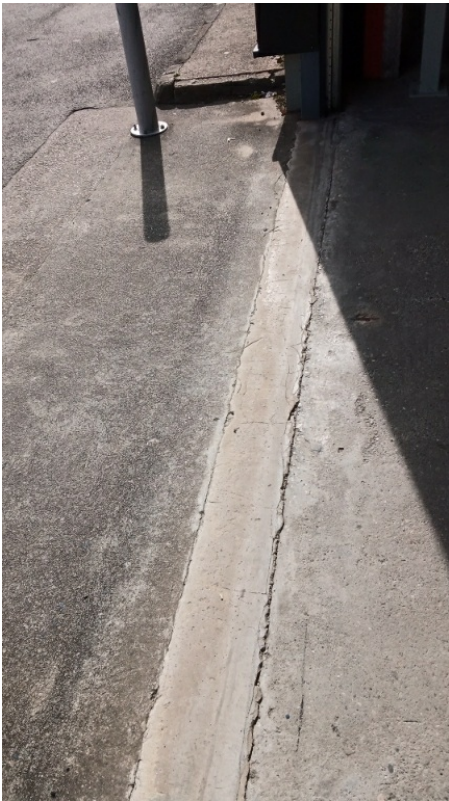
**Photo marquage au sol :**

**ANOMALIE SEC RID RAP VOR PAC COU COF PBA :** Marquage au sol à effectuer, Joint à remplacer

**Etat :** Travaux obligatoires

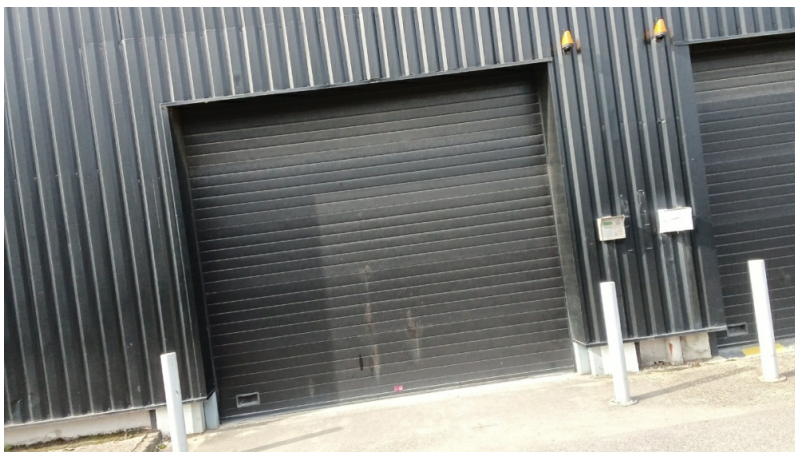
**Photo équipement :**

**Type de joint :** Vertical

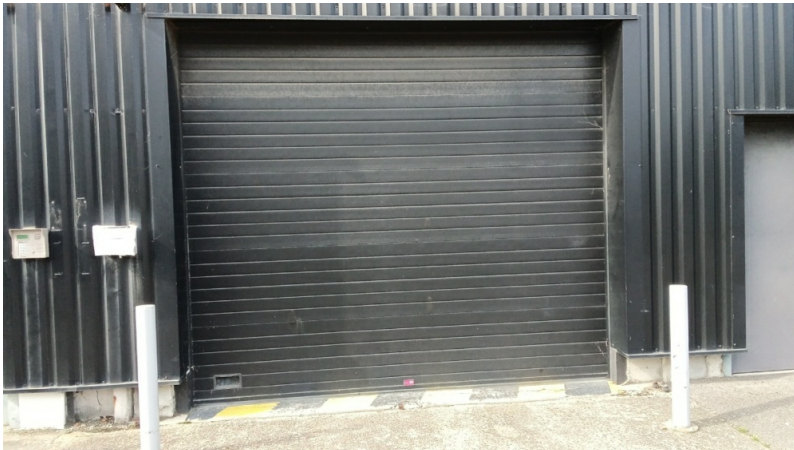
**Photo équipement :**

**Etat :** Rien à signaler le jour de la visite. Fonctionnement ok

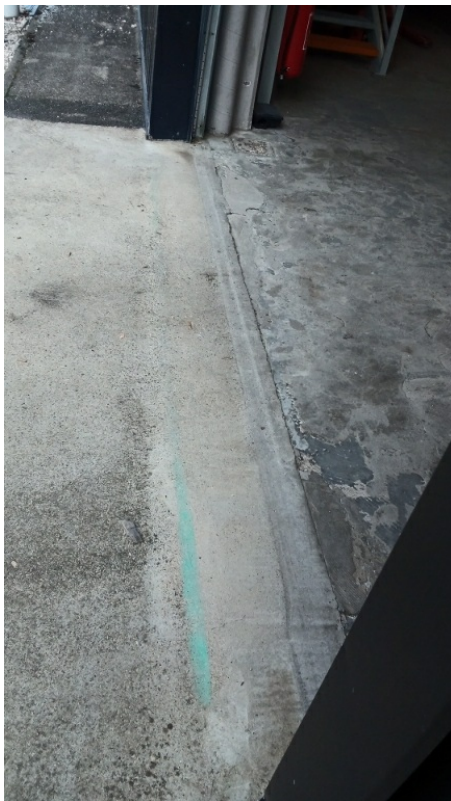
**Photo marquage au sol :**

**ANOMALIE SEC RID RAP VOR PAC COU COF PBA :** Marquage au sol à effectuer

**Etat :** Travaux obligatoires

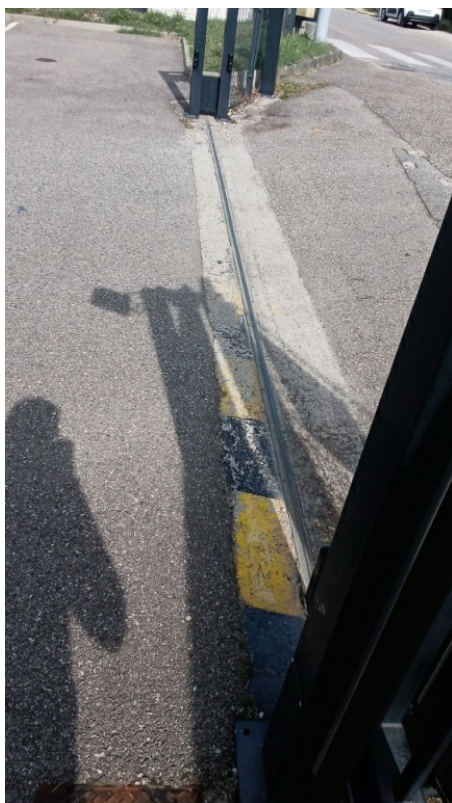
**photo marquage au sol :**

**Anomalie portails :** Usure du marquage au sol

**Etat :** Travaux obligatoires

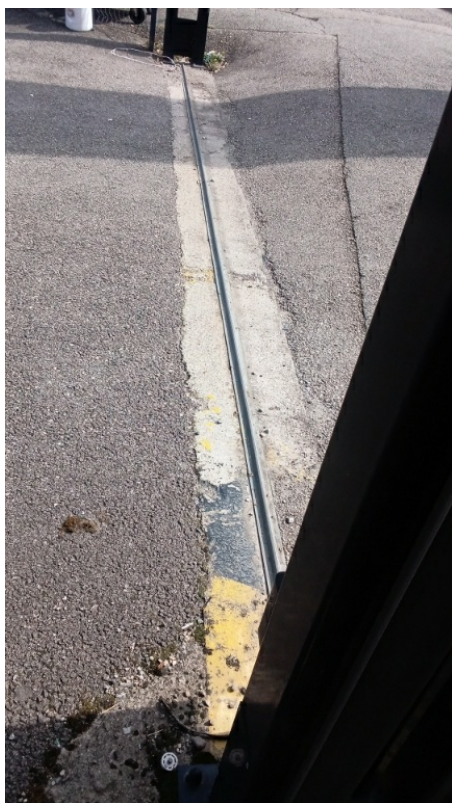
**photo marquage au sol :**

**Anomalie portails :** Usure du marquage au sol

**Etat :** Travaux obligatoires

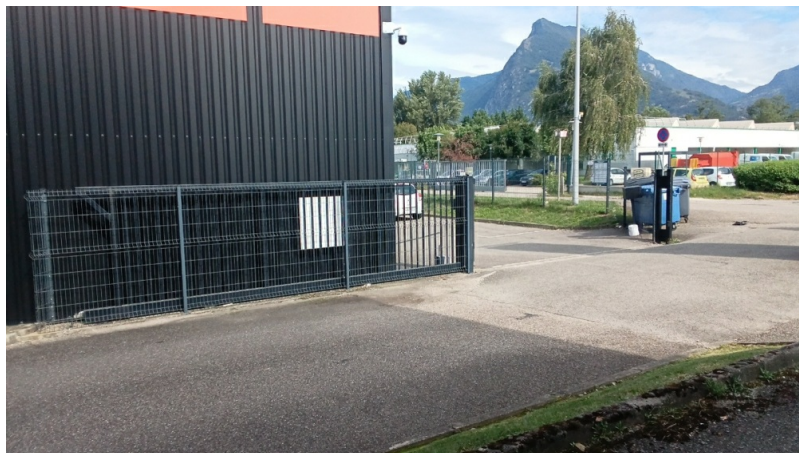
Photo équipement :

**Anomalie / composant autres :** grillage non conforme
