Visite maintenance MONTPELLIER

Date : 03/10/2024

Nom client : FRIGO TRANSPORTS 11 NARBONNE

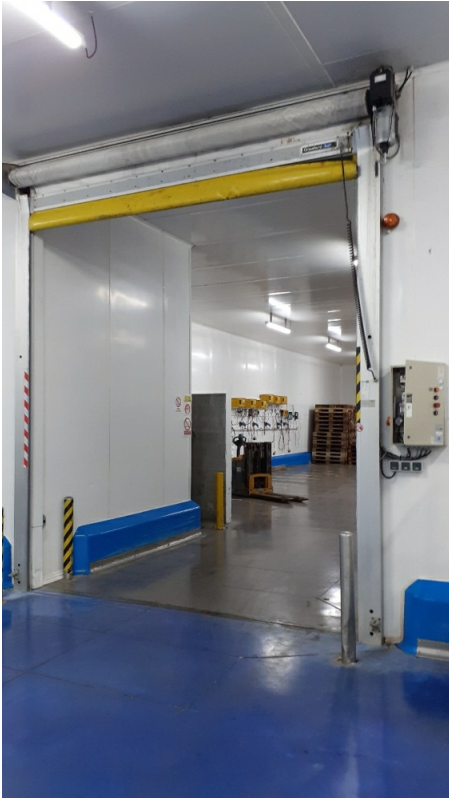
Photo équipement :

Anomalie / composant autres : en attente remplacement moteur

Etat : Equipement à l'arrêt le jour de la visite

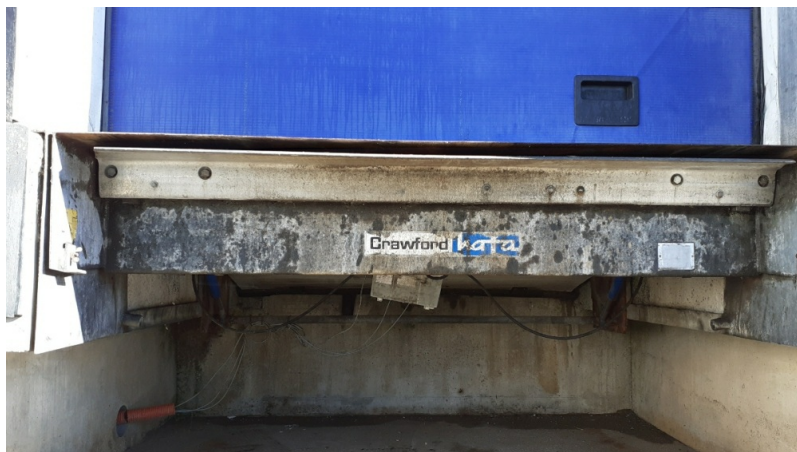
Photo équipement :

Liste anomalie NIV MIP PLQ : Groupe hydraulique à remplacer

Référence groupe : 2 verins plateau 1 vérin lèvre télescopique

Anomalie / composant autres : plaque illisible même ref que niv 5

Etat : Travaux à prévoir

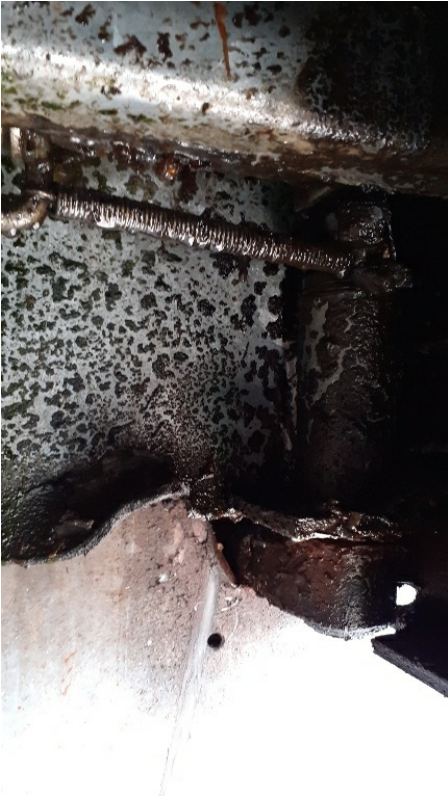
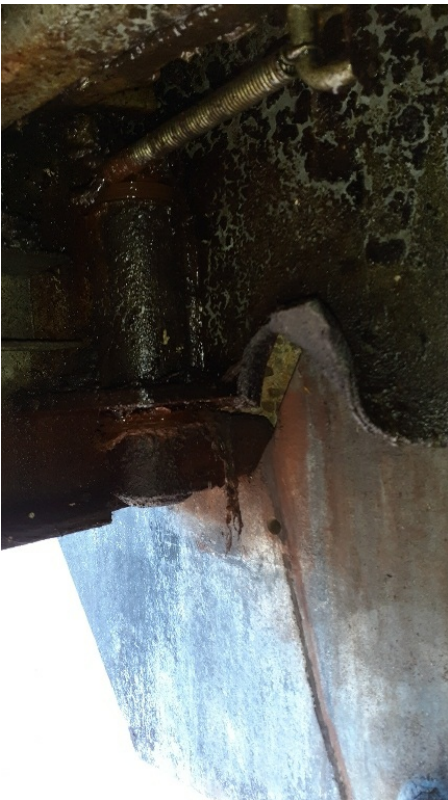
Photo déformation chassis :

Liste anomalie NIV MIP PLQ : Groupe hydraulique à remplacer, Déformation du châssis

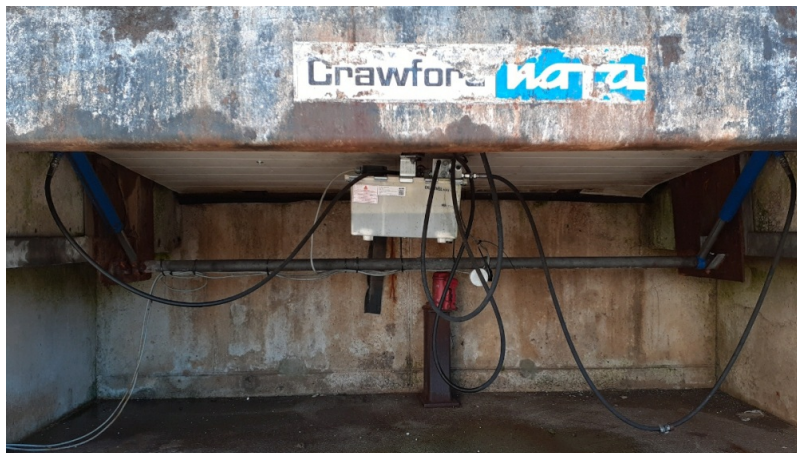
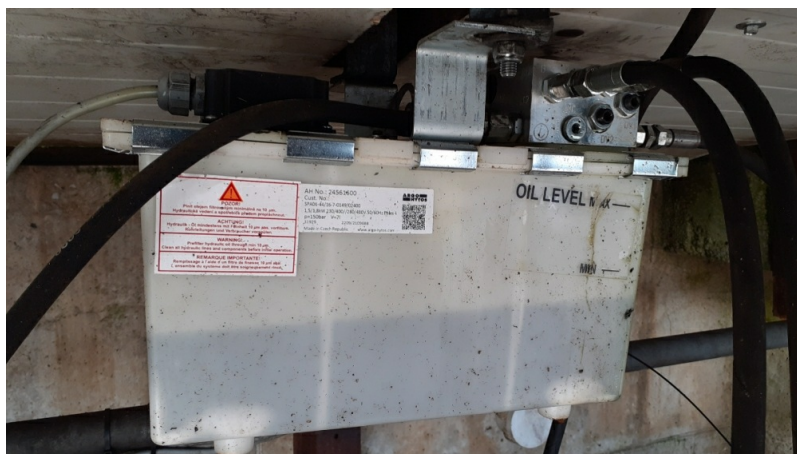
Photo équipement :

Référence groupe : AH NO 24561600

Anomalie / composant autres : fuite entre centrale et réservoir et doigt de blocage plateau hs

Etat : Travaux à prévoir

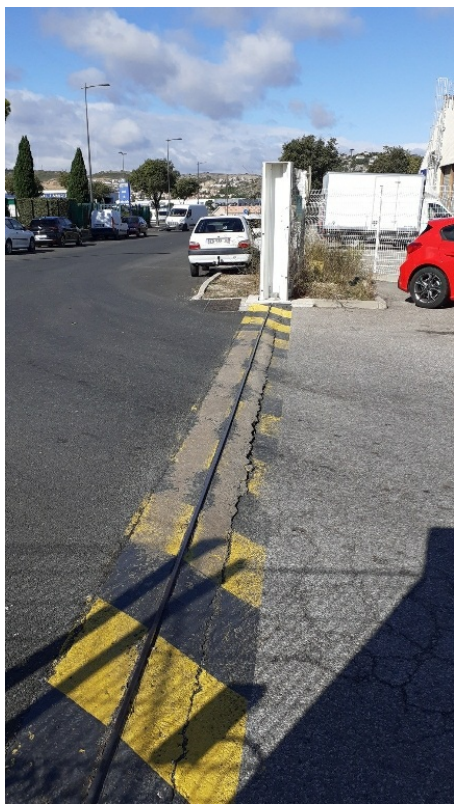
photo marquage au sol :

Anomalie portails : Usure du marquage au sol

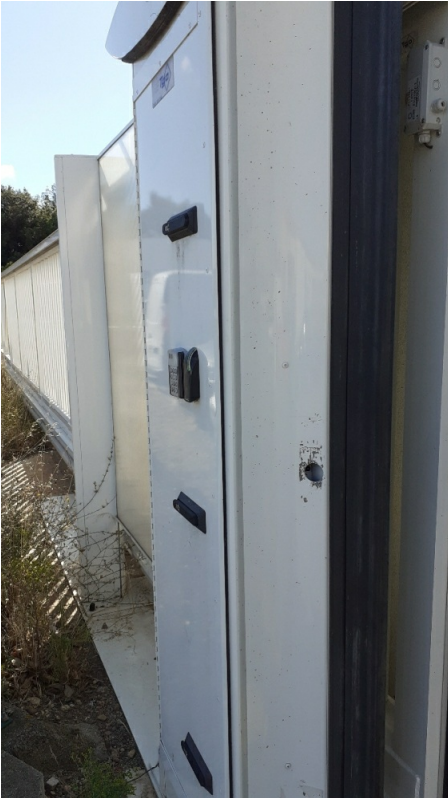
Photo équipement :

Etat : Equipement à l'arrêt le jour de la visite
