Etat des lieux Haut de france v2

NOM CLIENT : Renault agence Gruson

ville : Bully les mines

Numéro équipement : 001

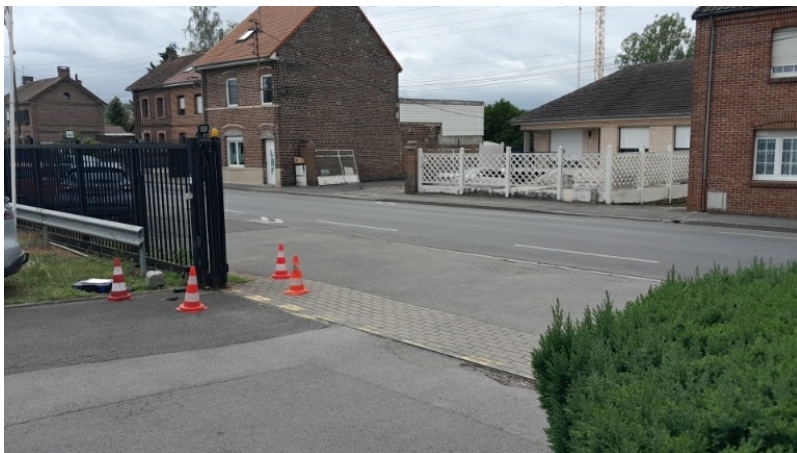
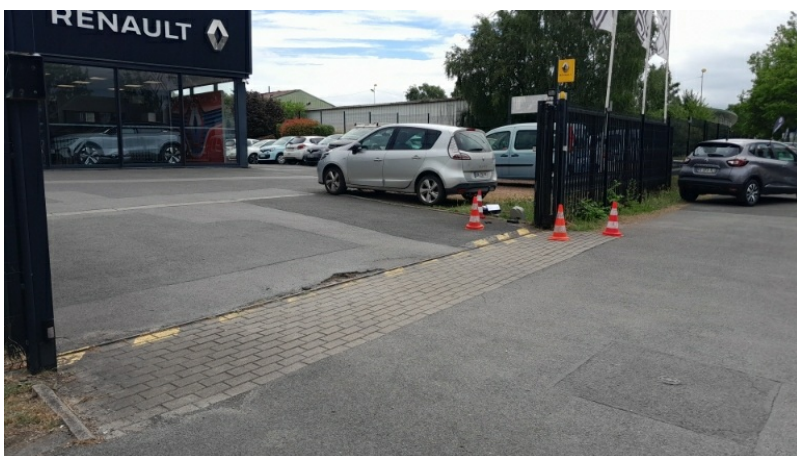
Photo :

Etat général équipement : Présence de partie en relief pouvant crée des zones de cisaillement , coincements, entraînements (serrure, poignée, élément décoratif, boîte au lettre..)

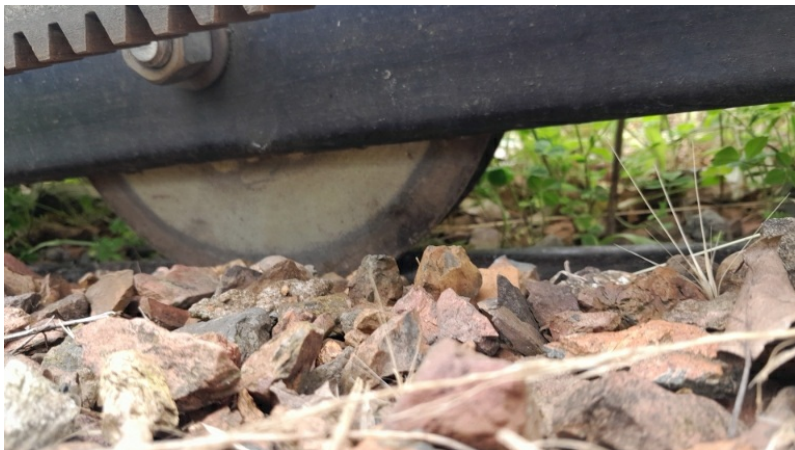
Photo espace entre rail et galet :

Espace inférieur ou égal à 8 mm entre rail et protection galets de roulement : Non satisfaisant

Distance entre le bas du portail et le rail inférieur ou le sol (en mm) : 60

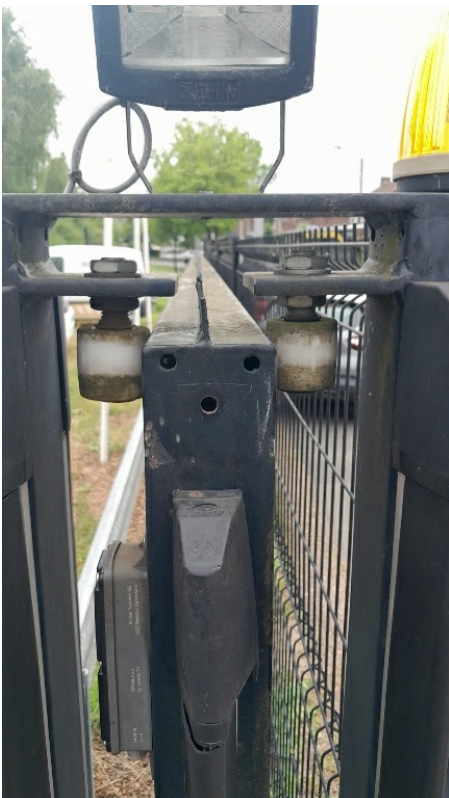
Photo galets guidage :

Espace entre le haut du portail et la platine des galets de guidage inférieur ou égal à 8mm : Non satisfaisant

Espace entre le vantail et les galets de guidage inférieur ou égal à 8mm : Satisfaisant

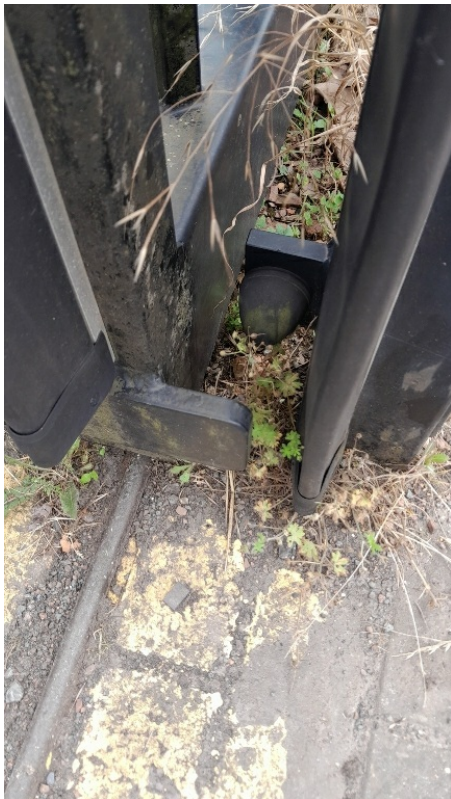
Photo butée avant :

Présence de la butée mécanique avant sur le VANTAIL : Oui

Présence de la butée mécanique arrière sur le VANTAIL : Non

Vérification de l'efficacité des butées en fonctionnement manuel : Non satisfaisant

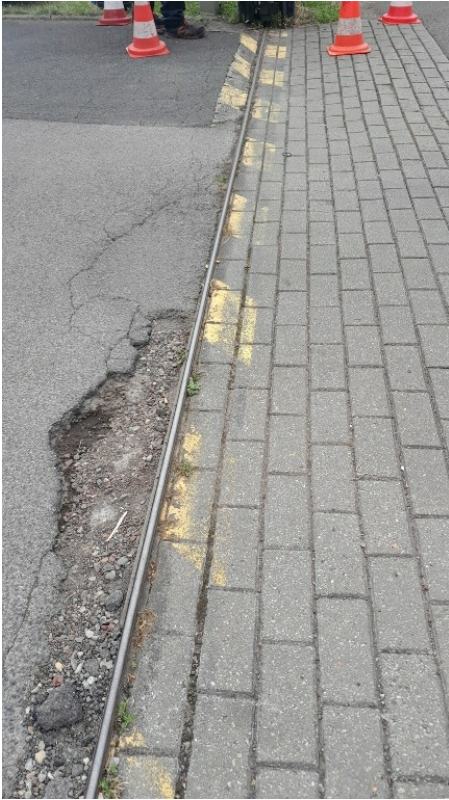
photo du seuil ou de la surélévation :

Seuil ou surélévation supérieur à 5mm ? : Oui

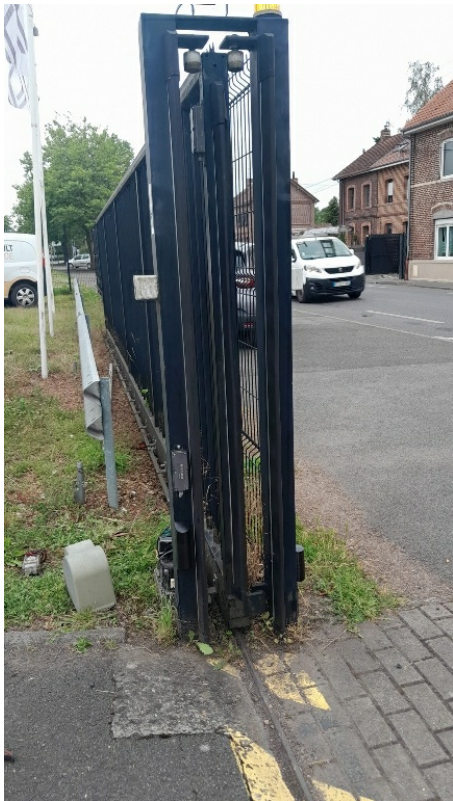
Photo général bord primaire :

Protection bord primaire : Palpeur non fonctionnel ou trop court

Protection bord secondaire : Aucun

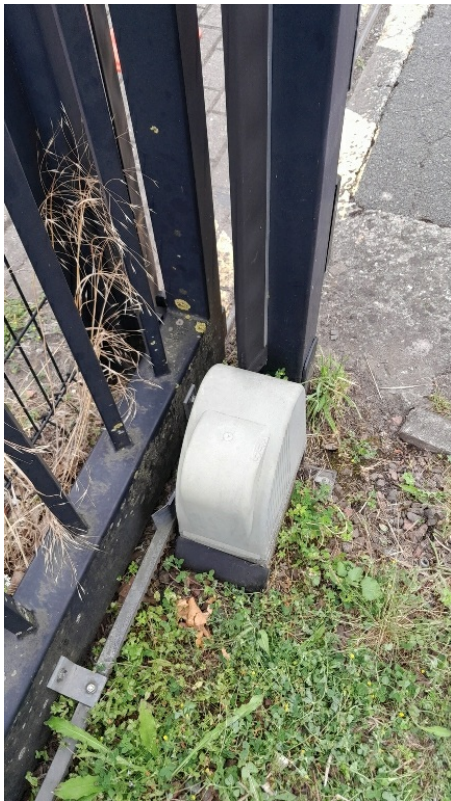
Photo moteur portail ouvert :

Protection des zones de cisaillement en M (moteur) : Non

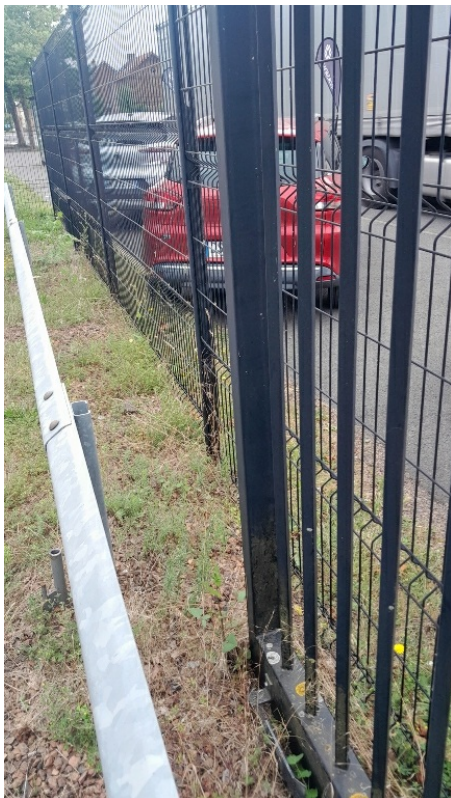
Photo zone d'écrasement :

Zone d'écrasement fin d'ouverture (distance inférieure à 500mm) : Non

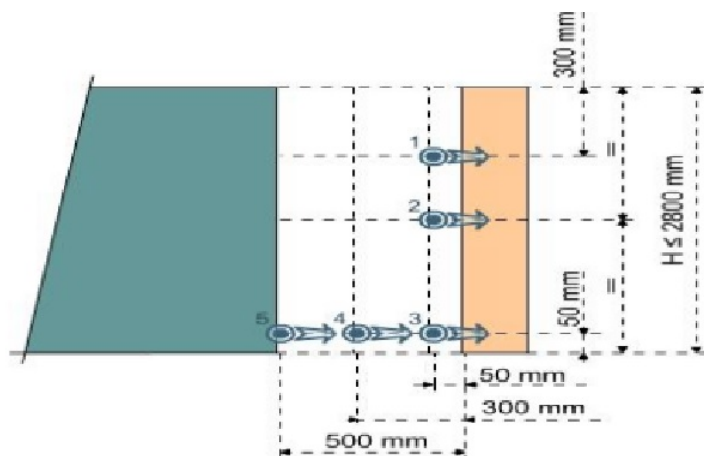
Figure 1 – Points de mesure sur site recommandés

Valeurs mesurées au point 1 : fd490n/fs559n/td0.080s/id97

Valeurs mesurées au point 2 : fd1834n/td0.991s
