# Visite maintenance GRENOBLE

**Date :** 23/09/2024

**Nom client :** LA TURBINE A SAVEURS

**ville :** ST ALBAN DE ROCHE

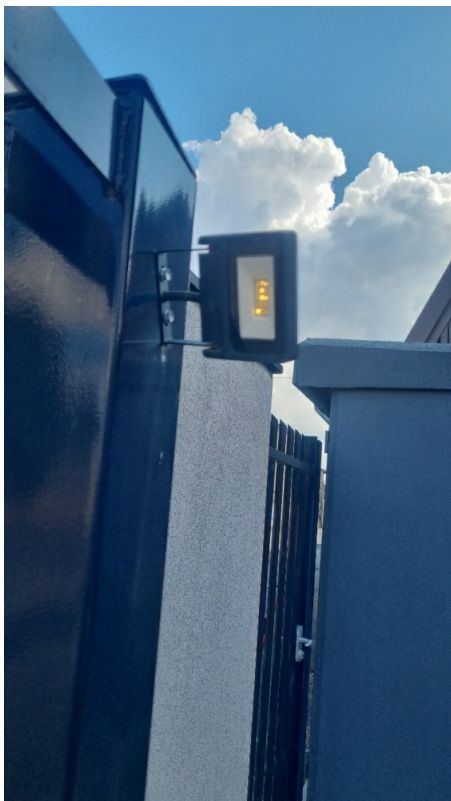
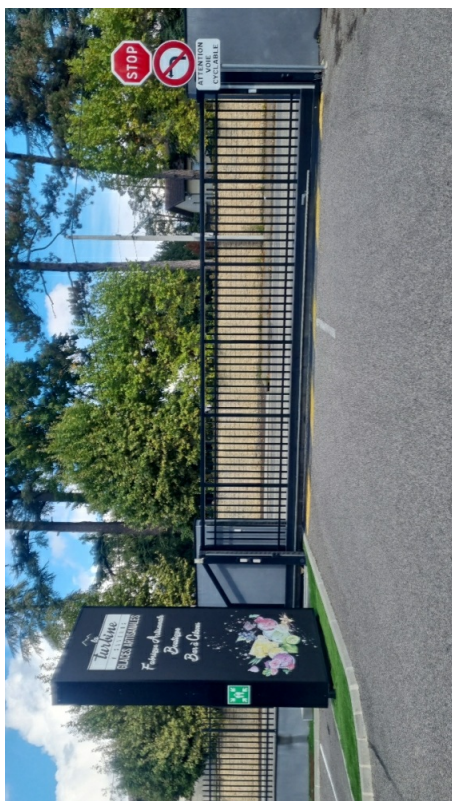
**Équipement :** PEX01

**Anomalie portails** : Eclairage de zone à remplacer

**Etat** : Travaux à prévoir

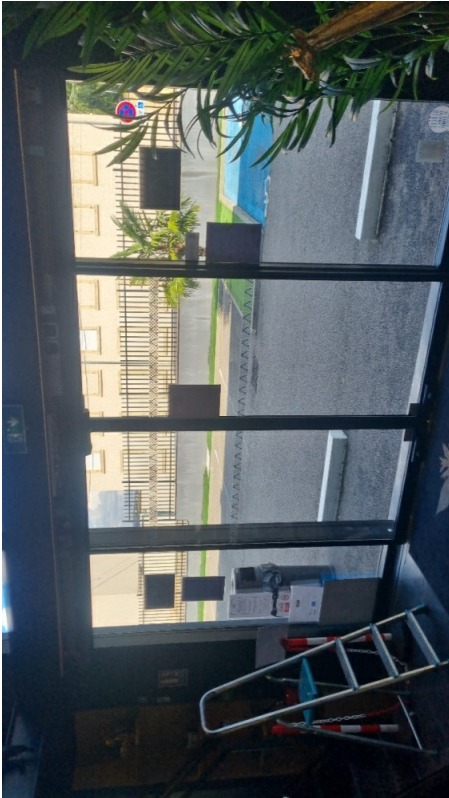
**Equipement** : PPV01

**Etat :** Rien à signaler le jour de la visite. Fonctionnement ok

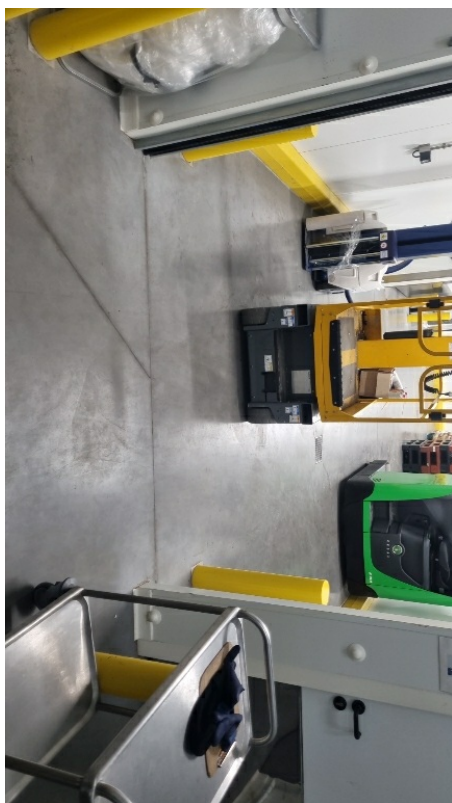
Photo marquage au sol :

ANOMALIE SEC RID RAP VOR PAC COU COF PBA : Marquage au sol à effectuer

**Etat :** Travaux à prévoir

Longueur marquage au sol : 2000
