# Visite maintenance GRENOBLE

**Nom client :** GAP PLASTOMERE

**ville :** MONTELIMAR

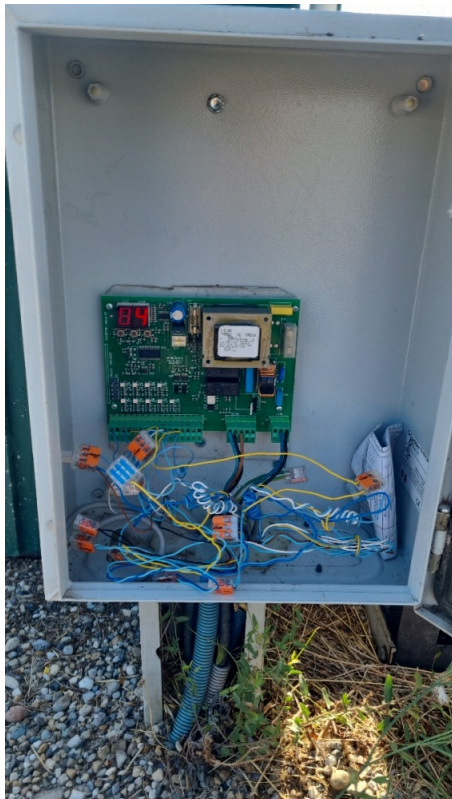
Photo équipement :

**Anomalie / composant autres :** Les deux palpeurs embarqués ne fonctionnent pas ainsi que les palper à l'ouverture ne fonctionne pas la cellule extérieure ne fonctionne pas il n'y a pas d'éclairage de zone  
Solution pour éviter tous les palper Grillagé les deux portails

**Etat :** Travaux obligatoires

**Temps de travail estimé pour la remise en état de l'équipement :** 1 jour 2 techniciens
