# Visite maintenance GRENOBLE

**Date :** 17/09/2024

**Nom client :** FG INOX

**ville :** ST QUENTIN FALLAVIER

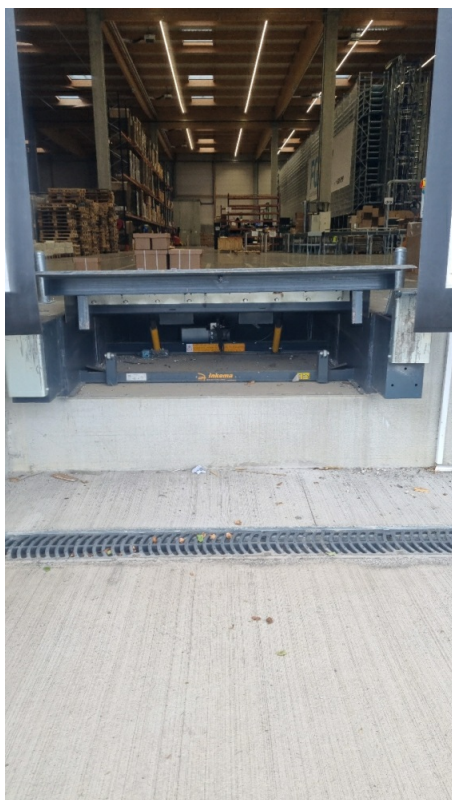
**Photo équipement :**

**Etat :** Rien à signaler le jour de la visite. Fonctionnement ok

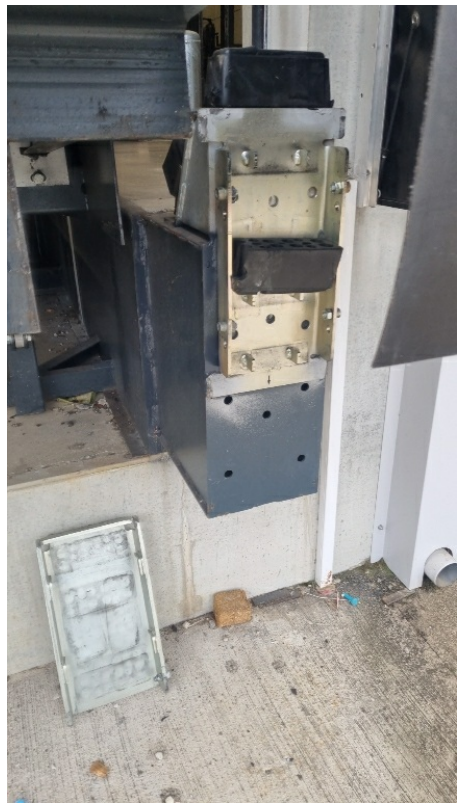
**Photo butoir :**

**Liste anomalie NIV MIP PLQ : Butoir droit à remplacer**

**Modèle butoir : voir photo**

**Etat :** Travaux à prévoir

**Temps de travail estimé pour la remise en état de l'équipement :** 1 jour

**Hauteur de nacelle nécessaire pour les travaux :** Pas de nacelle

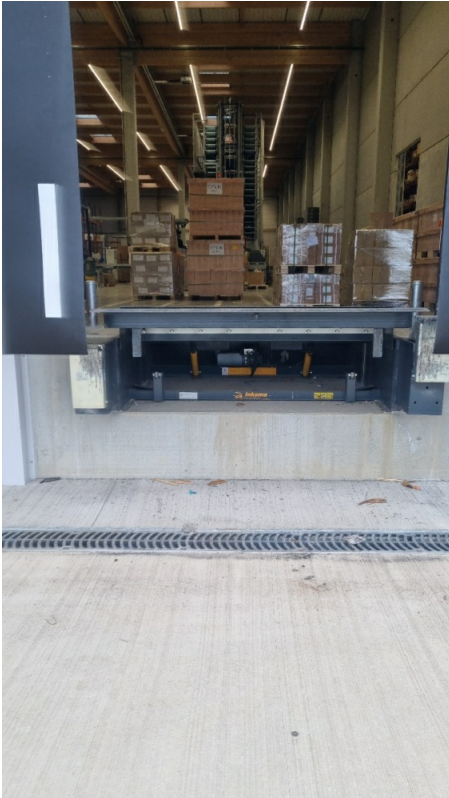
**Photo équipement :**

**Etat :** Rien à signaler le jour de la visite. Fonctionnement ok

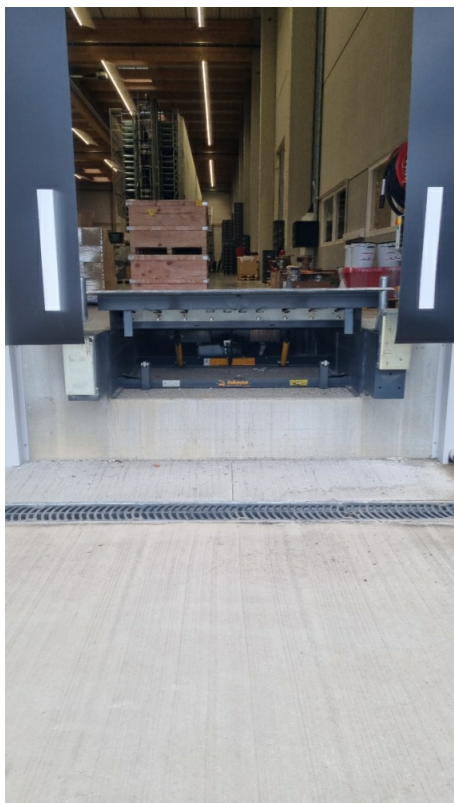
Photo équipement :

Etat : Rien à signaler le jour de la visite. Fonctionnement ok

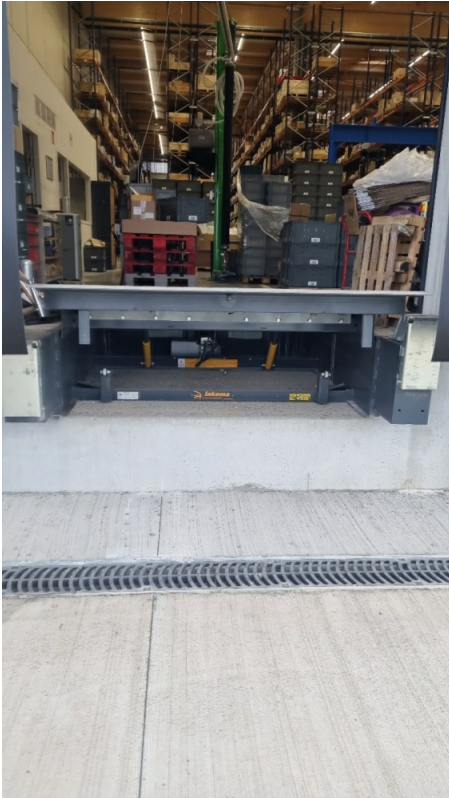
**Photo équipement :**

**Etat :** Rien à signaler le jour de la visite. Fonctionnement ok

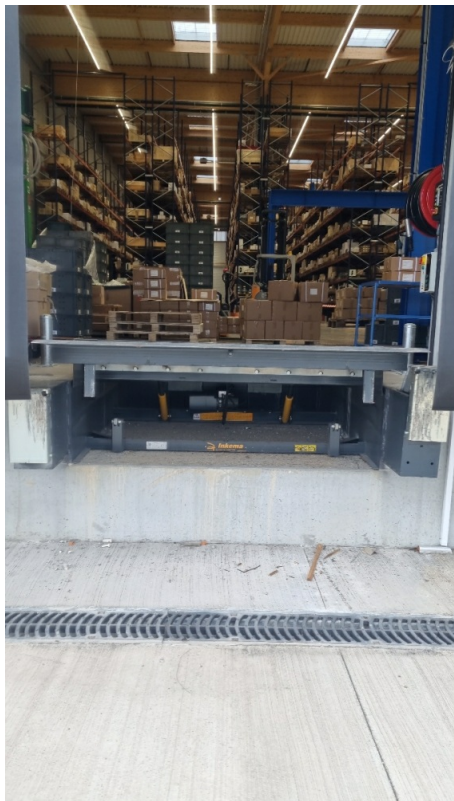
Photo équipement :

Etat : Rien à signaler le jour de la visite. Fonctionnement ok

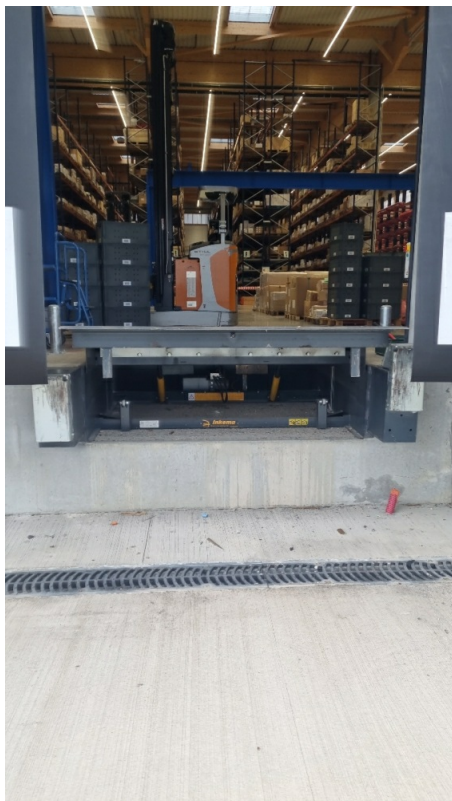
**Photo équipement :**

**Etat :** Rien à signaler le jour de la visite. Fonctionnement ok
