Visite maintenance MONTPELLIER

Date de réponse : 03/10/2024 11:50:40

Nom client : FRIGO TRANSPORTS 11 NARBONNE

ville : NARBONNE

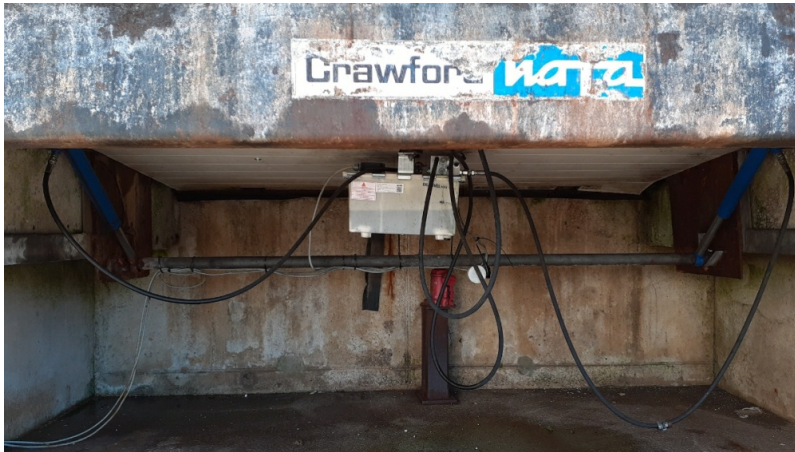
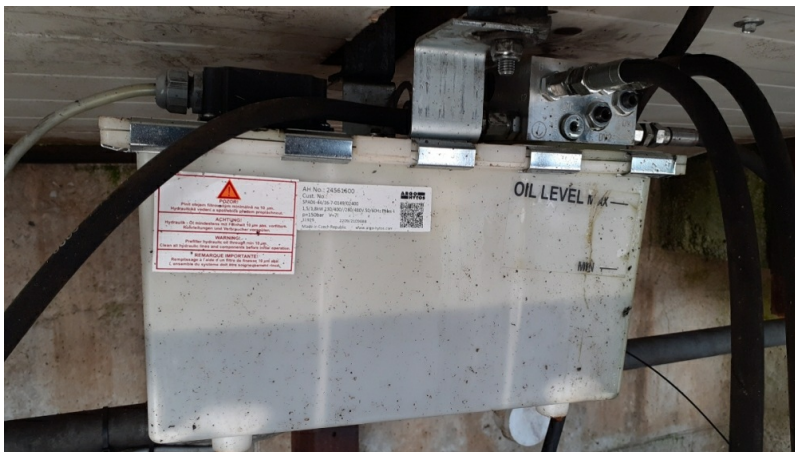
Equipement : NIV02

Liste anomalie NIV MIP PLQ : Groupe hydraulique à remplacer, Déformation du châssis

Anomalie / composant autres : fuite entre centrale et réservoir et doigt de blocage plateau hs

Etat : Travaux à prévoir

Temps de travail estimé pour la remise en état de l'équipement : 4

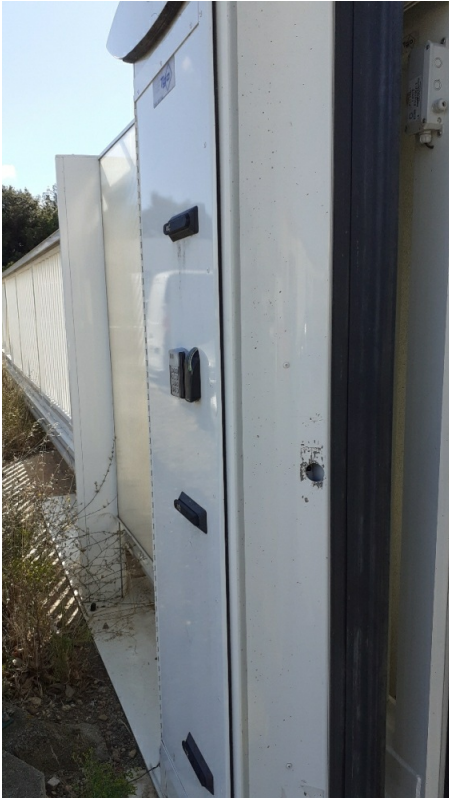
Equipement : PEX01

Etat : Equipement à l'arrêt le jour de la visite
