Visite maintenance GRENOBLE

Nom client : KP1

ville : ST EGREVE

PARC SOUS CONTRAT

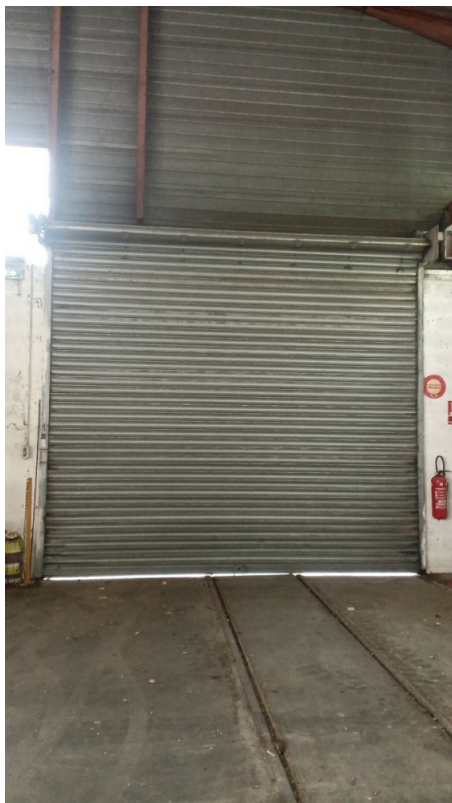
Equipement : RID01

Etat : Rien à signaler le jour de la visite. Fonctionnement ok
