# Visite maintenance MONTPELLIER

**Date :** 19/09/2024

**Nom client :** COLAS

**ville :** SAINT JEAN DE VEDAS

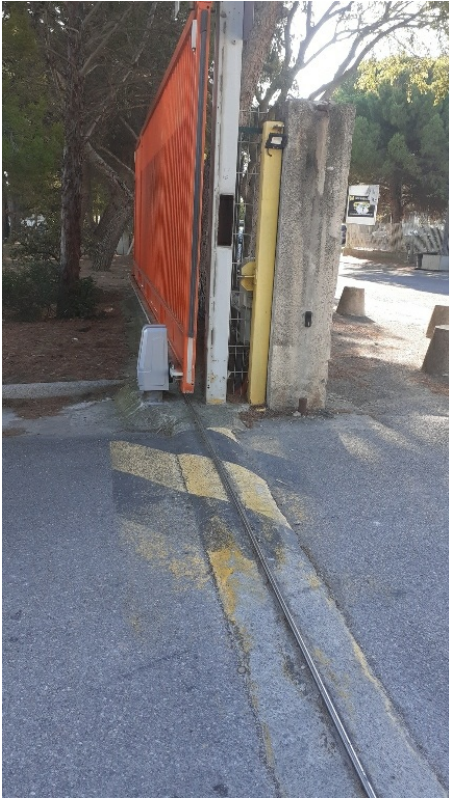
**photo marquage au sol :**

**Anomalie portails : Feu clignotant à remplacer, Eclairage de zone à remplacer, Usure du marquage au sol, Barre palpeuse à remplacer**

**Anomalie / composant autres : manque 30 cm parti basse du palpeur embarqué sécurités fermeture**

**Etat : Travaux obligatoires**

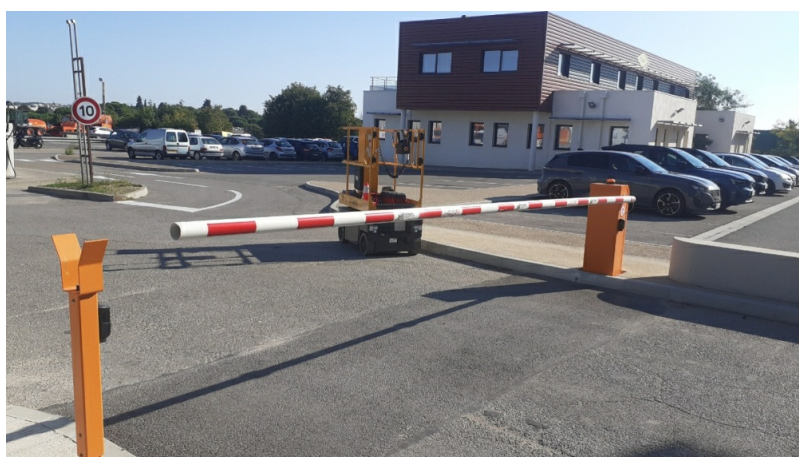
**Photo équipement :**

**Anomalie / composant autres :** marquage à faire , lisse trop courte n,atteind pas le poteau de réception LG 6150 avec 6 feux led clignotants

**Etat :** Travaux obligatoires

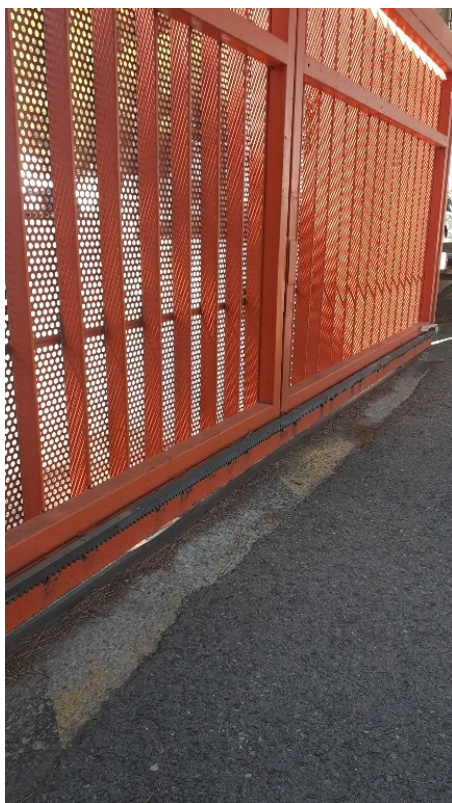
**photo marquage au sol** :

**Anomalie portails** : Barre palpeuse à remplacer, Eclairage de zone à remplacer, Usure du marquage au sol

**Modèle barre palpeuse** : mécanique , sécurité à l'ouverture, LG 1400

**Etat :** Travaux obligatoires

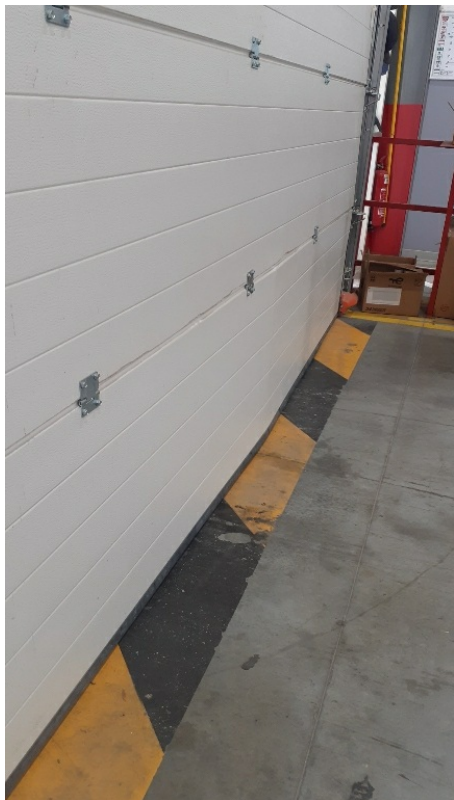
Photo choc tablier :

ANOMALIE SEC RID RAP VOR PAC COU COF PBA : Traces de choc sur le tablier ne gênant pas le bon fonctionnement

Localisation choc tablier : Panneau bas

**Etat :** Travaux à prévoir
