# Visite maintenance MONTPELLIER

**Nom client :** LAPEYRE ALES

**ville :** ALES

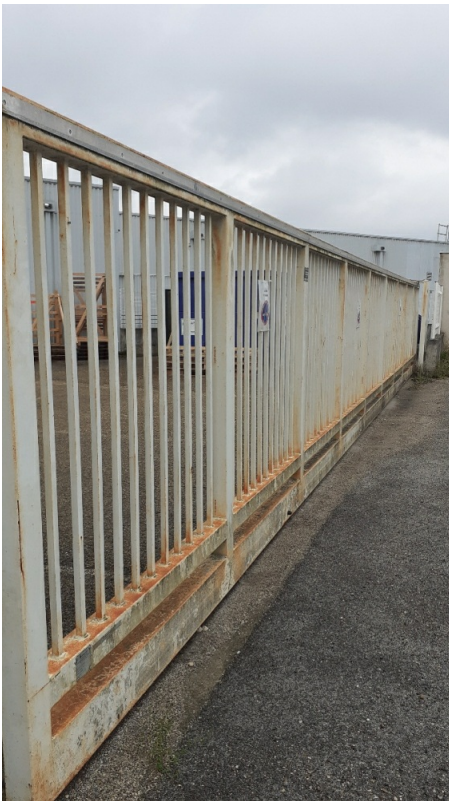
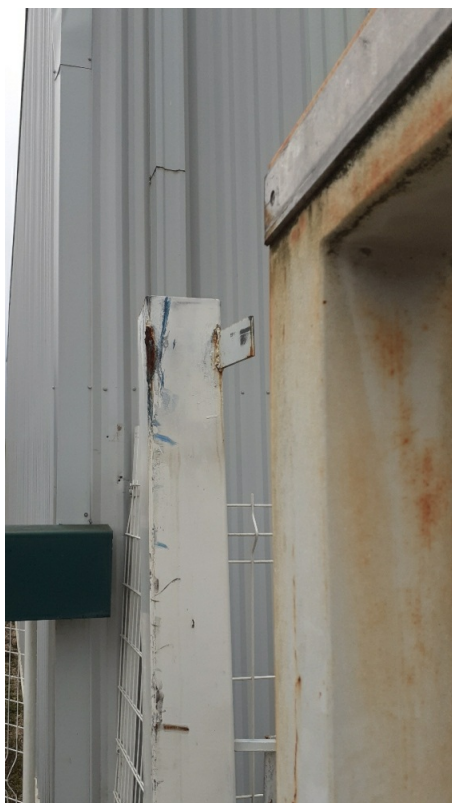
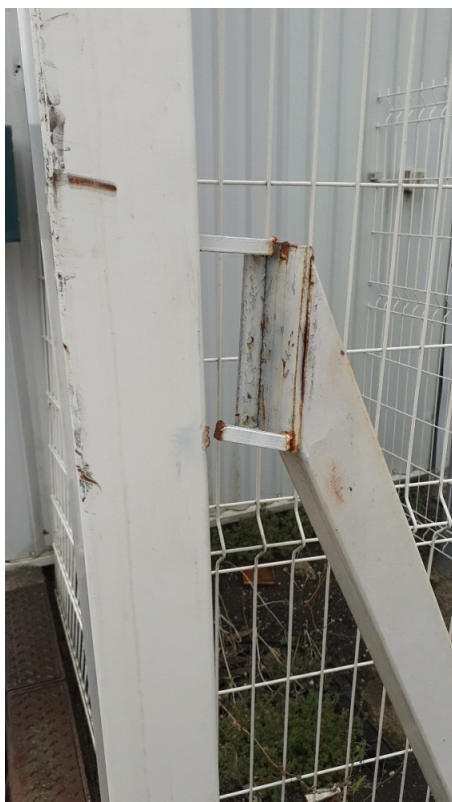
**Equipement :** PMO01

**Anomalie portails :** Poteau de réception à remplacer

**Anomalie / composant autres :** manque fer plat haut de poteau de réception voir photos

**Etat :** Travaux obligatoires

**Temps de travail estimé pour la remise en état de l'équipement :** 2h

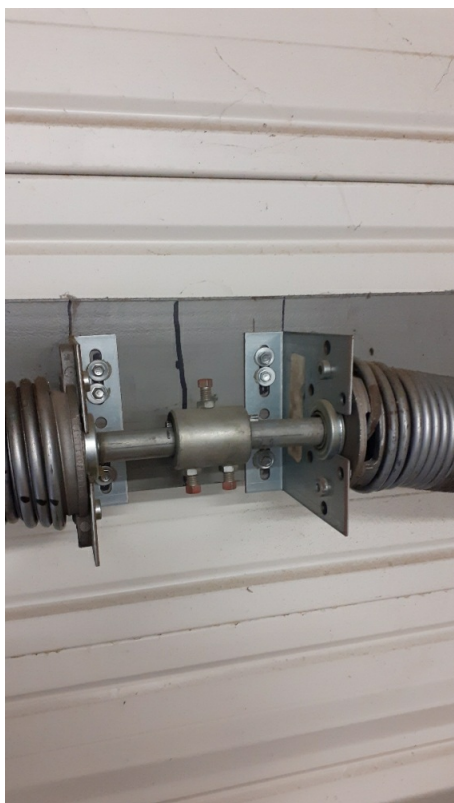
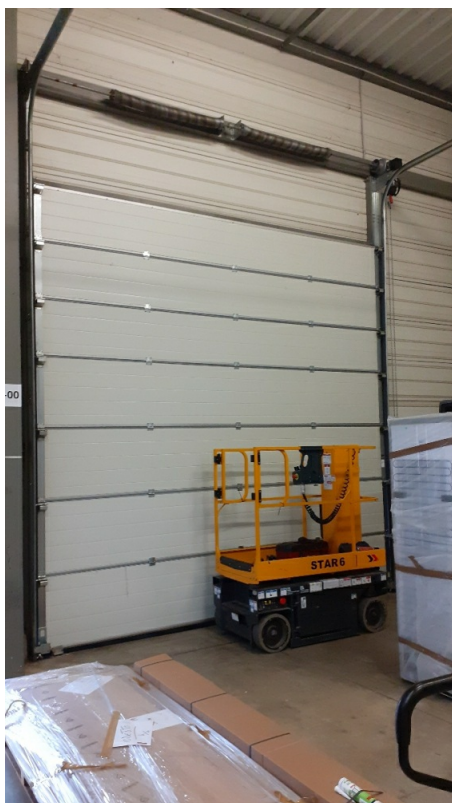
**Equipement** : SEC01

ANOMALIE SEC RID RAP VOR PAC COU COF PBA : Parachute à remplacer

Anomalie / composant autres : manque 2 parachutes ressorts voir photos

Etat : Travaux obligatoires

Temps de travail estimé pour la remise en état de l'équipement : 4h

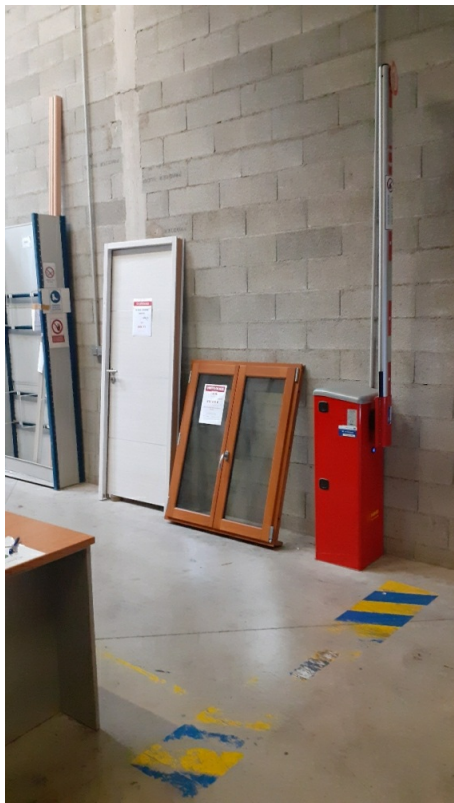
**Equipement** : BLE01

Etat : Equipement à l'arrêt le jour de la visite

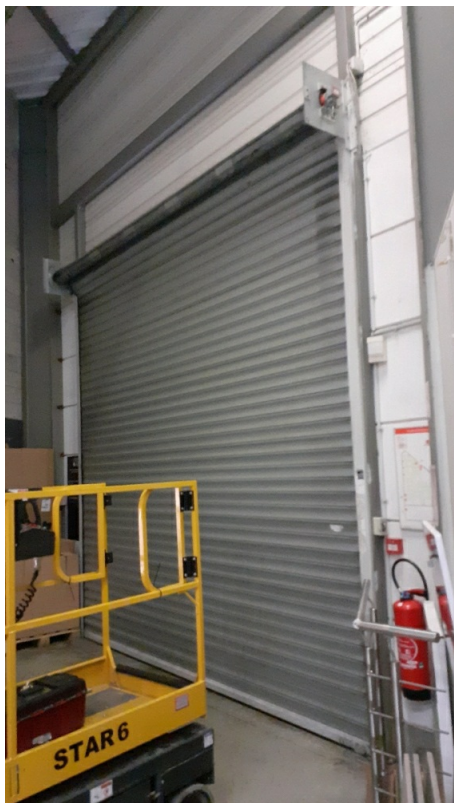
Equipement : RID01

**Etat :** Rien à signaler le jour de la visite. Fonctionnement ok
