Visite maintenance MONTPELLIER

Date : 03/09/2024

Nom client : (SUPER U MONTARNAUD)

ville : MONTARNAUD

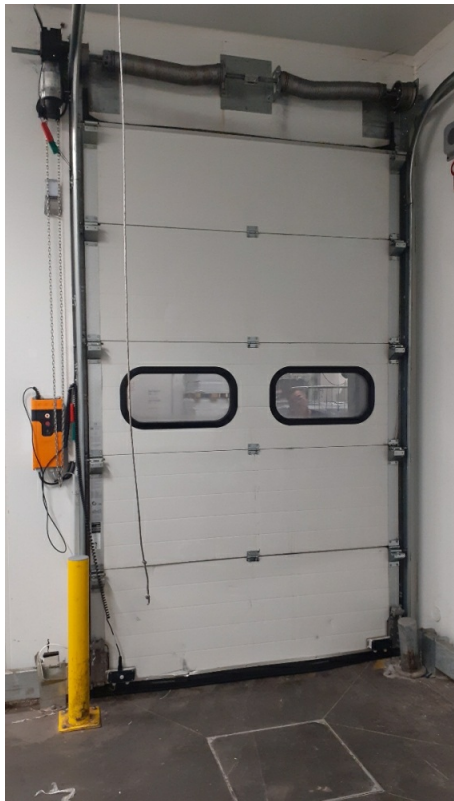
Photo équipement :

ANOMALIE SEC RID RAP VOR PAC COU COF PBA : Panneaux à remplacer

Etat : Travaux à prévoir

Temps de travail estimé pour la remise en état de l'équipement : 2h
