Visite maintenance MONTPELLIER

Date de réponse : 26/09/2024 11:06:32

Nom client : LAPEYRE ALES

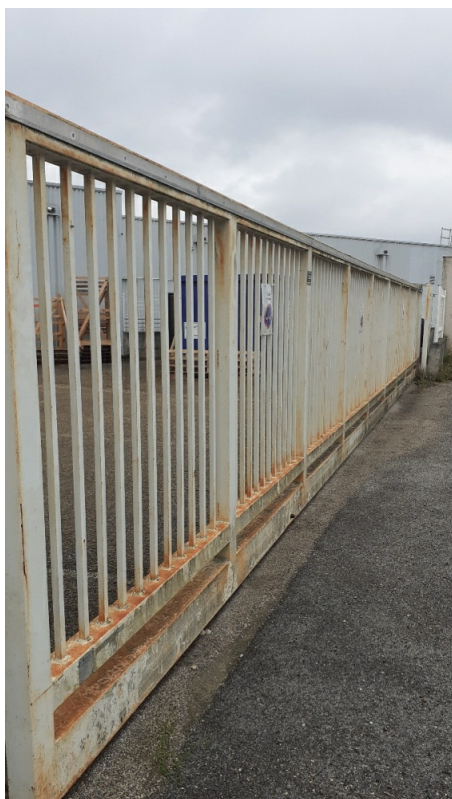
Equipement : PMO01

Anomalie portails : Poteau de réception à remplacer

Anomalie / composant autres : manque fer plat haut de poteau de réception voir photos

Etat : Travaux obligatoires

Temps de travail estimé pour la remise en état de l'équipement : 2h

Hauteur de nacelle nécessaire pour les travaux : Pas de nacelle
