# Visite maintenance GRENOBLE

**Date de réponse :** 03/09/2024 10:56:07

**Nom client :** GAP PLASTOMERE

**ville :** MONTELIMAR

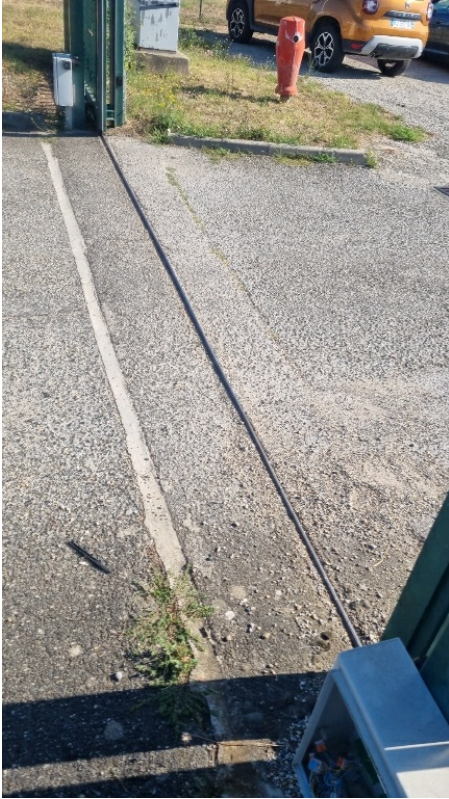
**photo marquage au sol :**

**Anomalie portails :** Marquage au sol à réaliser

**Longueur marquage au sol :** 6000

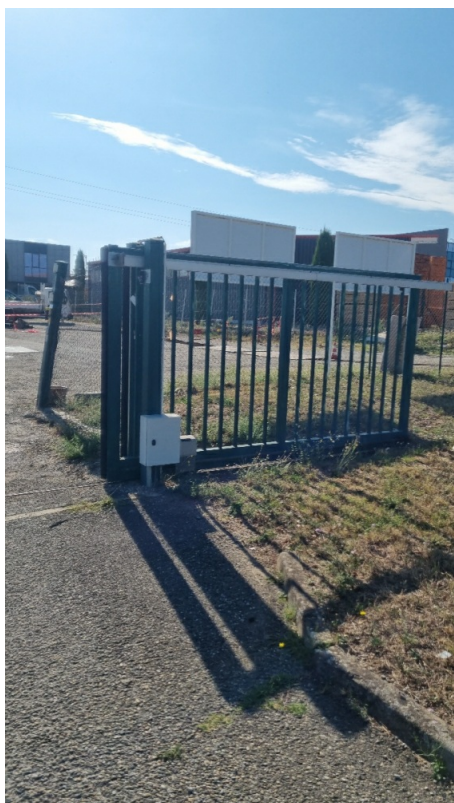
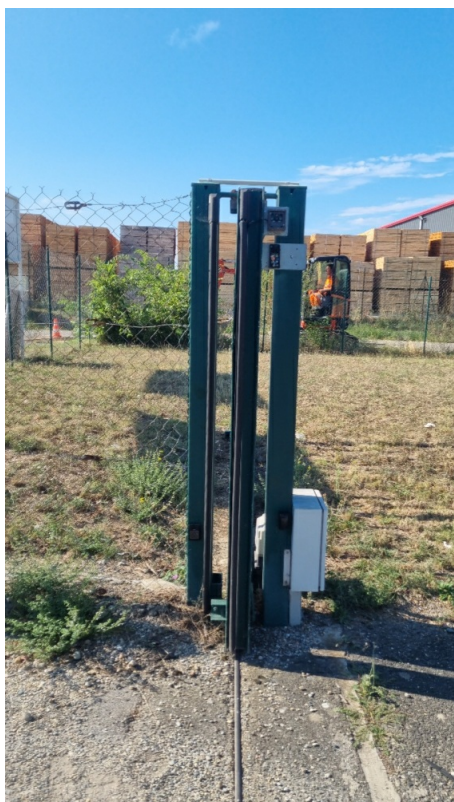
**Photo équipement :**

**Anomalie / composant autres :** Les deux palpeurs embarqués ne fonctionnent pas ainsi que les palper à l'ouverture ne fonctionne pas la cellule extérieure ne fonctionne pas il n'y a pas d'éclairage de zone  
Solution pour éviter tous les palper Grillagé les deux portails

**Etat :** Travaux obligatoires

**Temps de travail estimé pour la remise en état de l'équipement :** 1 jour 2 techniciens
