# Visite maintenance GRENOBLE

**Nom client :** BODYCOTE VOREPPE

**ville :** VOREPPE

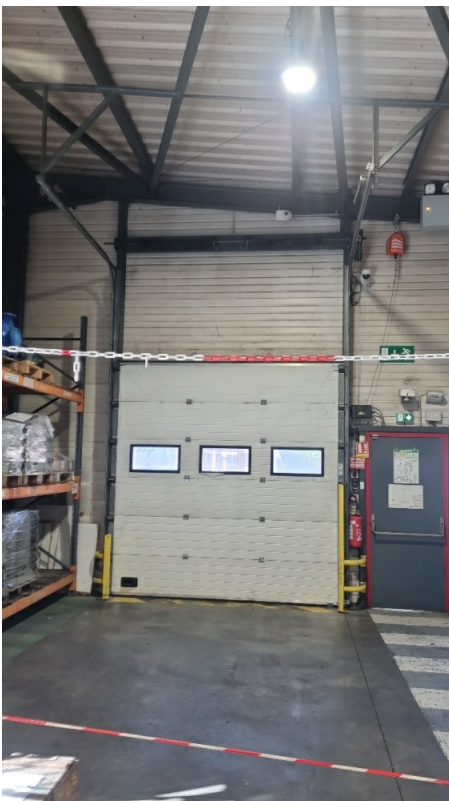
**Photo équipement :**

**Equipement :** SEC02

**NATURE :** Porte sectionnelle

**ANOMALIE SEC RID RAP VOR PAC COU COF PBA :** Hublots à remplacer

**Nombre de hublot à remplacer :** 1

**Rangée Hublot :** 2

**Largeur hublot :** 68

**Hauteur hublot :** 37

**Etat :** Travaux à prévoir

**Temps de travail estimé pour la remise en état de l'équipement :** 3h

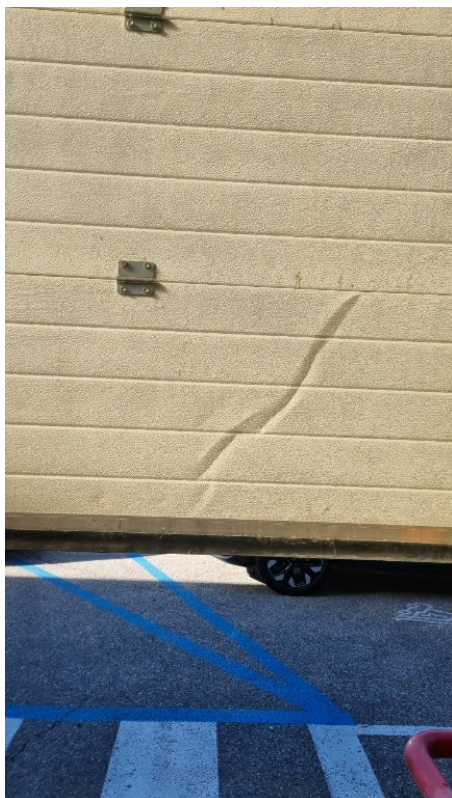
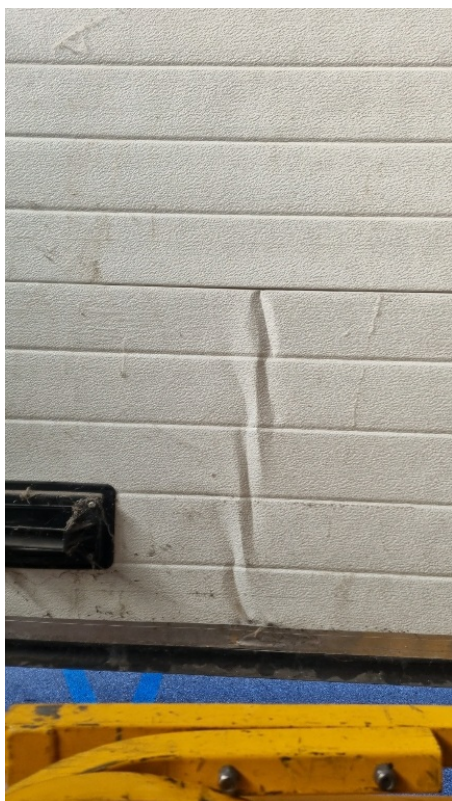
**Photo choc tablier :**

**Equipement :** SEC01

**ANOMALIE SEC RID RAP VOR PAC COU COF PBA :** Traces de choc sur le tablier ne gênant pas le bon fonctionnement

**Localisation choc tablier :** Panneau bas

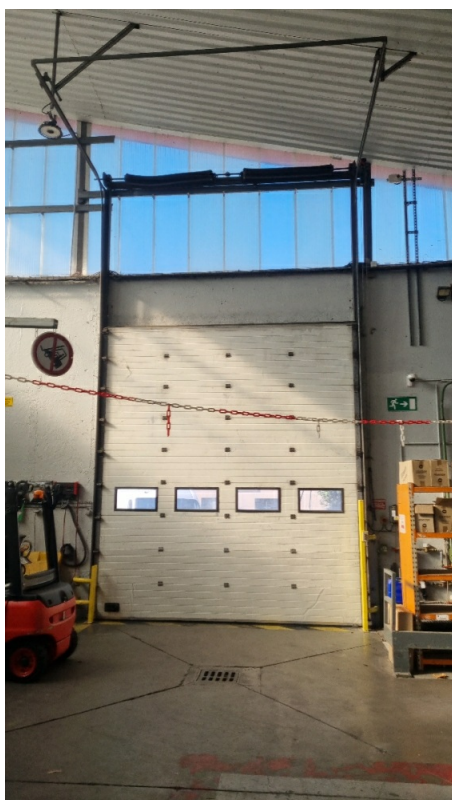
**Photo équipement :**

**Etat :** Rien à signaler le jour de la visite. Fonctionnement ok
