# Visite maintenance GRENOBLE

**Nom client :** AELLO

**ville :** ST QUENTIN FALLAVIER

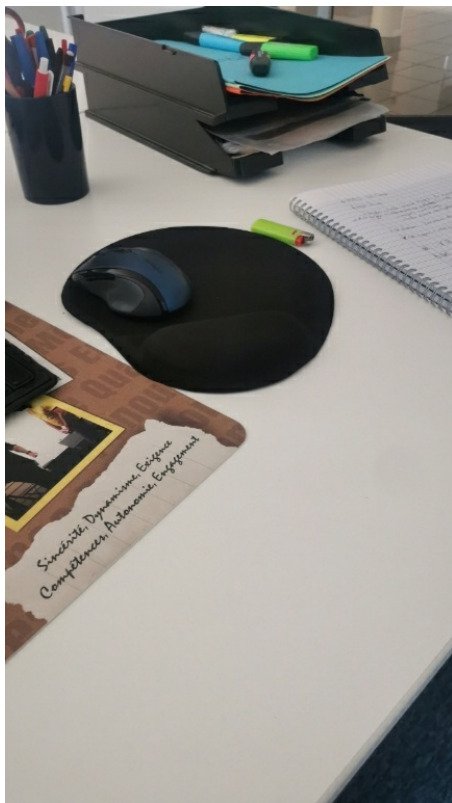
**Equipement :** NIV02

**Liste anomalie NIV MIP PLQ :** Plaque à remplacer

**Photo déformation plaque :**

**Etat :** Rien à signaler le jour de la visite. Fonctionnement ok

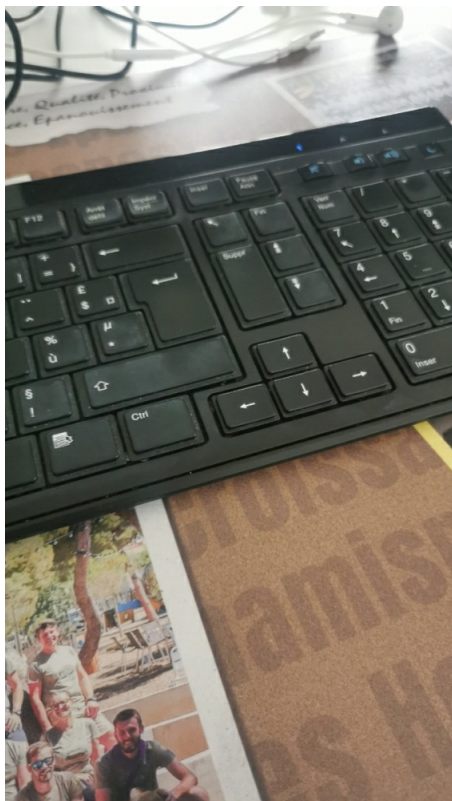
**Equipement :** NIV06

**Etat :** Travaux obligatoires

**Temps de travail estimé pour la remise en état de l'équipement :** 2

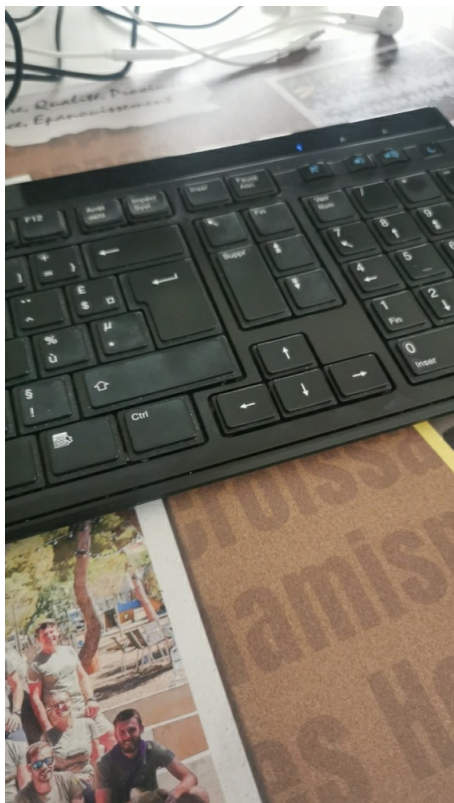
**Equipement :** SEC01

**Etat :** Travaux à prévoir

**Temps de travail estimé pour la remise en état de l'équipement :** 4

**Hauteur de nacelle nécessaire pour les travaux :** 8 M
