# Visite maintenance GRENOBLE

**Date :** 18/10/2024

**Nom client :** SMG DC ECHIROLLES

**ville :** ECHIROLLES

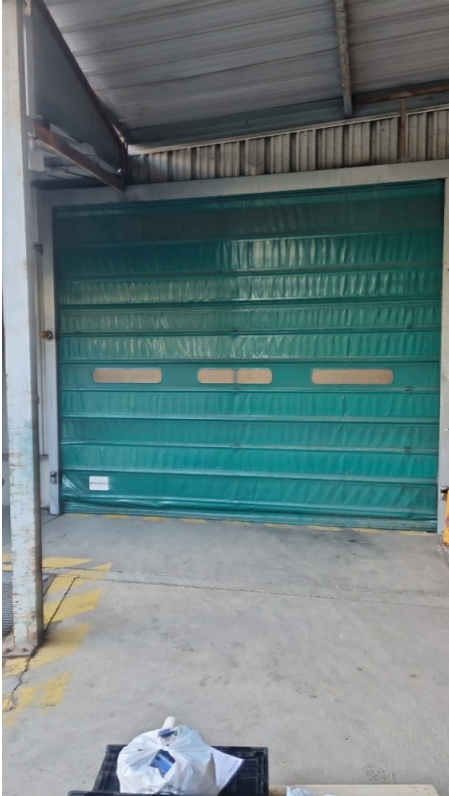
**Equipement :** RAP04

**Etat :** Rien à signaler le jour de la visite. Fonctionnement ok

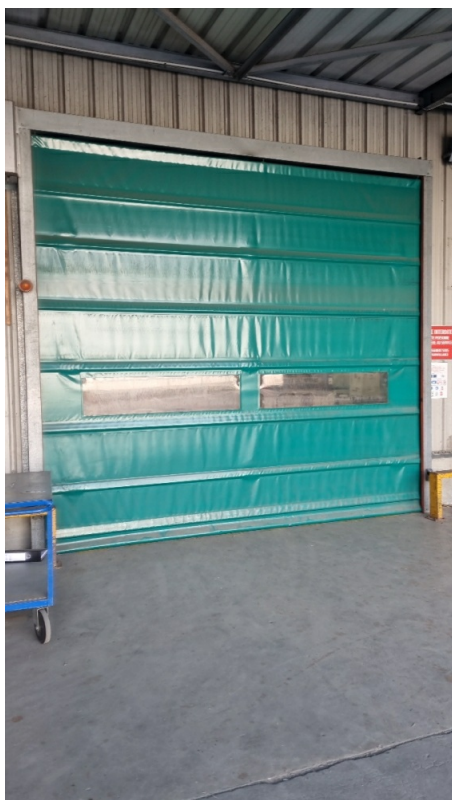
**Équipement :** RAP06

**Etat :** Rien à signaler le jour de la visite. Fonctionnement ok

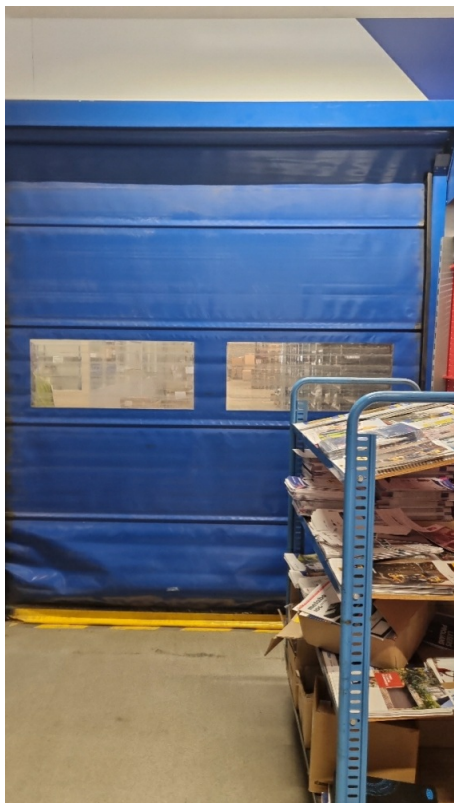
**Equipement** : RAP02

Etat : Rien à signaler le jour de la visite. Fonctionnement ok

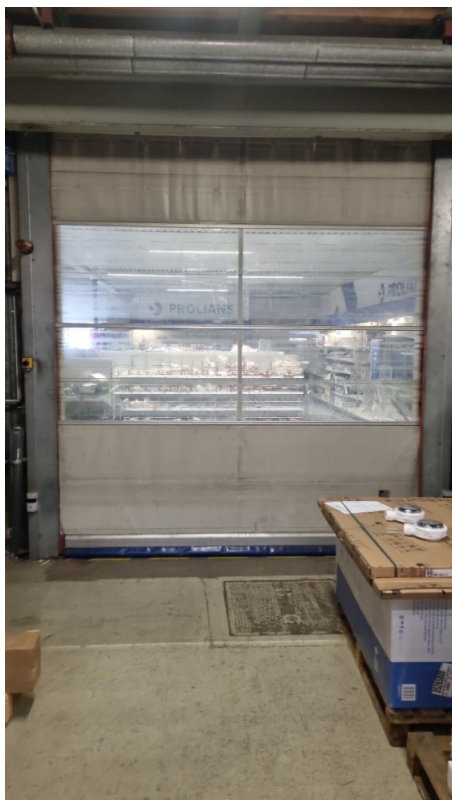
**Equipement** : RAP03

**Etat** : Rien à signaler le jour de la visite. Fonctionnement ok

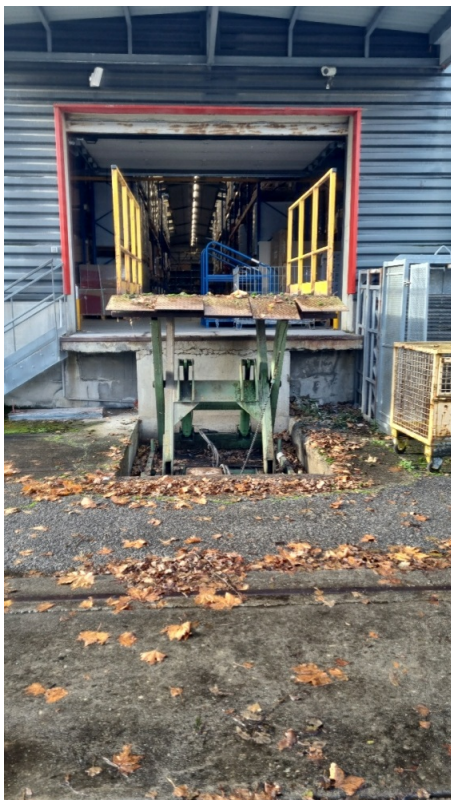
**Equipement** : TEL03

**Anomalie / composant autres** : pas de contact d'annulation périphérique

pas de béquille sécurité

équipement vétuste

**Etat** : Travaux à prévoir

**Temps de travail estimé pour la remise en état de l'équipement** : 1 jour

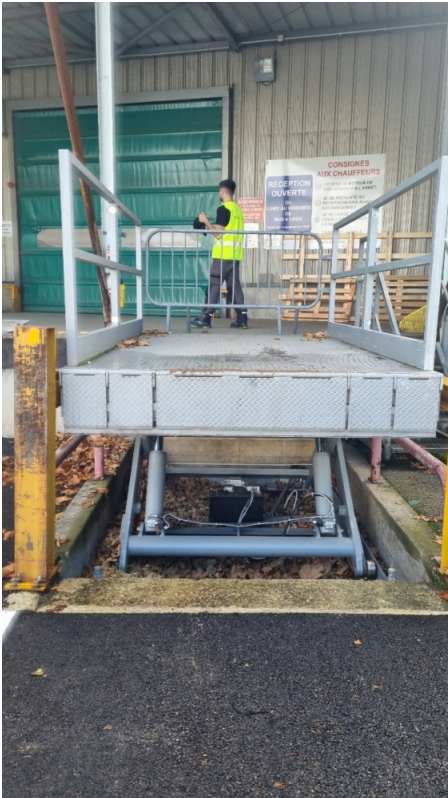
**Equipement** : TEL01

**Anomalie / composant autres :** plaque signalétique non visible

**Etat :** Rien à signaler le jour de la visite. Fonctionnement ok

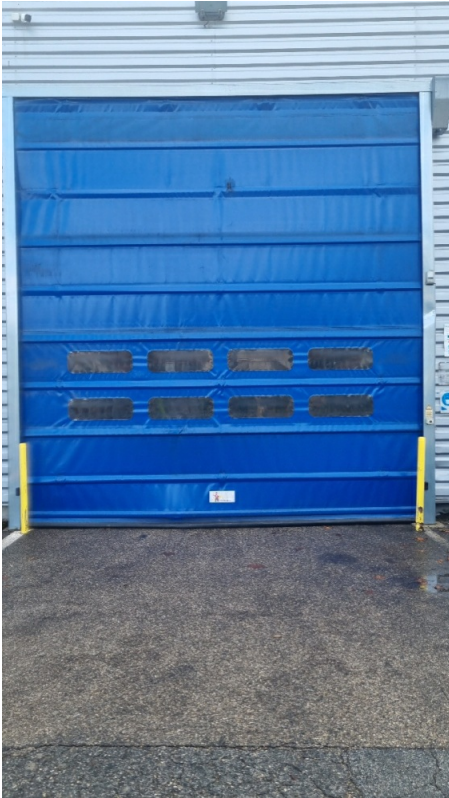
**Equipement :** RAP01

**Etat :** Rien à signaler le jour de la visite. Fonctionnement ok

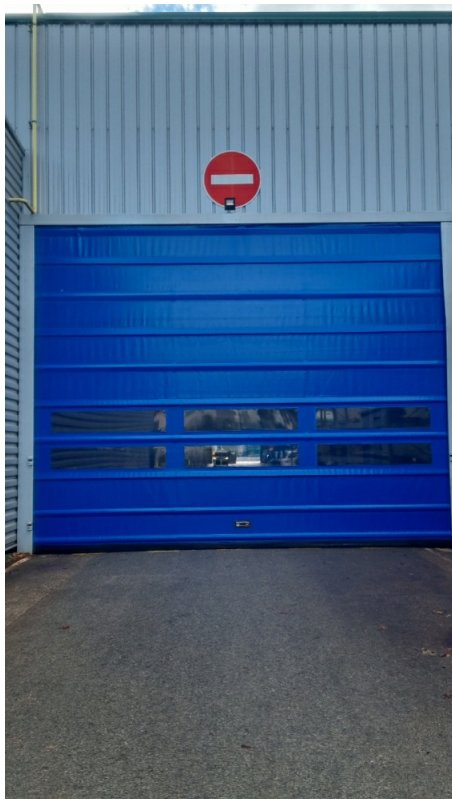
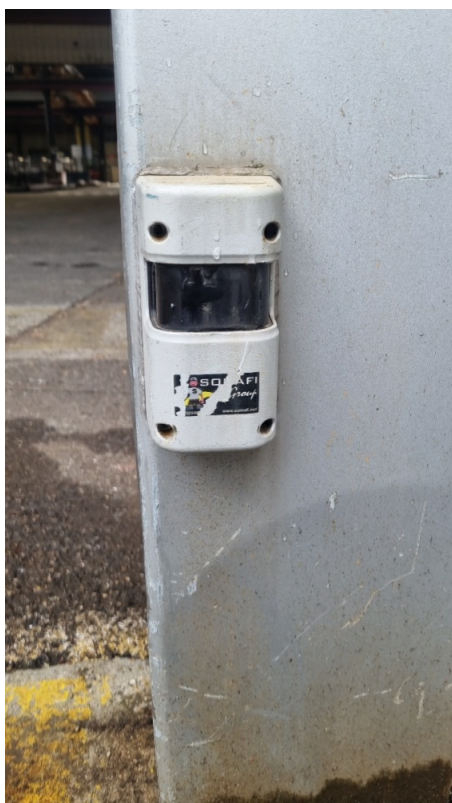
**Equipement** : RAP08

**Anomalie / composant autres** : la cellules sheild parfois en défaut cellule du bas

**Etat** : Travaux à prévoir

**Temps de travail estimé pour la remise en état de l'équipement** : 1/2 journee

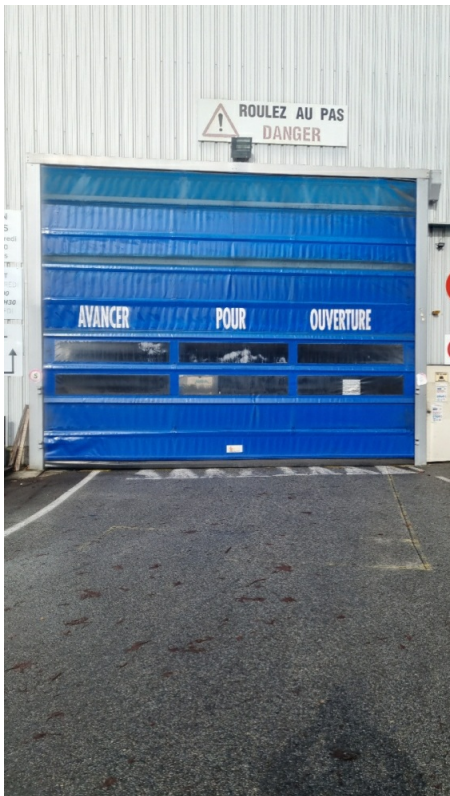
**Équipement :** RAP07

**Etat** : Rien à signaler le jour de la visite. Fonctionnement ok

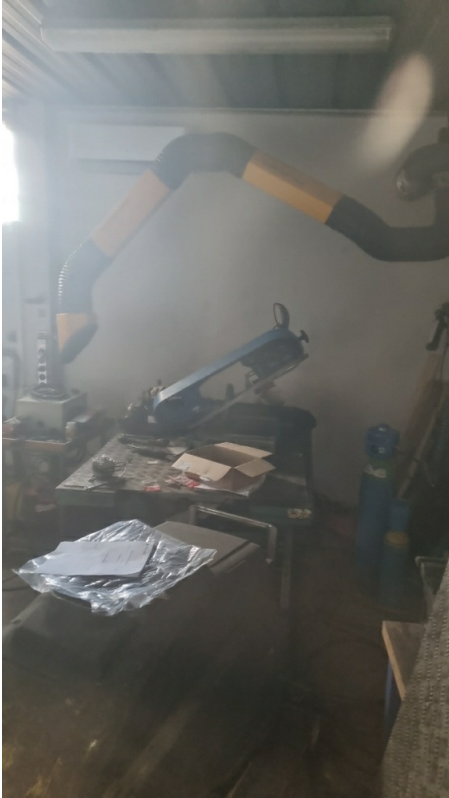
**Equipement** : TEL02

**Etat :** Rien à signaler le jour de la visite. Fonctionnement ok
