# Visite maintenance MONTPELLIER

**Nom client :** ALPPI AT RELAIS GANGES

**ville :** GANGES

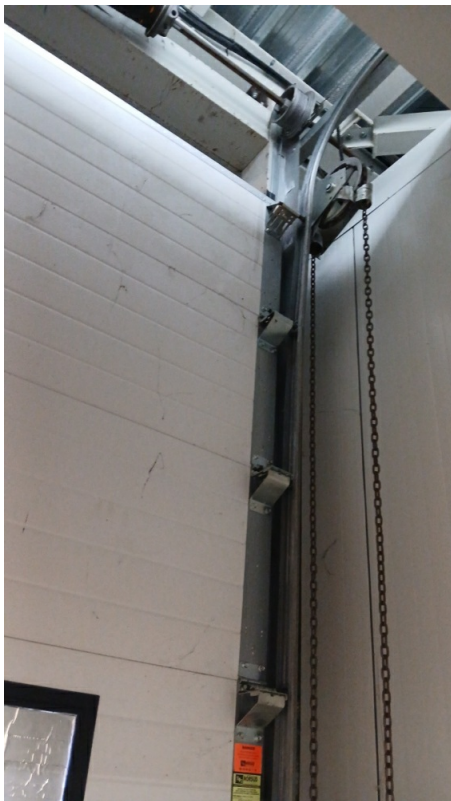
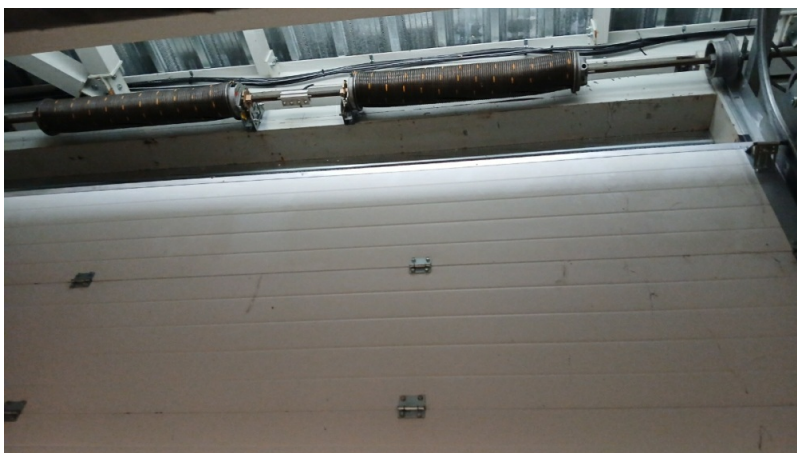
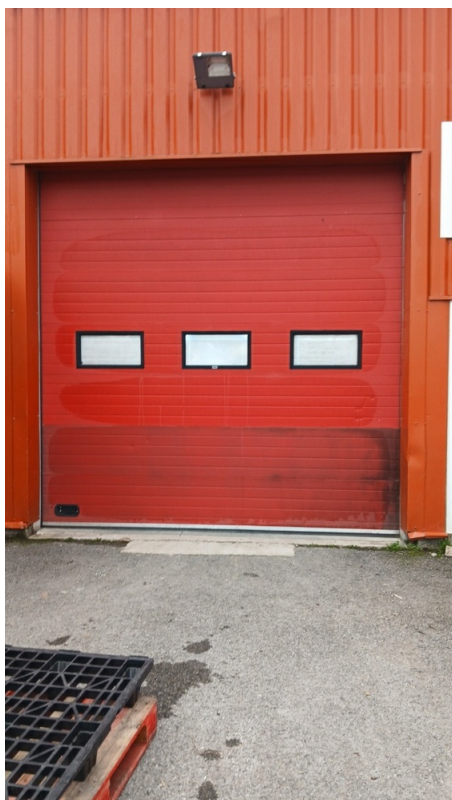
**Equipement :** SEC02

**ANOMALIE SEC RID RAP VOR PAC COU COF PBA : Hublots à remplacer**

**Nombre de hublot à remplacer : 3**

**Rangée Hublot : 3**

**Largeur hublot : 625**

**Hauteur hublot : 318**

**Etat : Travaux à prévoir**

**Temps de travail estimé pour la remise en état de l'équipement : 1h30**

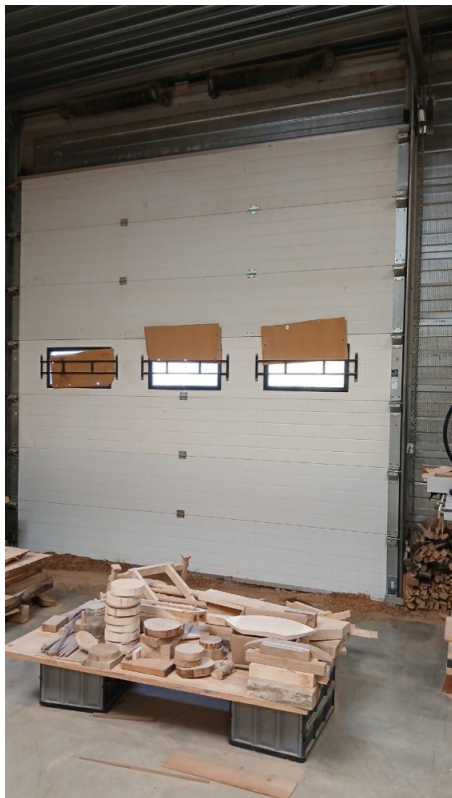
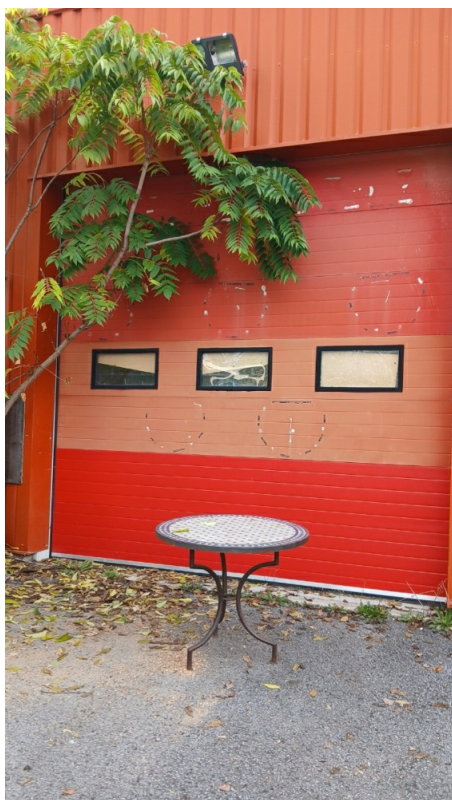
**Equipement :** SEC04

**ANOMALIE SEC RID RAP VOR PAC COU COF PBA :** Hublots à remplacer

**Nombre de hublot à remplacer :** 3

**Anomalie / composant autres :** hublot nordsud rectangulaire a remplacé

**Etat :** Travaux à prévoir

**Temps de travail estimé pour la remise en état de l'équipement :** 1h30

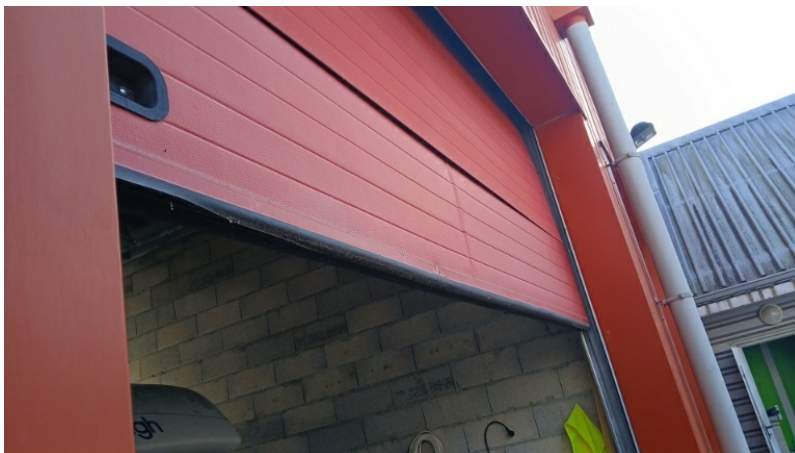
**Localisation choc tablier :** Panneau bas

**ANOMALIE SEC RID RAP VOR PAC COU COF PBA :** Traces de choc sur le tablier ne gênant pas le bon fonctionnement

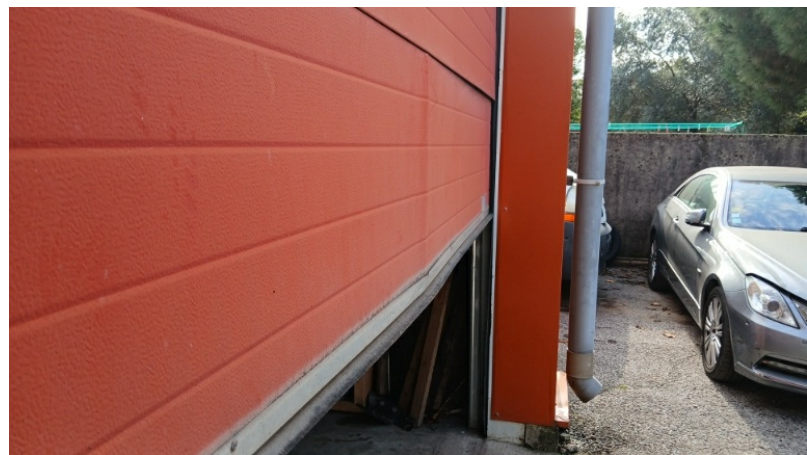
**Localisation choc tablier** : Panneau bas

**ANOMALIE SEC RID RAP VOR PAC COU COF PBA** : Traces de choc sur le tablier ne gênant pas le bon fonctionnement , Hublots à remplacer

**Anomalie / composant autres :** choc section basse. n empêche pas le bon fonctionnement.

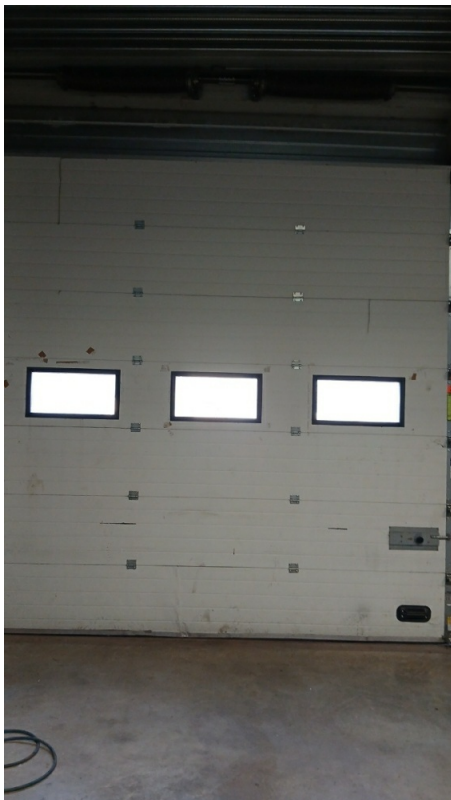
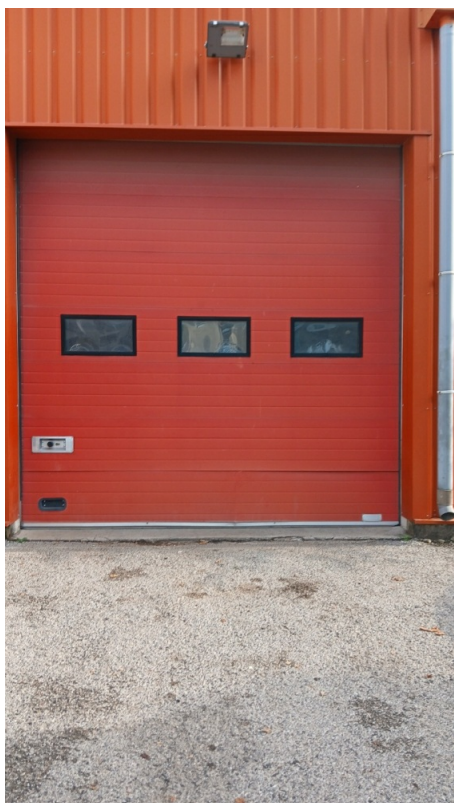
**Équipement :** SEC08

**Nombre de hublot à remplacer** : 3

**Etat :** Travaux à prévoir

**Temps de travail estimé pour la remise en état de l'équipement :** 1h30
