# Visite maintenance MONTPELLIER

**Nom client :** VINCI POUR BAUSCH ET LOMB

**ville :** MONTPELLIER

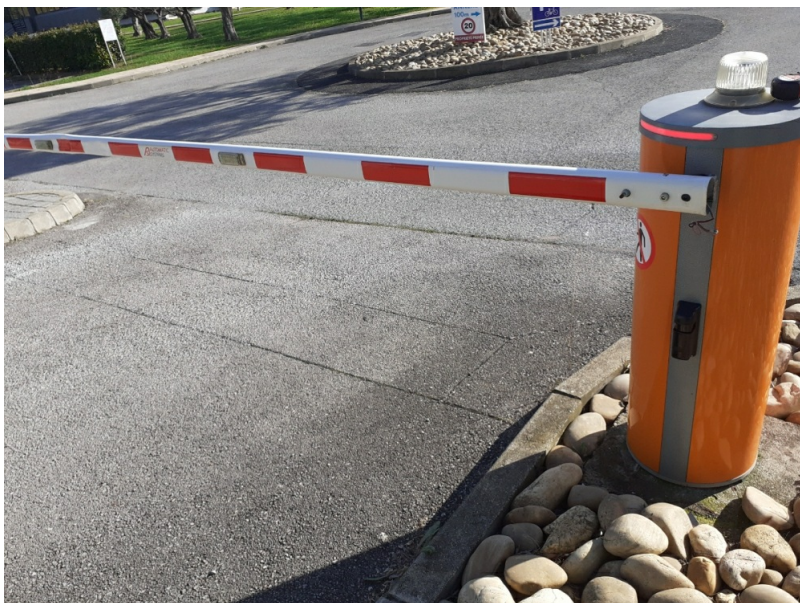
**Equipement :** BLE01

Anomalie / composant autres : manque pilé lithium pour cellules DEA anti vandalisme marquage à faire et lisse choqué LG 4230

Etat : Travaux obligatoires

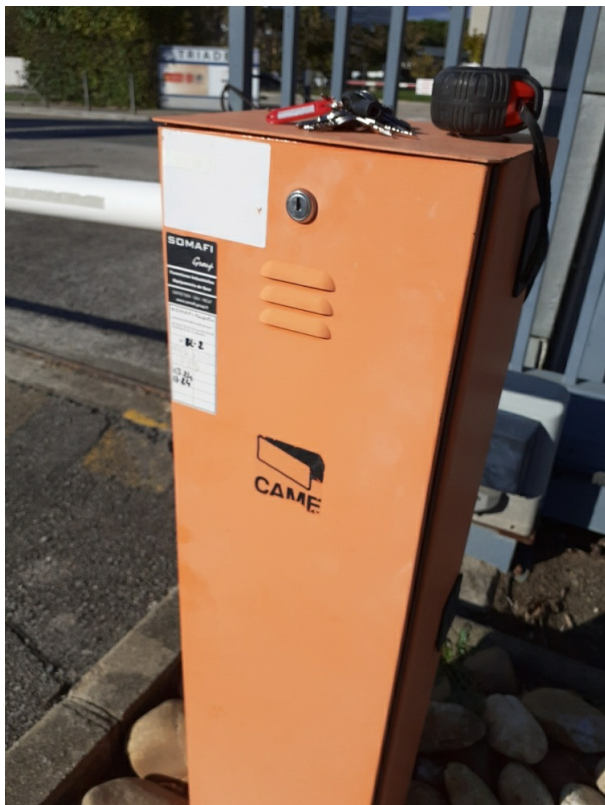
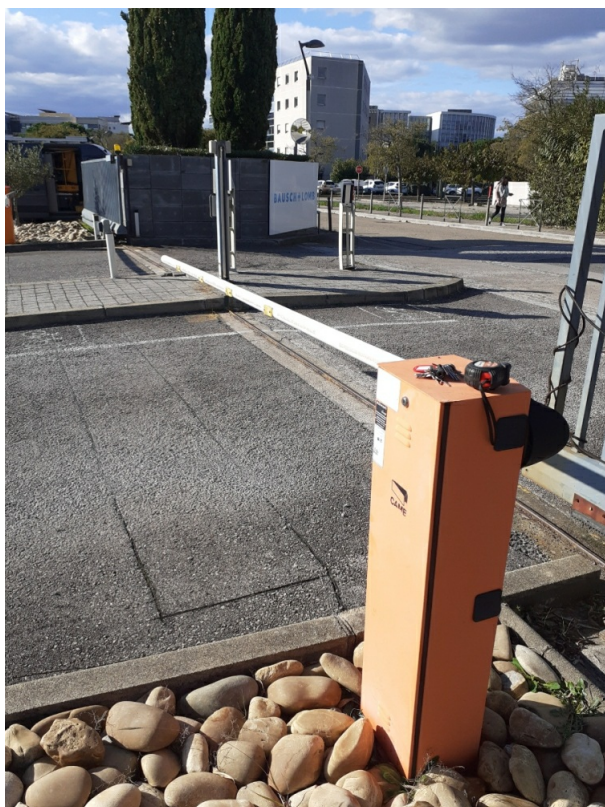
**Equipement** : BLE02

**Anomalie / composant autres** : serrure fût hs

**Etat** : Travaux à prévoir

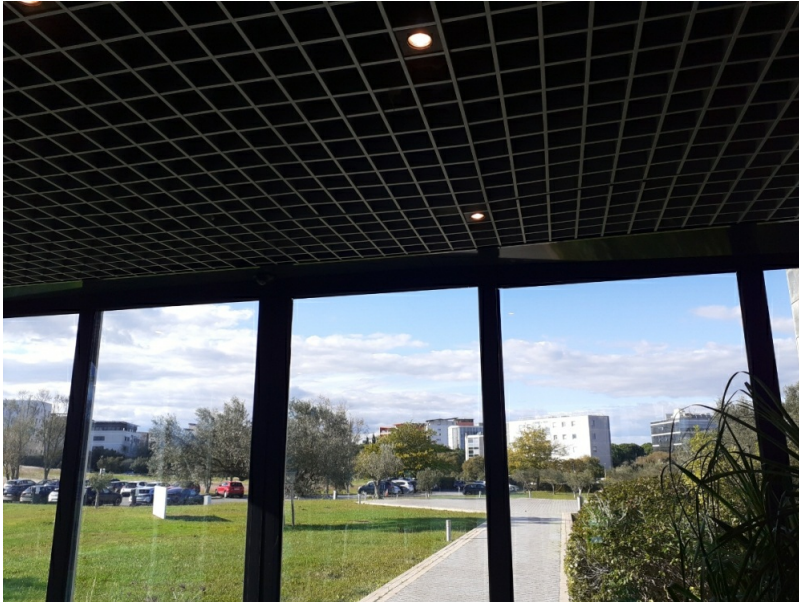
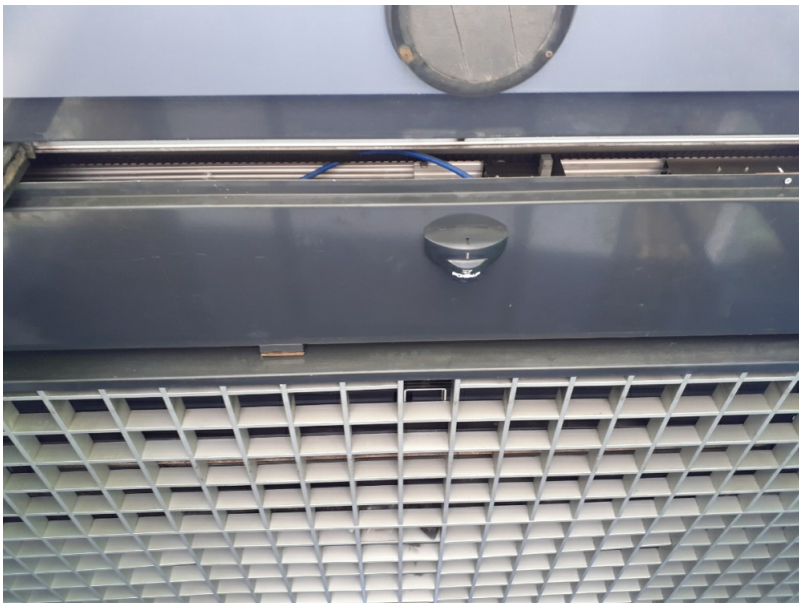
**Equipement** : PPV01

**Anomalie / composant autres** : sando bleu a remplacer sous face à démonter LG5400

**Etat** : Travaux à prévoir

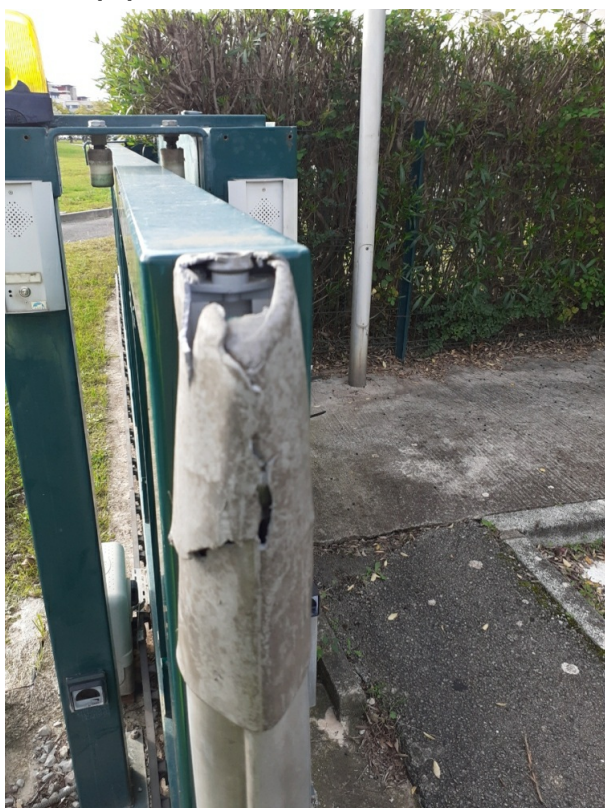
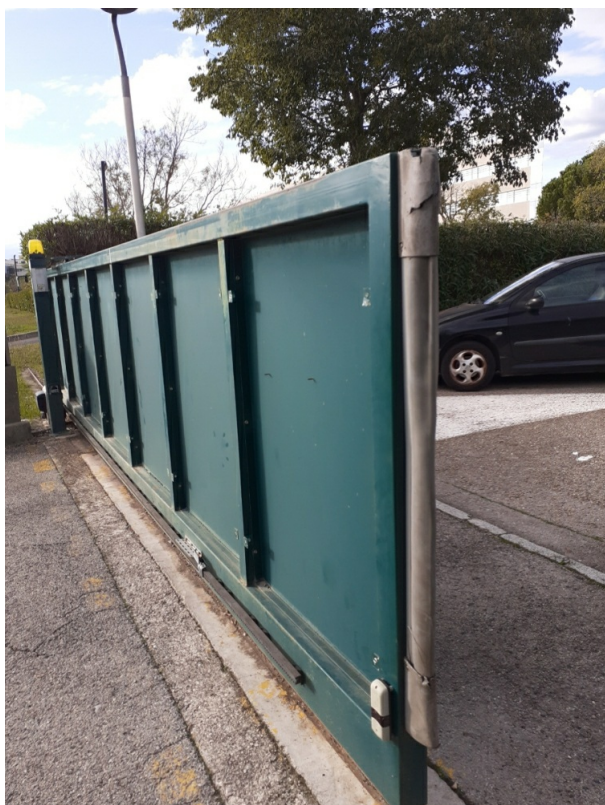
**Equipement** : PEX01

**Anomalie / composant autres** : manque protection de la tête du palpeur mécanique hauteur 1400 modèles CAME (photo)

**Etat** : Travaux obligatoires
